**UTVRDA MONSIVAL / BOURGUIGNON**  
**(FORT BOURGUIGNON)**  
ULICA VERUDELLA 6c  
HR - 52100 PULA - POLA  
k.o. Pula, k.č.br. 4901/15 (dio k.č.br. 4901/1,  
4901/11, 4901/21, 4901/22)

**KONZERVATORSKI ELABORAT**

**KNJIGA 1**

Zagreb, prosinac 2024. godine

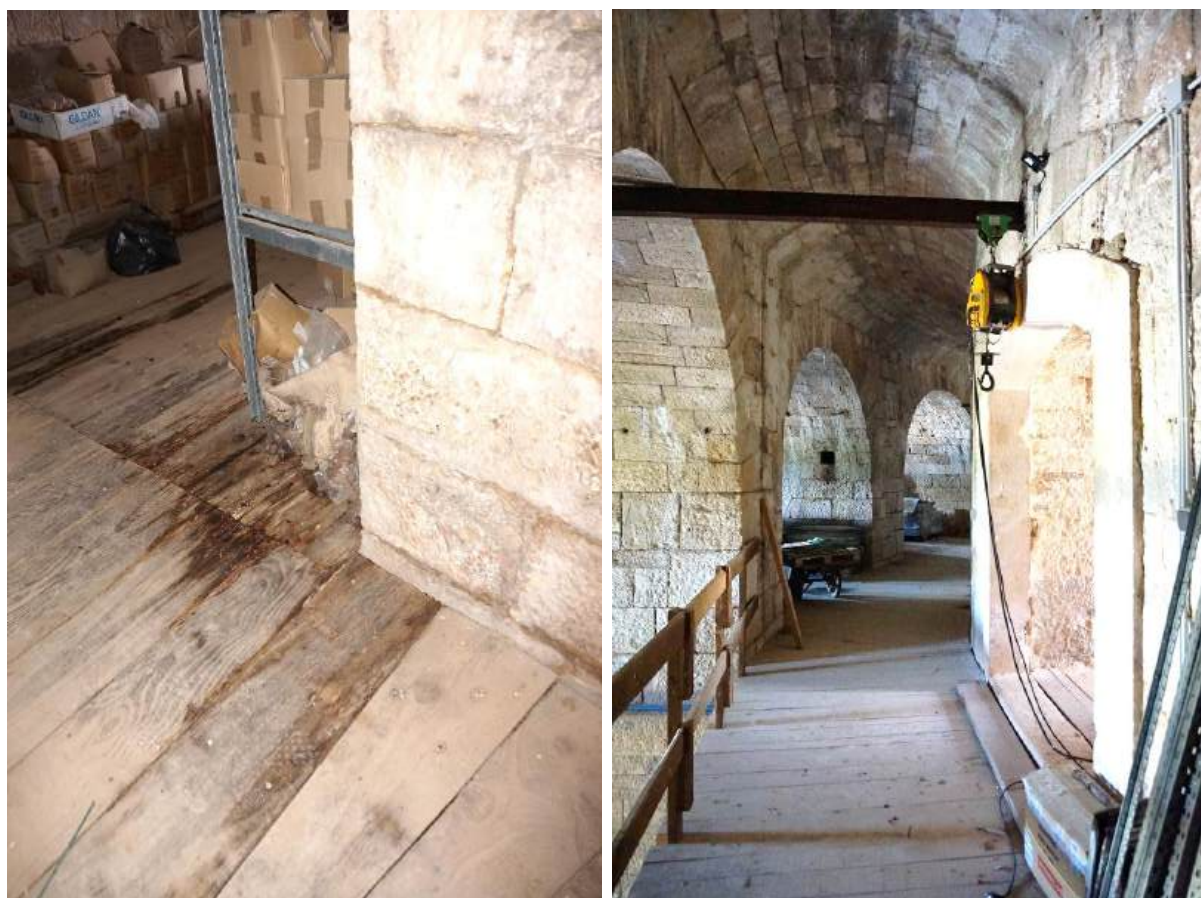
**Sl. 7.123.a, b** Kat, prostorija 22. Pogled na oštećenja poda od drvenih planjki; Pogled prema istoku.
