**UTVRDA MONSIVAL / BOURGUIGNON**  
**(FORT BOURGUIGNON)**  
ULICA VERUDELLA 6c  
HR - 52100 PULA - POLA  
k.o. Pula, k.č.br. 4901/15 (dio k.č.br. 4901/1,  
4901/11, 4901/21, 4901/22)

**KONZERVATORSKI ELABORAT**

**KNJIGA 1**

Zagreb, prosinac 2024. godine

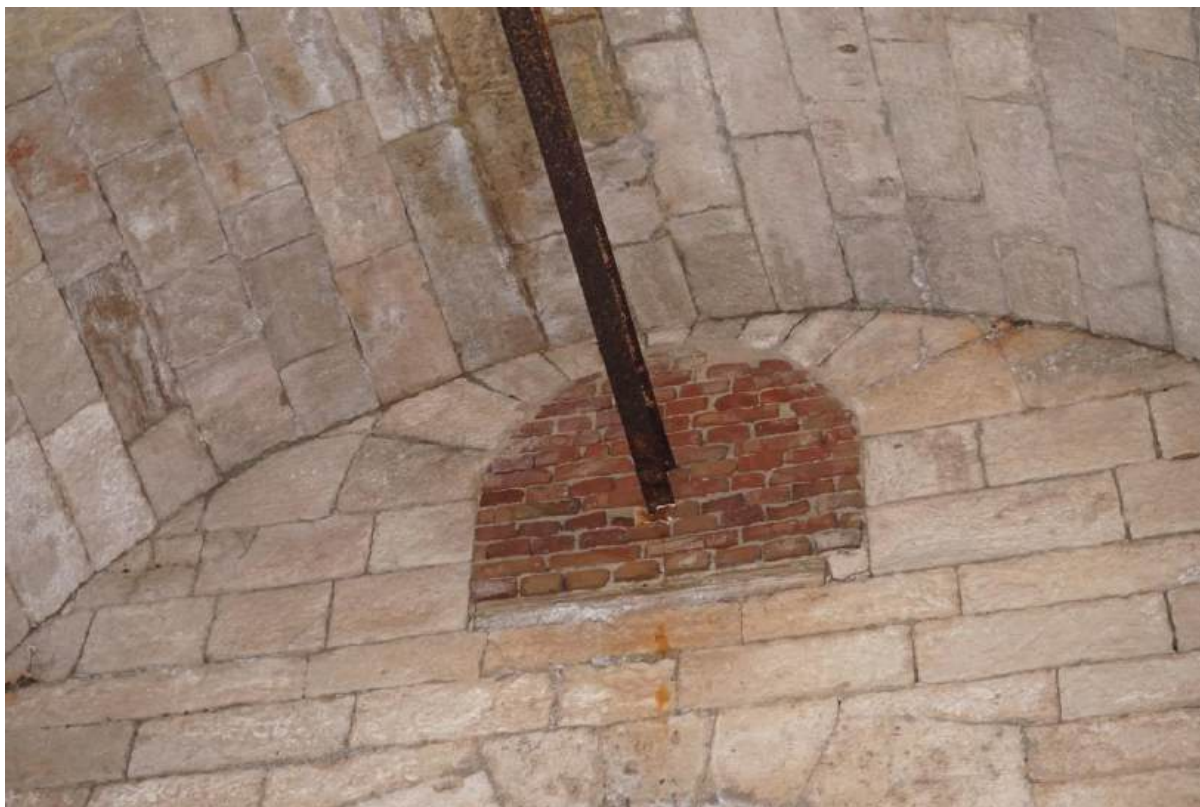
**SI. 7.3.** Prizemlje, prostorija 1. Unutarnja strana zida ambrazure u zoni kata.

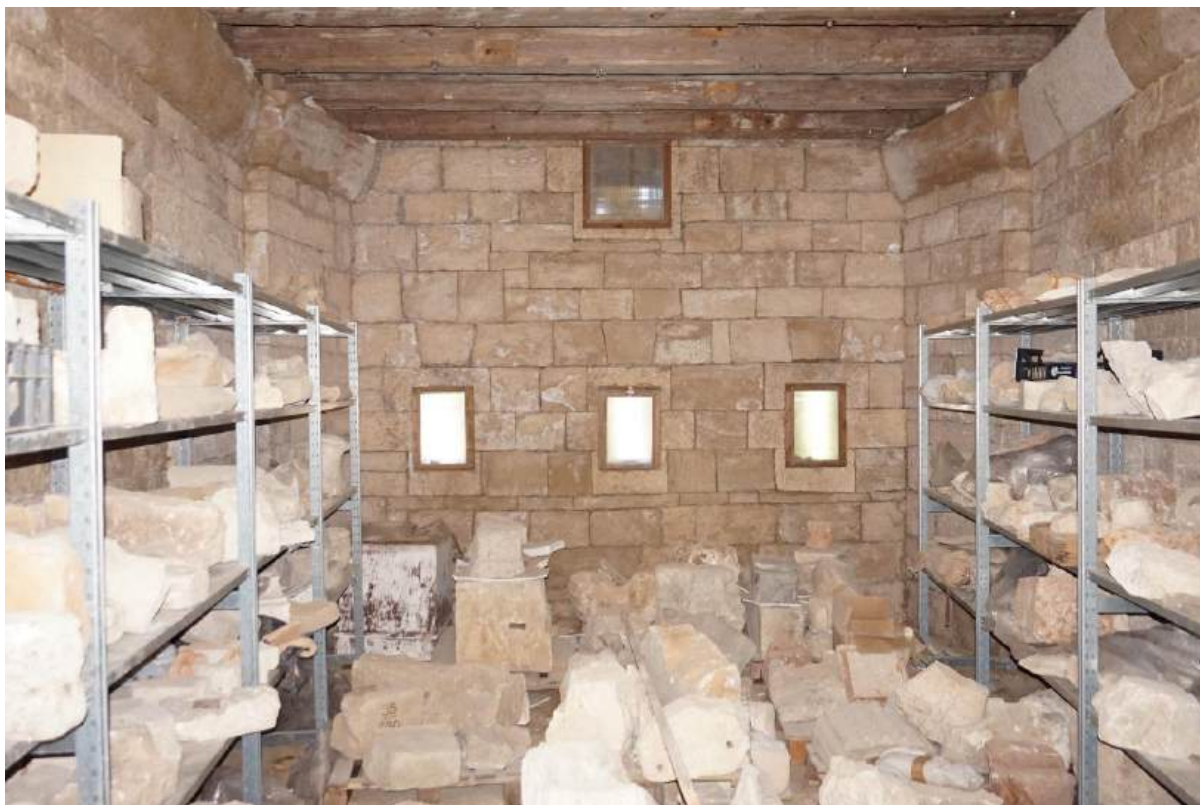
**Sl. 7.21.** Prizemlje, prostorija 18. Vidljivi ostaci pregradnog zida u zoni poda.

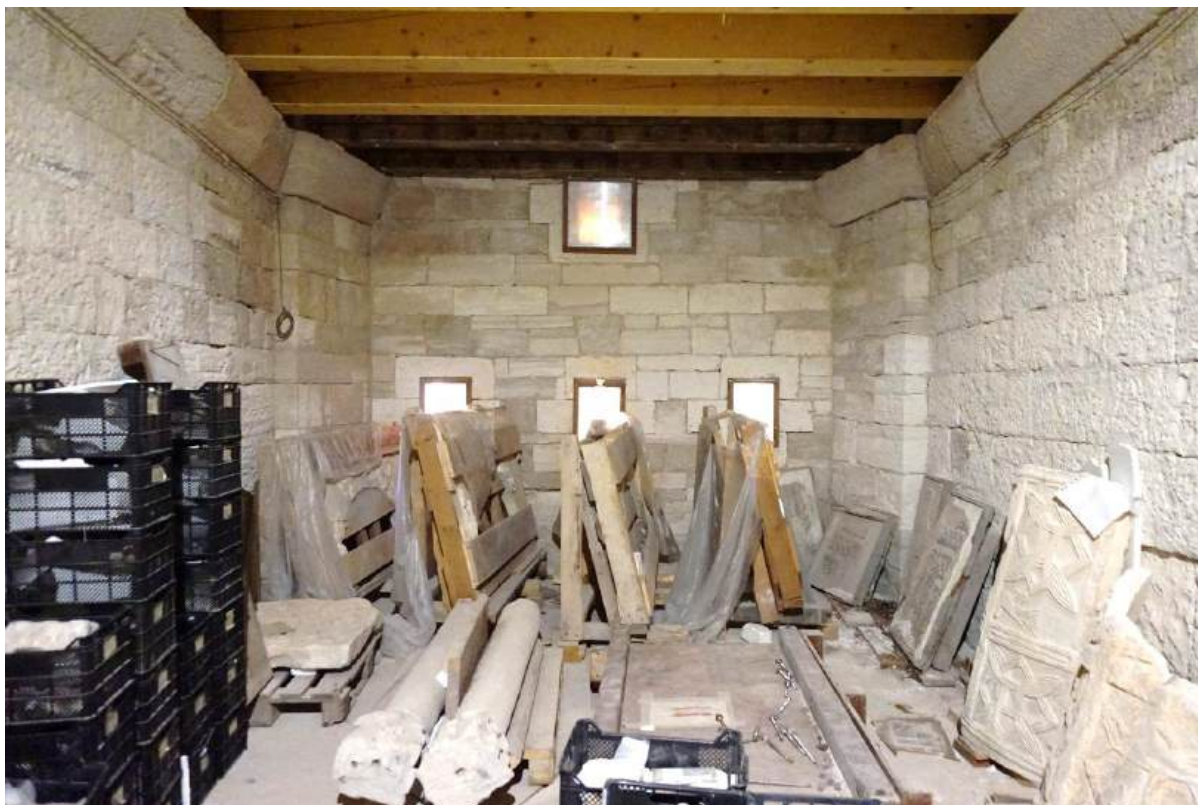
SI. 7.40. Prizemlje, prostorija 9. Pogled na vanjski zid.

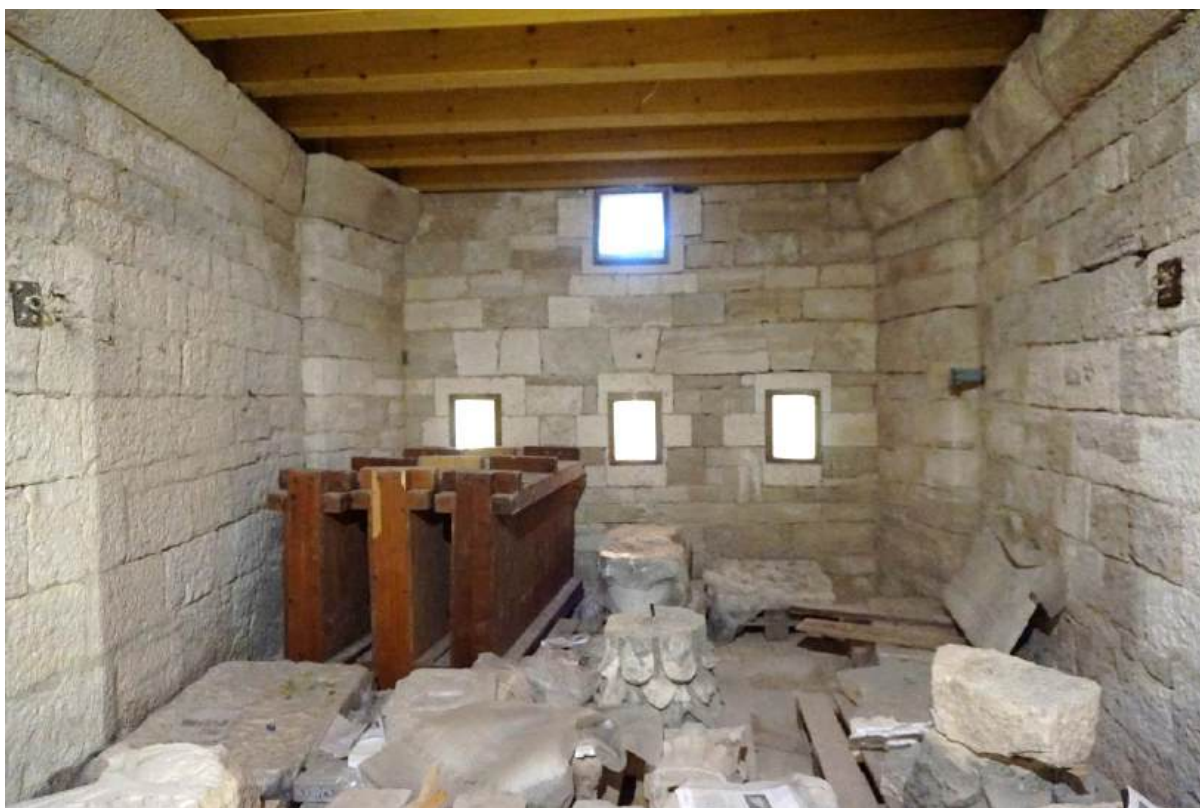
Sl. 7.44. Prizemlje, prostorija 8. Pogled na vanjski zid.

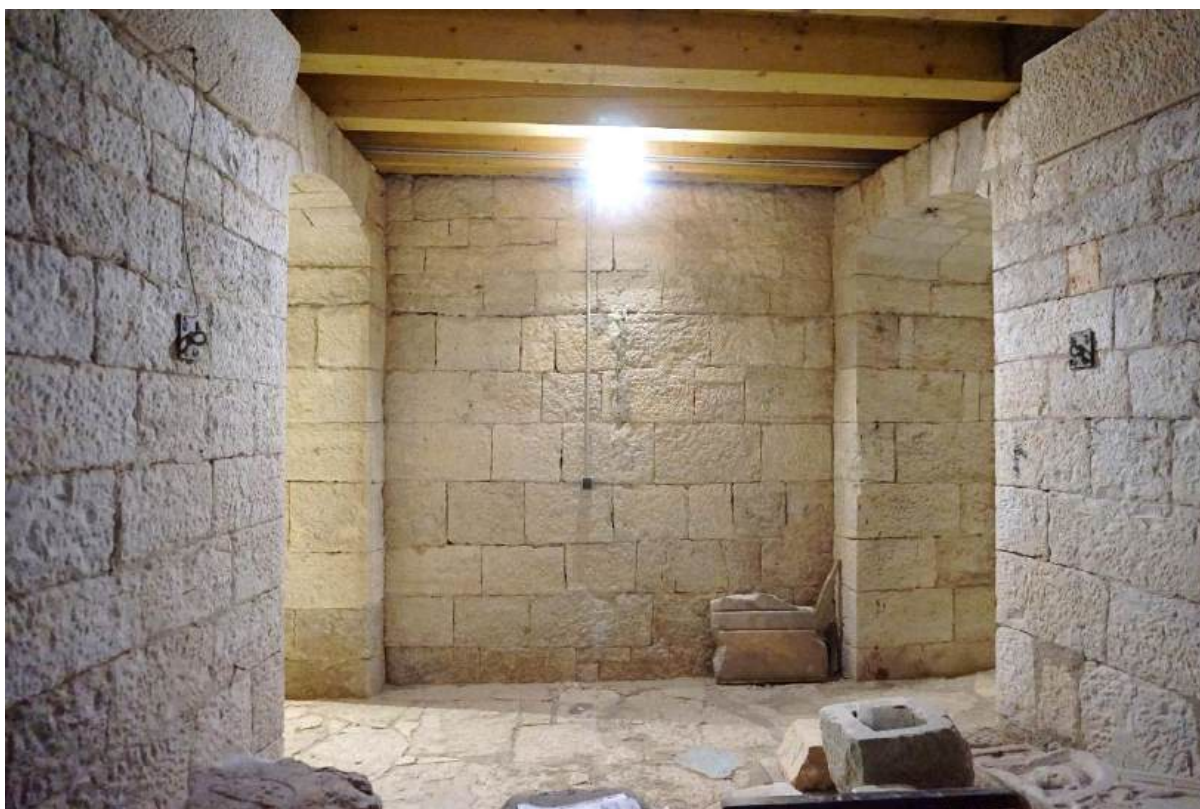
Sl. 7.45. Prizemlje, prostorija 9. Pogled na unutarnji zid.

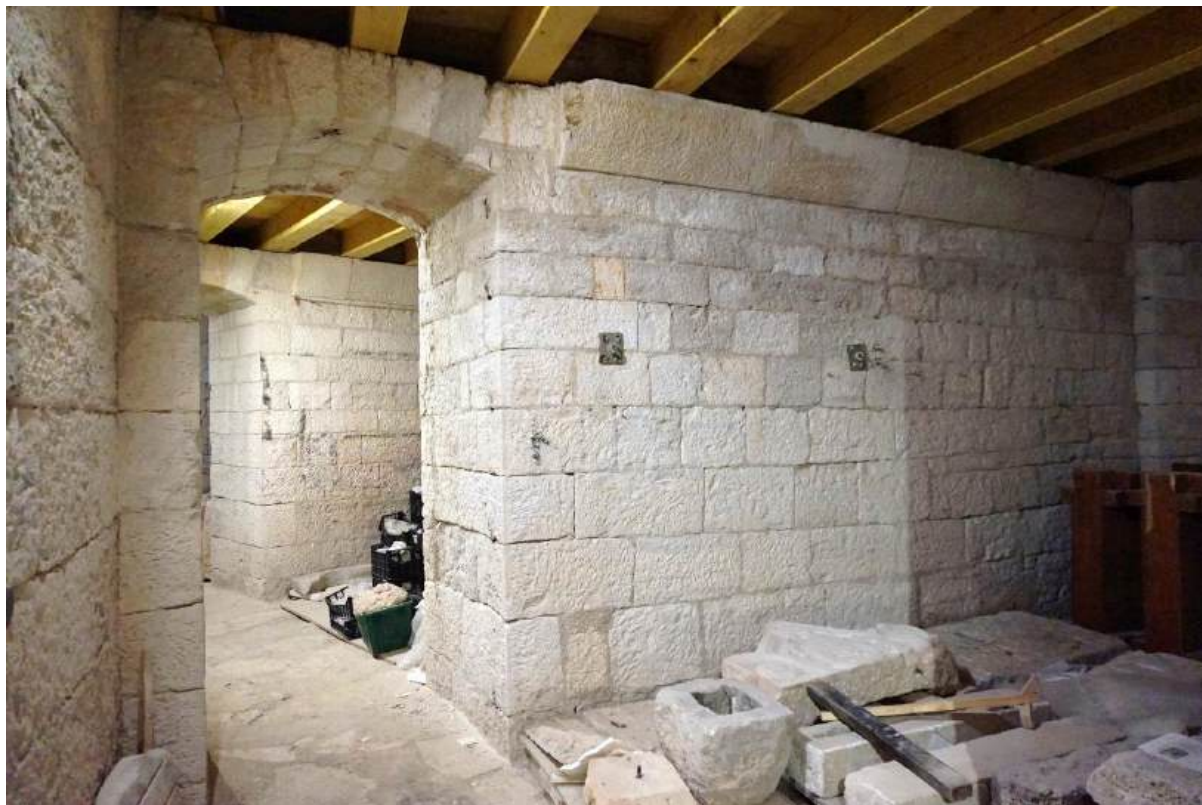
**Sl. 7.46.** Prizemlje, prostorija 8. Pogled na zid između prostorija 8 i 9.

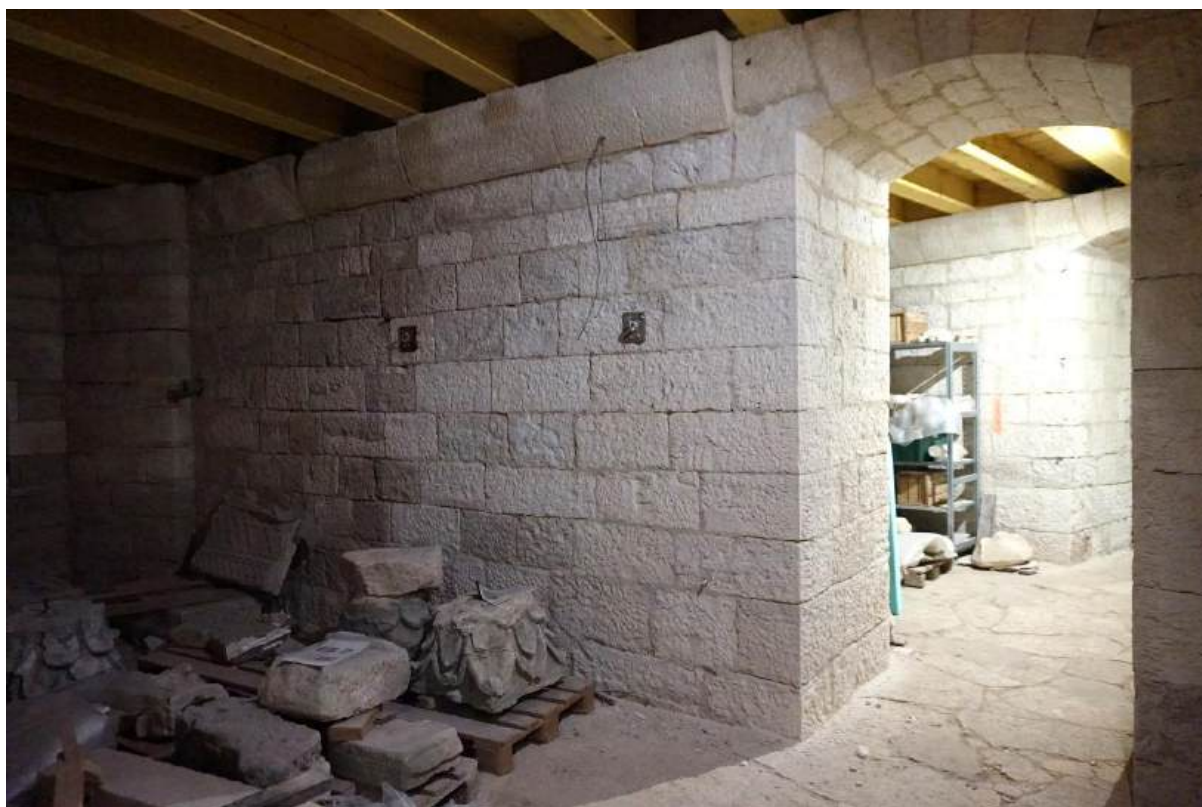
**Sl. 7.47.** Prizemlje, prostorija 8. Pogled na zid između prostorija 8 i

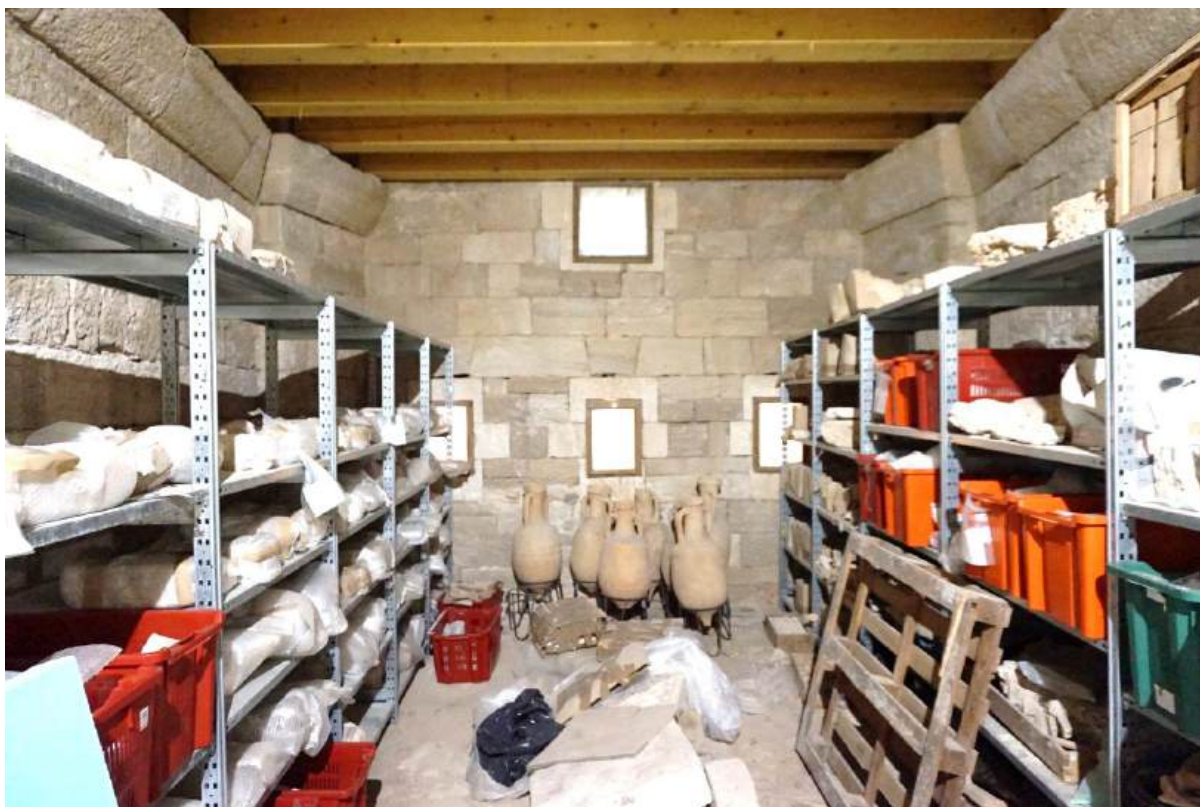
SI. 7.48. Prizemlje, prostorija Pogled na vanjski zid.

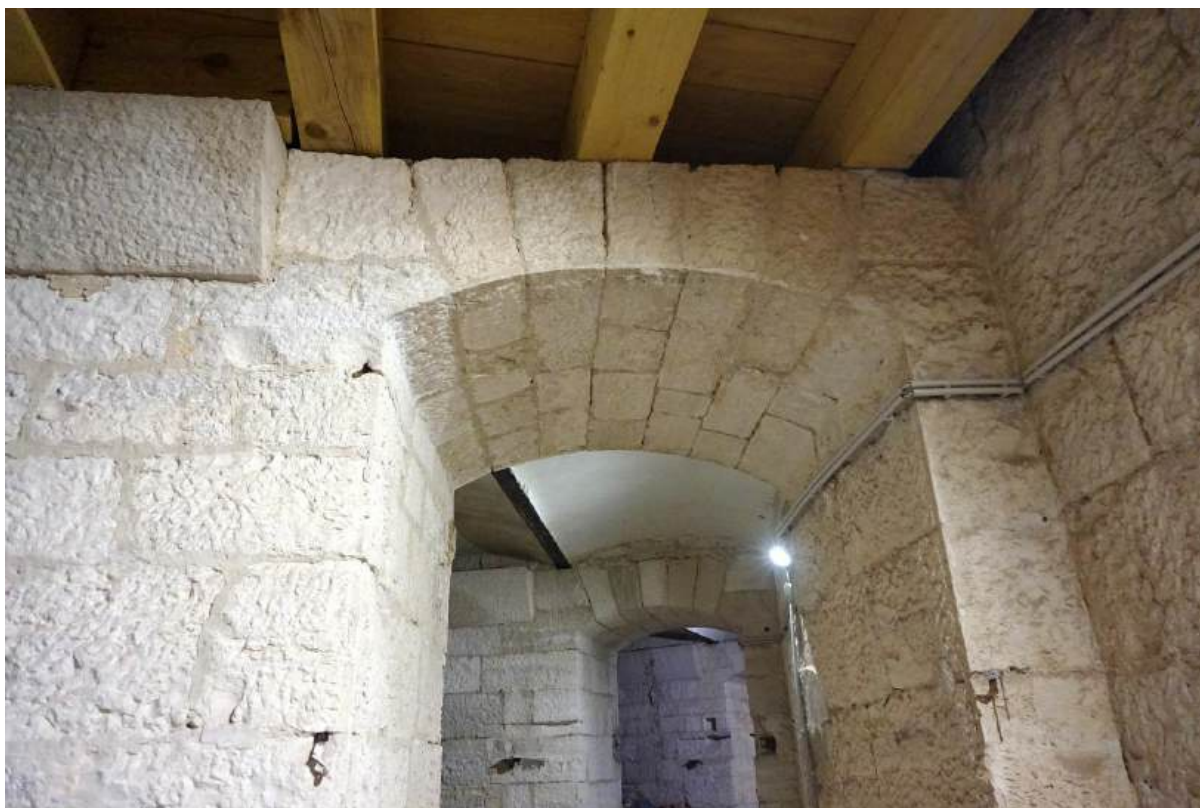
SI. 7.49. Prizemlje, prostorija Pogled na nadvoj otvora prema prostoriji 6.

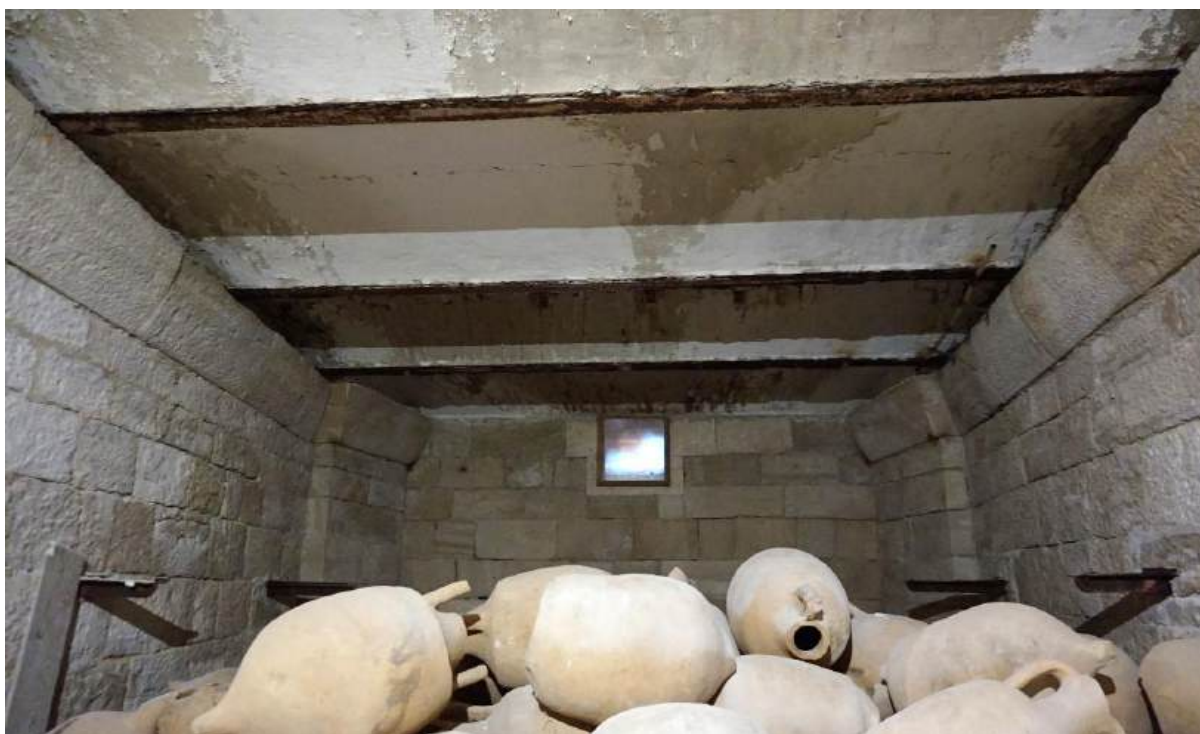
Sl. 7.50. Prizemlje, prostorija 6. Pogled na vanjski zid.

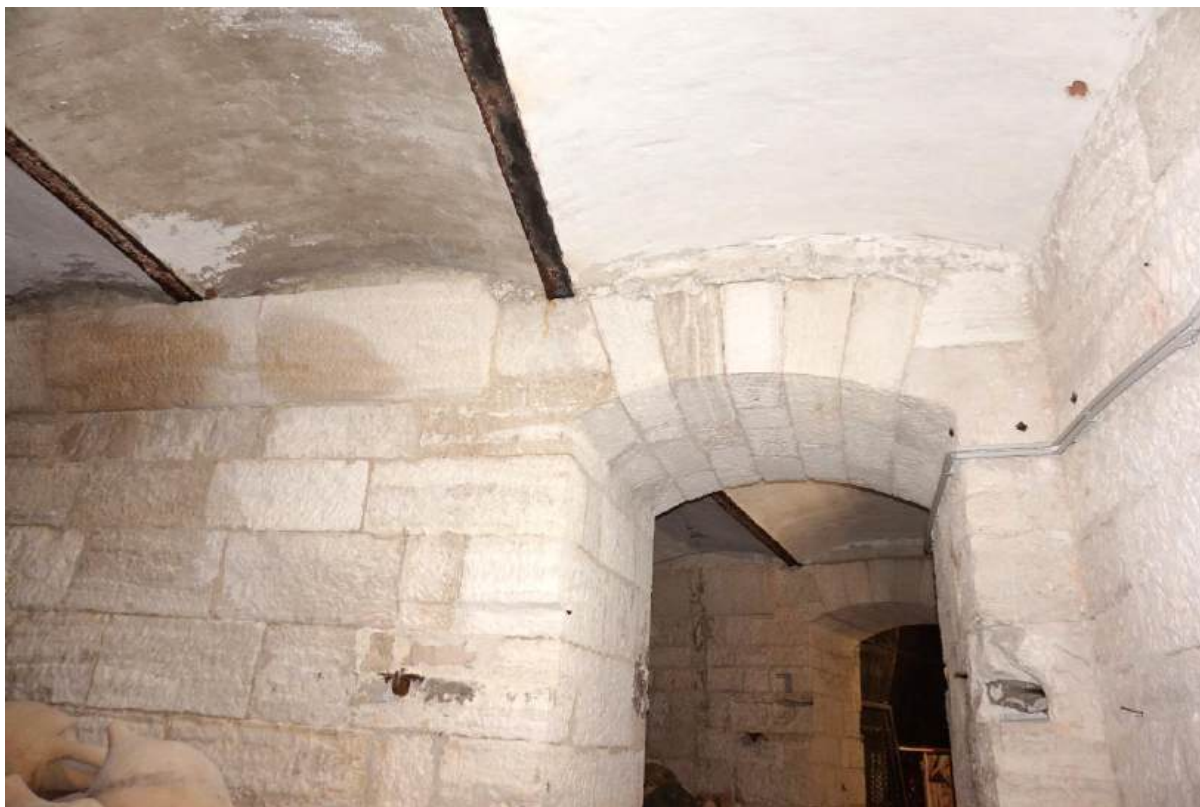
**Sl. 7.53.** Prizemlje, prostorija 6. Pogled na nadvoj otvora u zidu između prostorija 6 i 5.

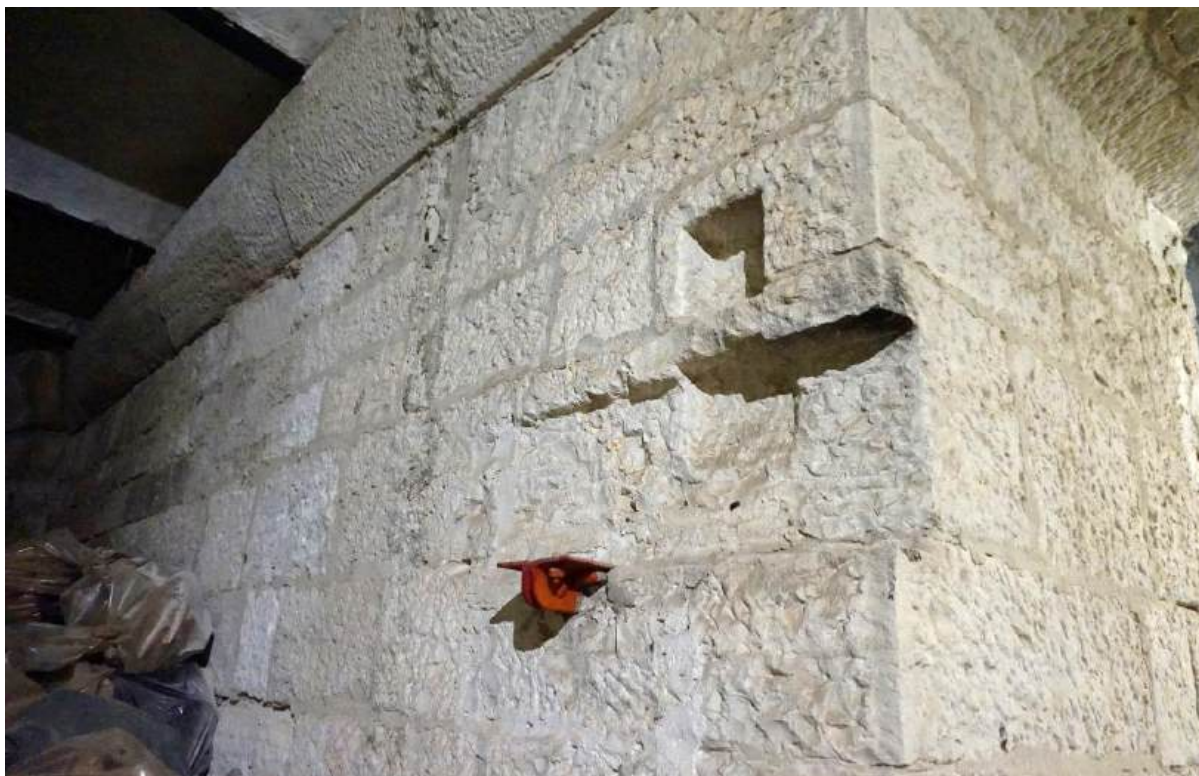
**Sl. 7.56.** Prizemlje, prostorija 5. Pogled na zid između prostorija 5 i 4.

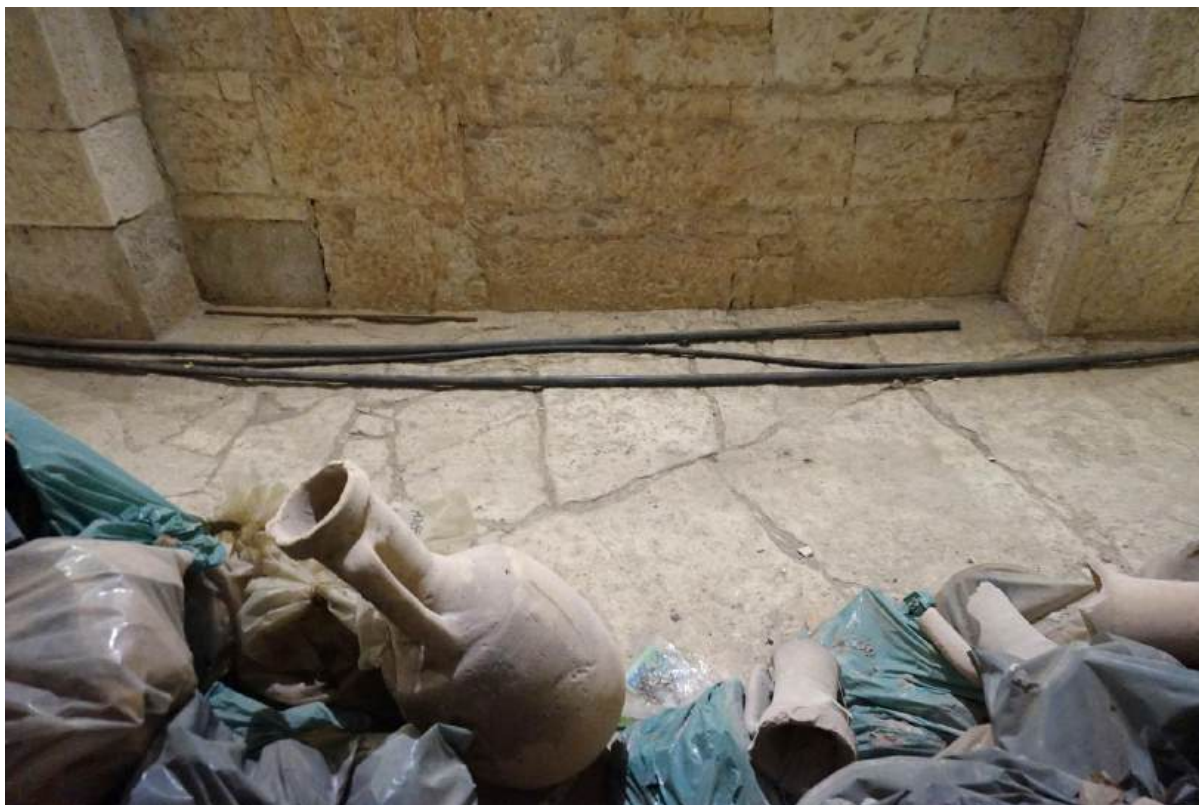
**Sl. 7.57.** Prizemlje, prostorija 5. Pogled na unutarnji zid.

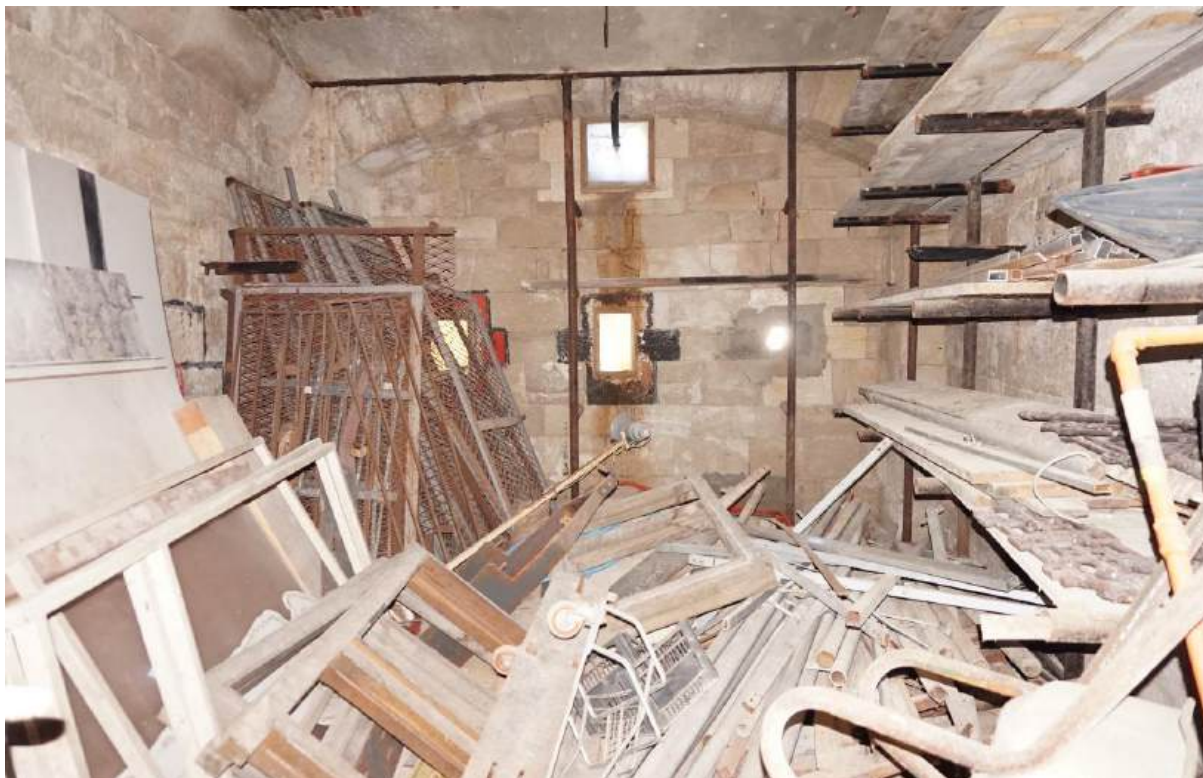
**Sl. 7.58.** Prizemlje, prostorija 4. Pogled na vanjski zid.

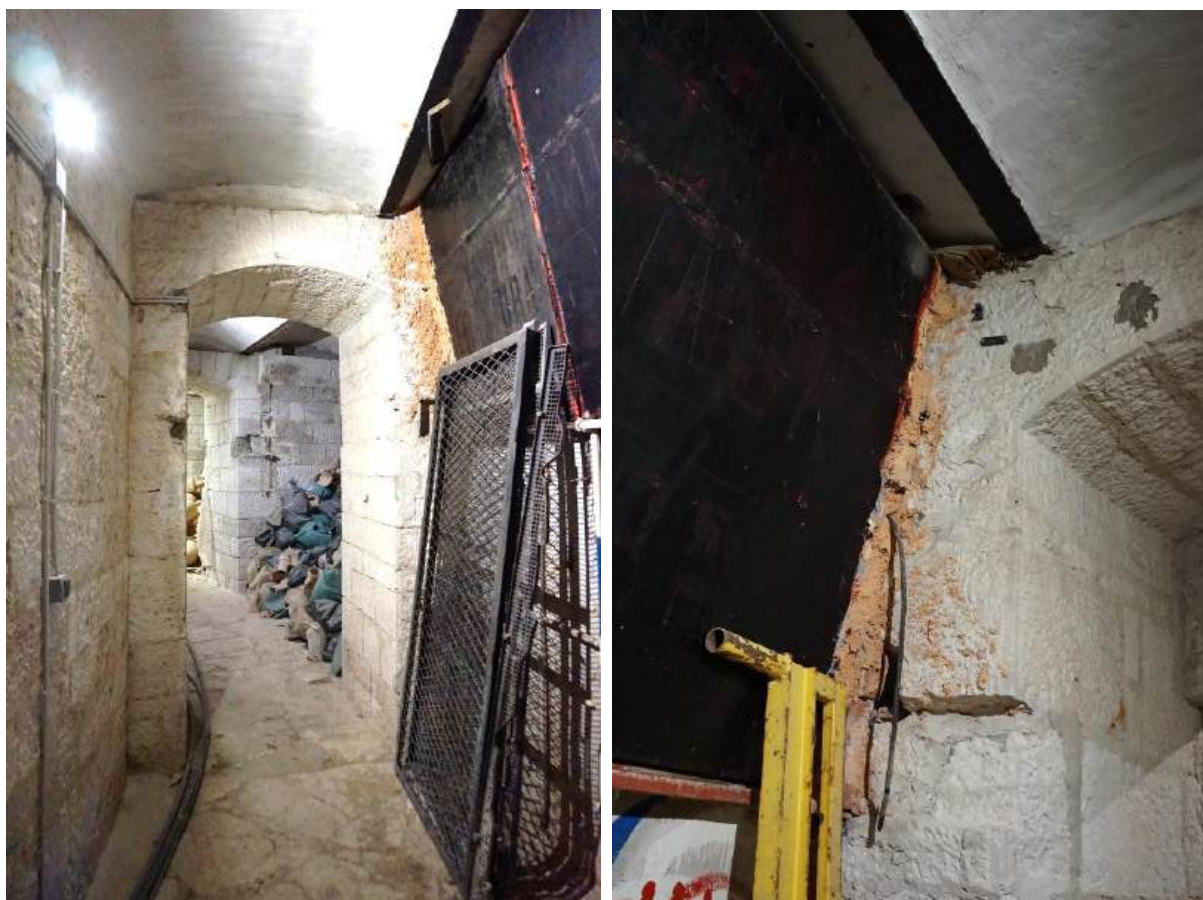
**Sl. 7.59.a, b** Prizemlje, prostorija 4. Pogled na otvor prema prostoriji 5 (lijevo); Pogled na nadvoj u zidu između prostorija 4 i 3.

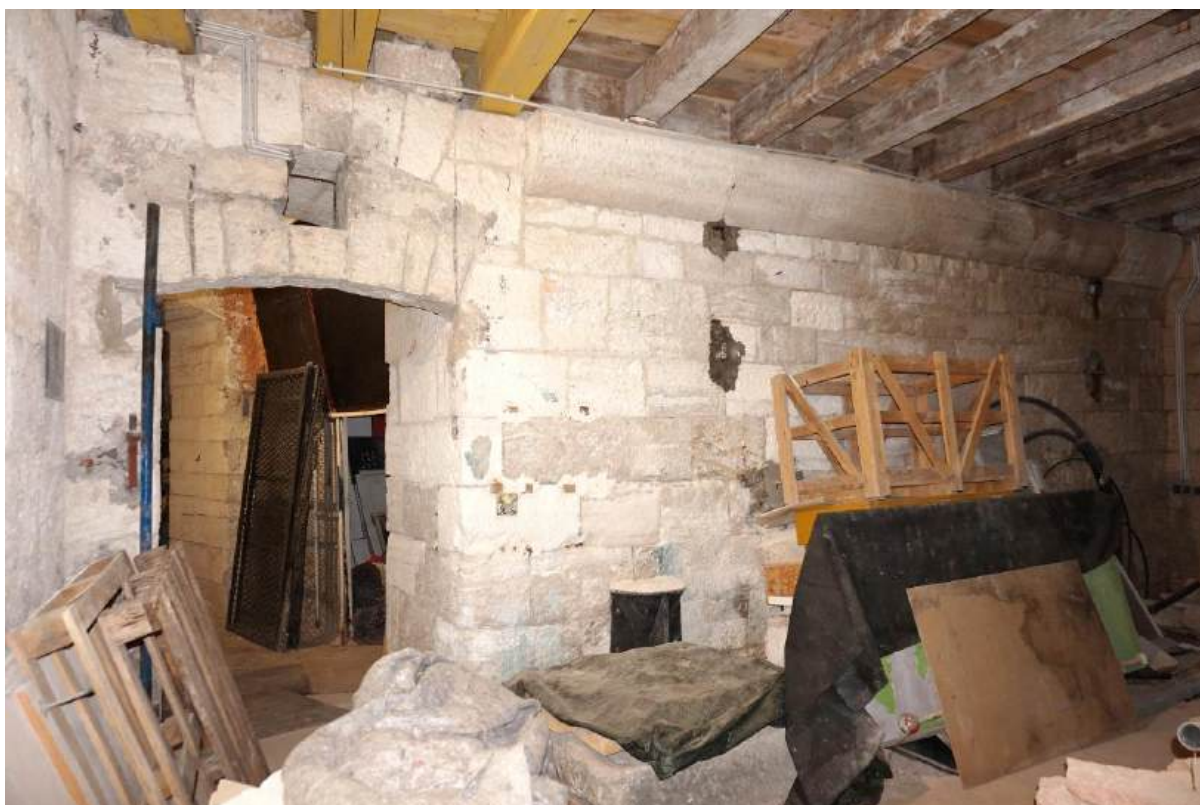
**Sl. 7.62.** Prizemlje, prostorija 3. Pogled na zid između prostorija 3 i 4.

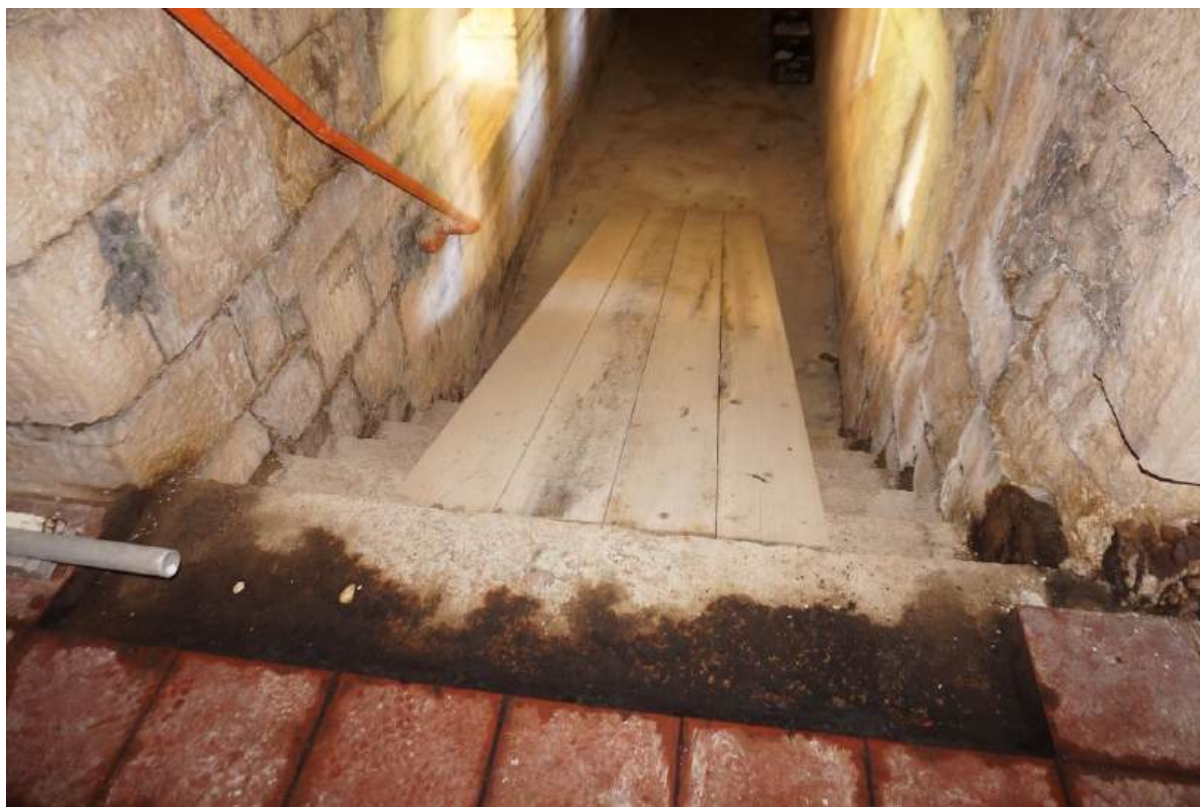
Sl. 7.70. Prizemlje, zapadni kaponir (prostorija 28). Stubište prema galeriji u kontraeskarpi.

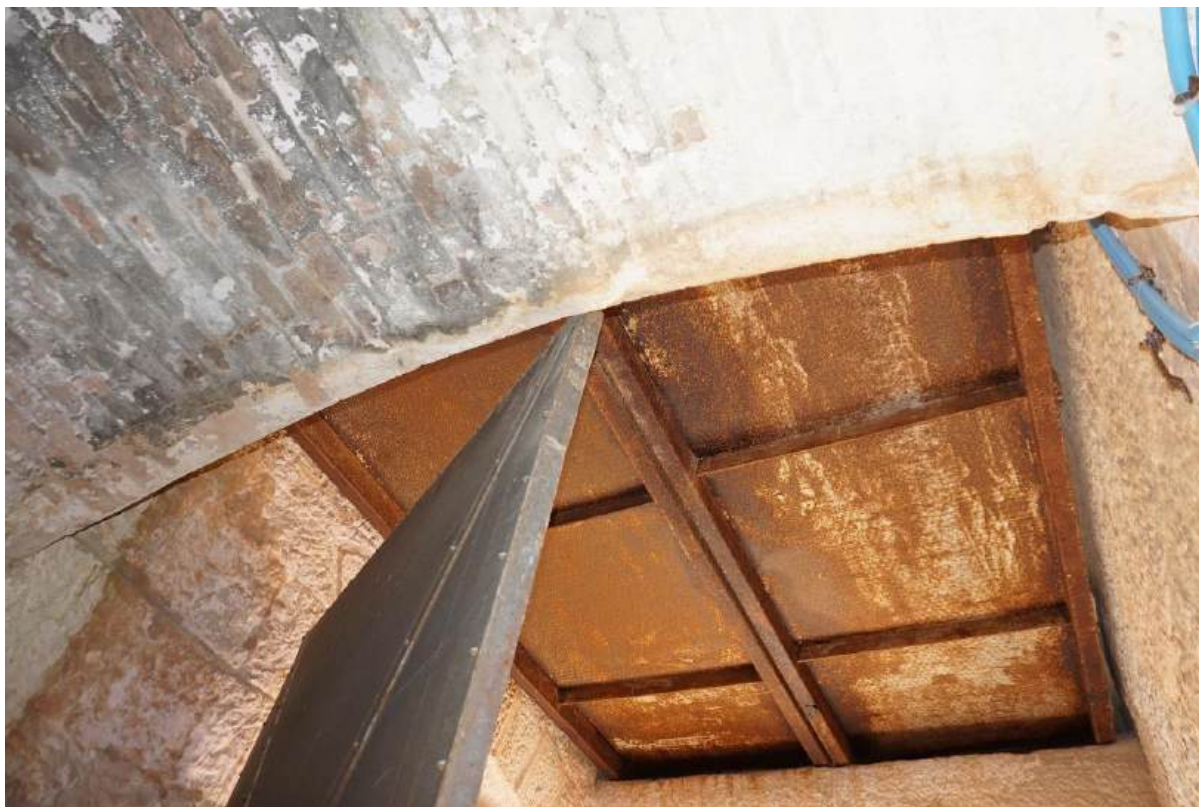
**Sl. 7.80.** Prizemlje, prostorija 21. Pogled na strop.

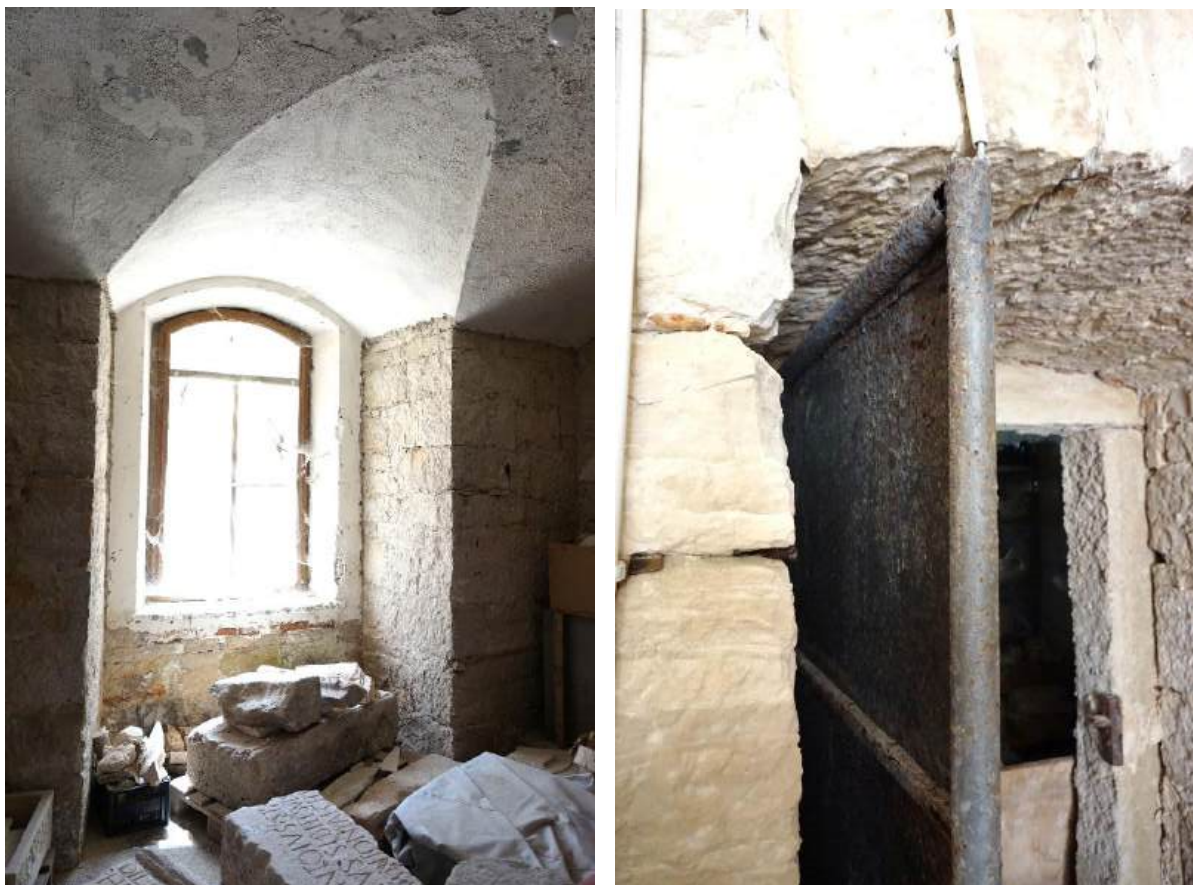
**Sl. 7.89. a, b** Prizemlje, prostorija 23. Pogled prema prozoru na unutarnje dvorište; Detalj vrata.

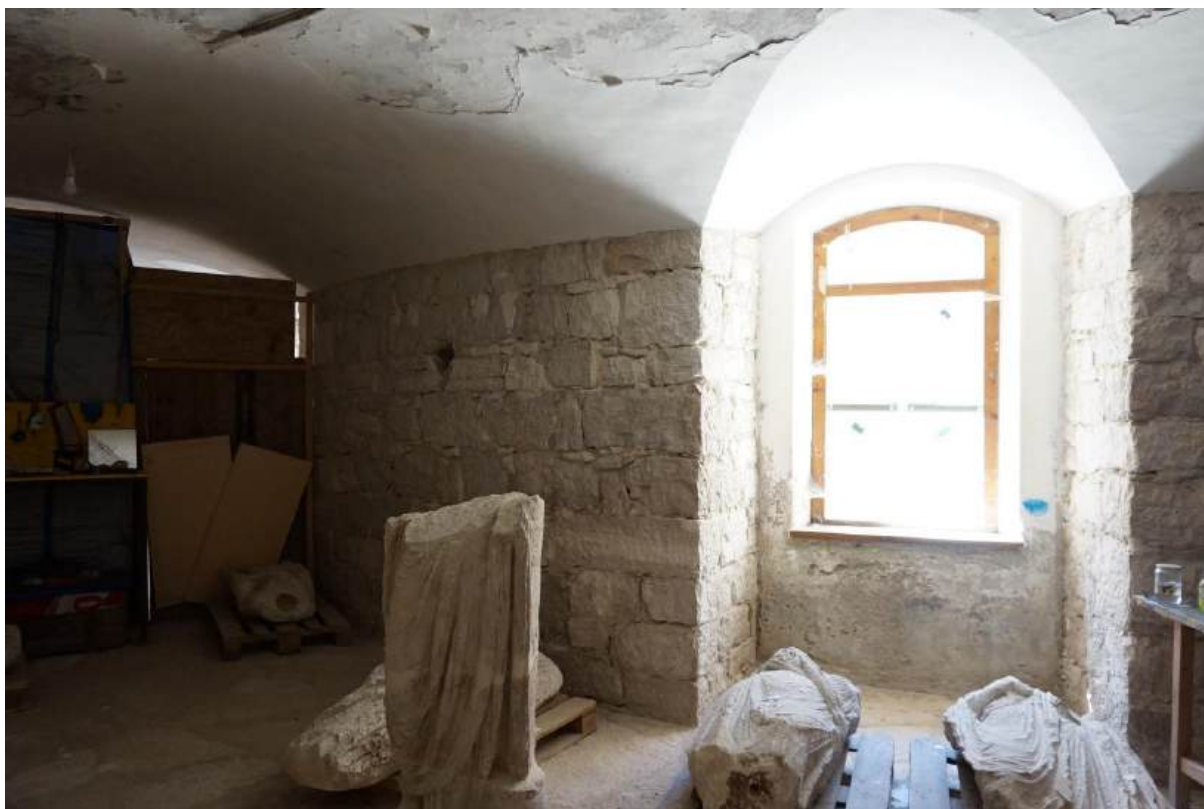
Sl. 7.92. Prizemlje, prostorija 24. Pogled prema prozoru na unutarnje dvorište.

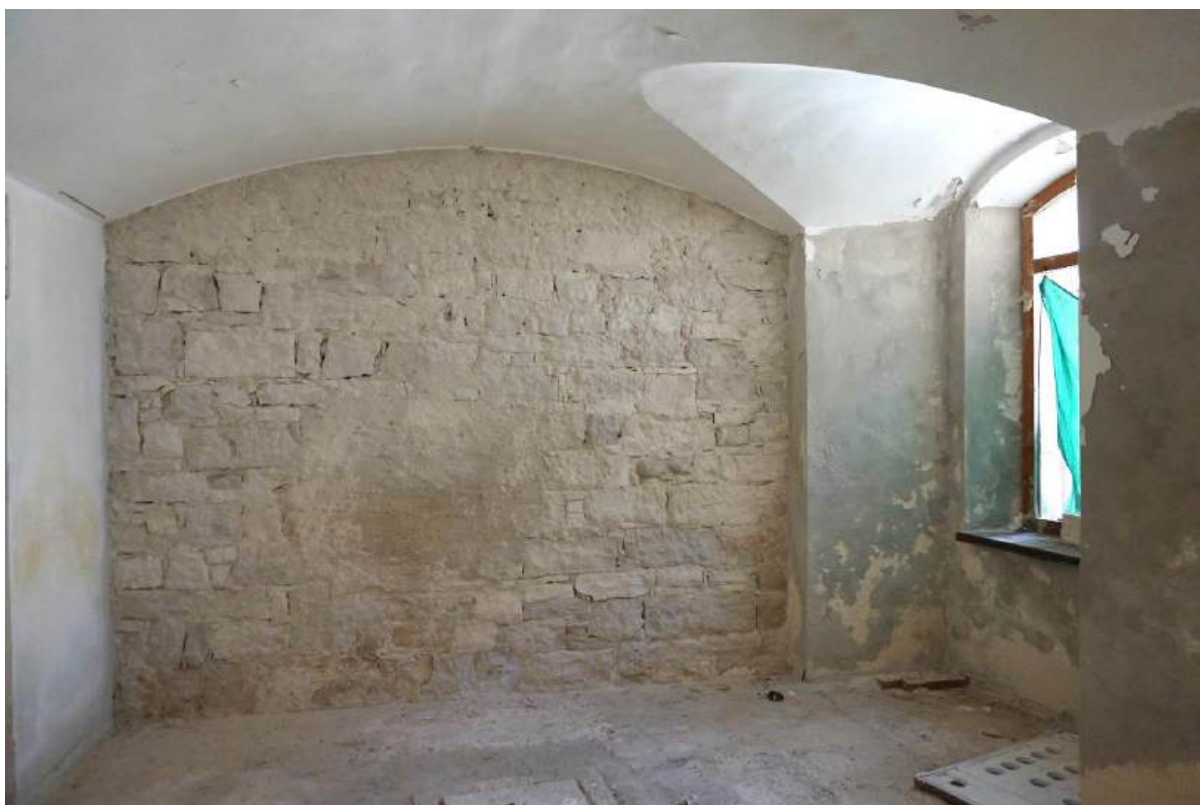
**Sl. 7.103.** Prizemlje, prostorija 25. Pogled na zapadni kraj prostorij s prozorom prema unutarnjem dvorištu.

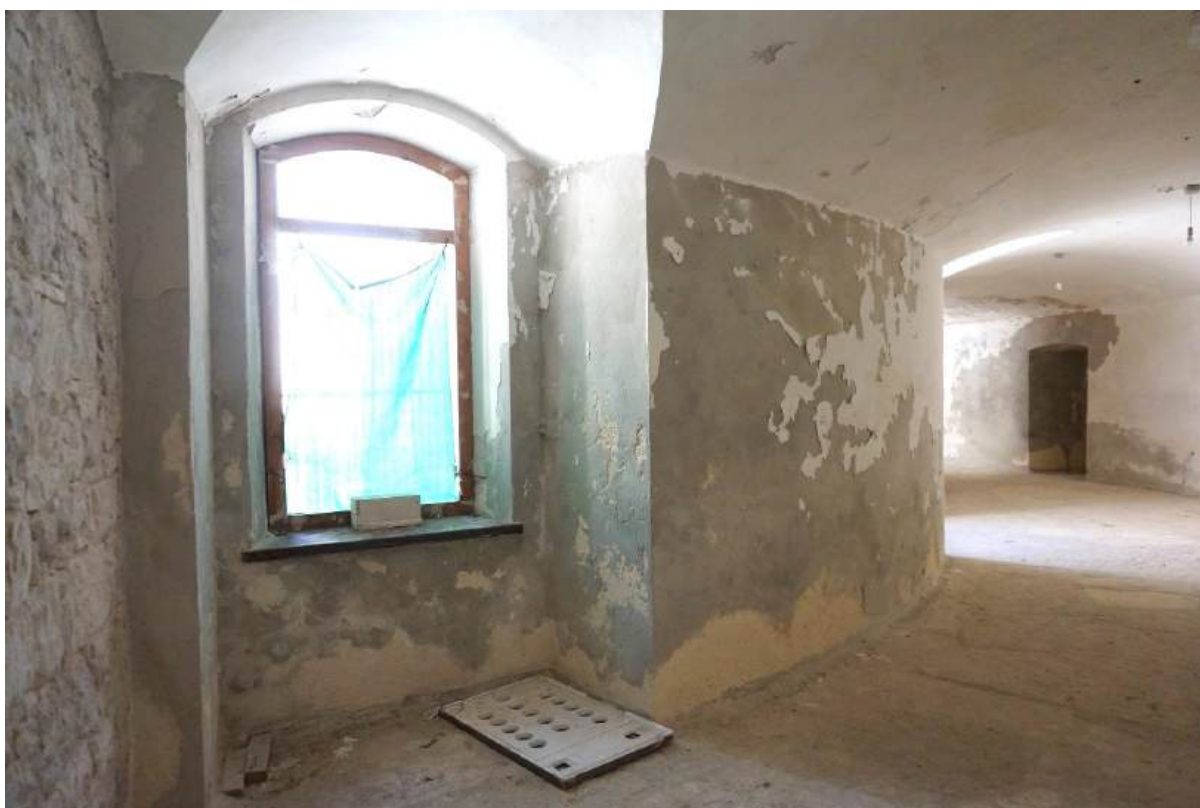
**Sl. 7.104.** Prizemlje, prostorija 25. Pogled na prozor prema unutarnjem dvorištu.

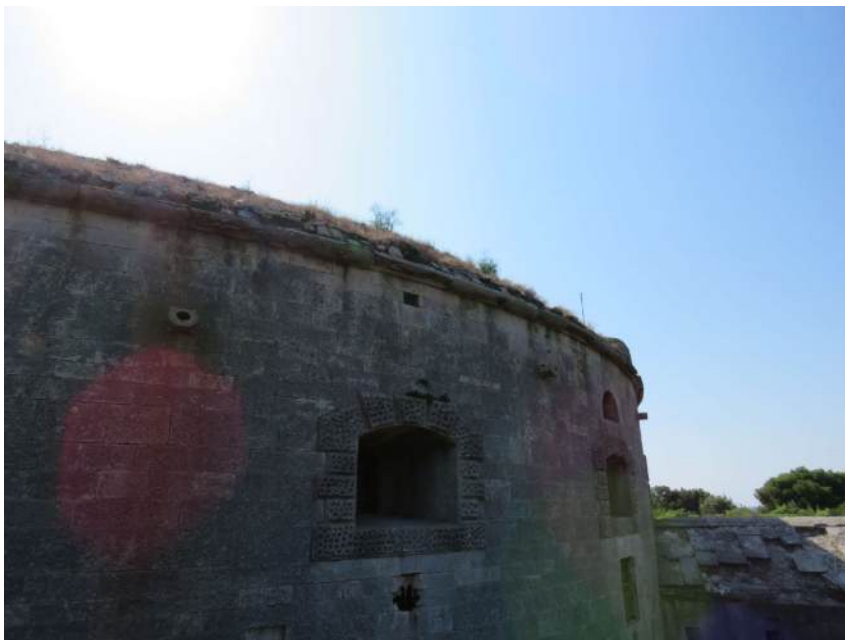
Sl. 21 Pogled na krunište utvrde 2024. godine. Košnja krovista i redovito korištenje sredstva za suzbijanje rasta višeg raslinja na kamenim površinama doprinijeli su usporavanju već prisutnih degradacija.

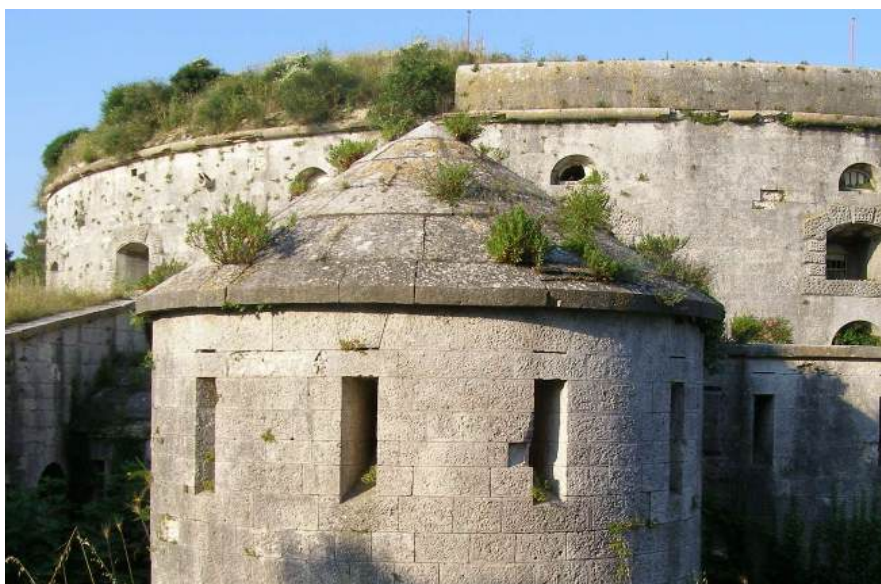
Sl. 22 Krov južnog kaponira 2011. godine, obrastao višim biljem.
