**UTVRDA MONSIVAL / BOURGUIGNON**  
**(FORT BOURGUIGNON)**  
ULICA VERUDELLA 6c  
HR - 52100 PULA - POLA  
k.o. Pula, k.č.br. 4901/15 (dio k.č.br. 4901/1,  
4901/11, 4901/21, 4901/22)

**KONZERVATORSKI ELABORAT**

**KNJIGA 1**

Zagreb, prosinac 2024. godine

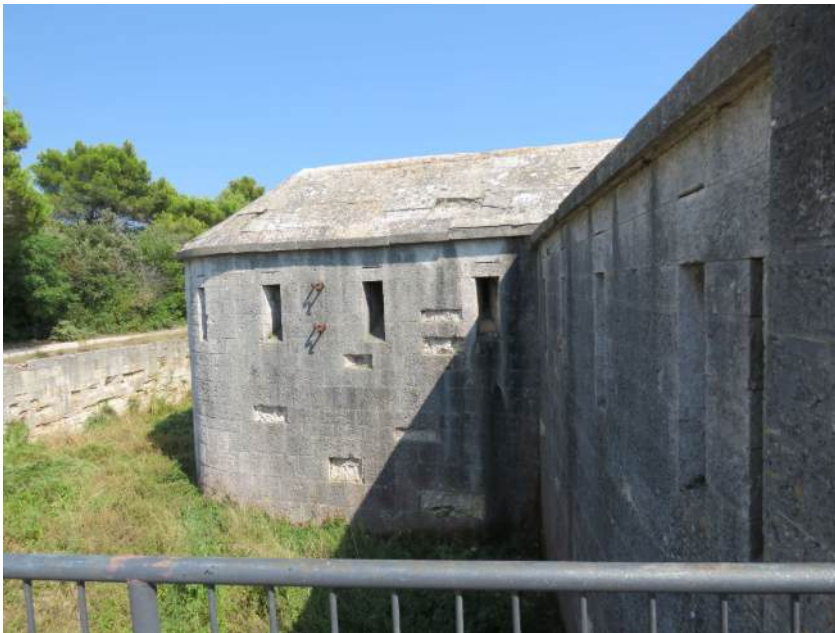
Sl. 38 Pogled na južni kaponir. Vidljive su erodirane kamene ploče kao i željezni, korodirani, elementi ugrađeni u strukturu.

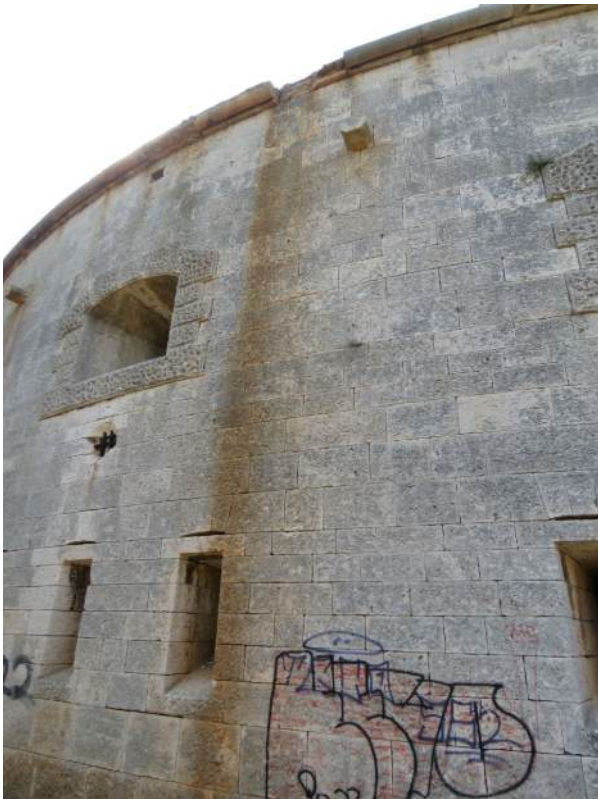
Sl. 39 Pogled na jugozapadni dio utvrde. Pigmentirana kora nastala je uslijed nedostajućeg dijela kamenog prstena krovništā. Prisutni grafiti.

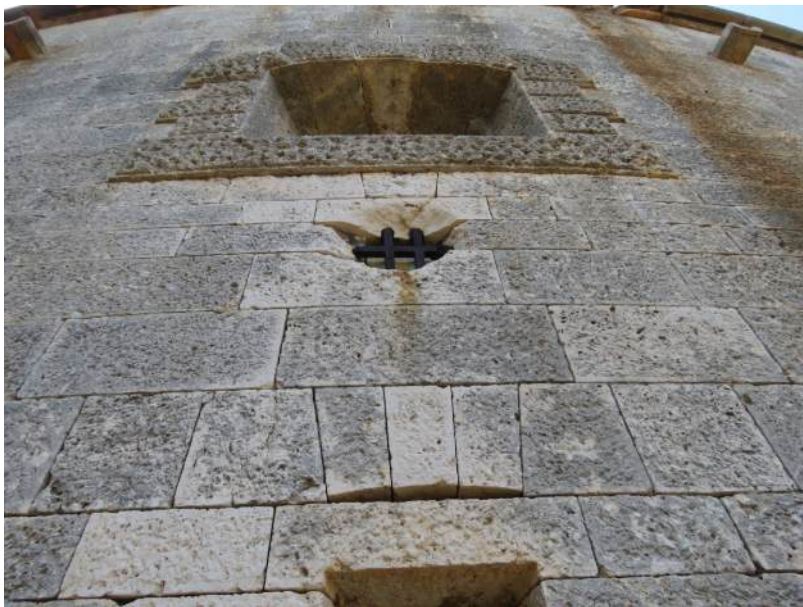
Sl. 40 Primjer izvorne željezne rešetke. Ovakve su rešetke prisutne duž čitavog vanjskog plašta na istoj poziciji ispod prozora prvog kata. Na svim je pozicijama primijećeno lomljenje kamenih blokova uslijed bubrenja korodiranog željeza.

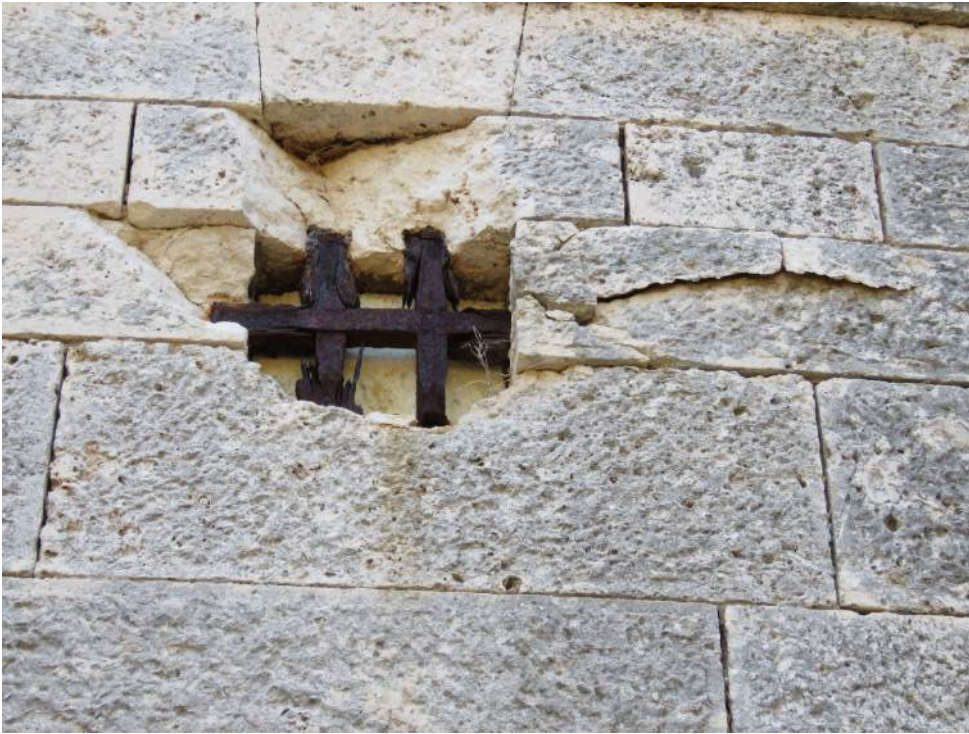
Sl. 41 Detalj izvornog željeznog elementa vanjske strane utvrde ispod razine prozora prvog kata. Korozija je uzrokovala puknuće kamenih blokova s gubitkom materijala.

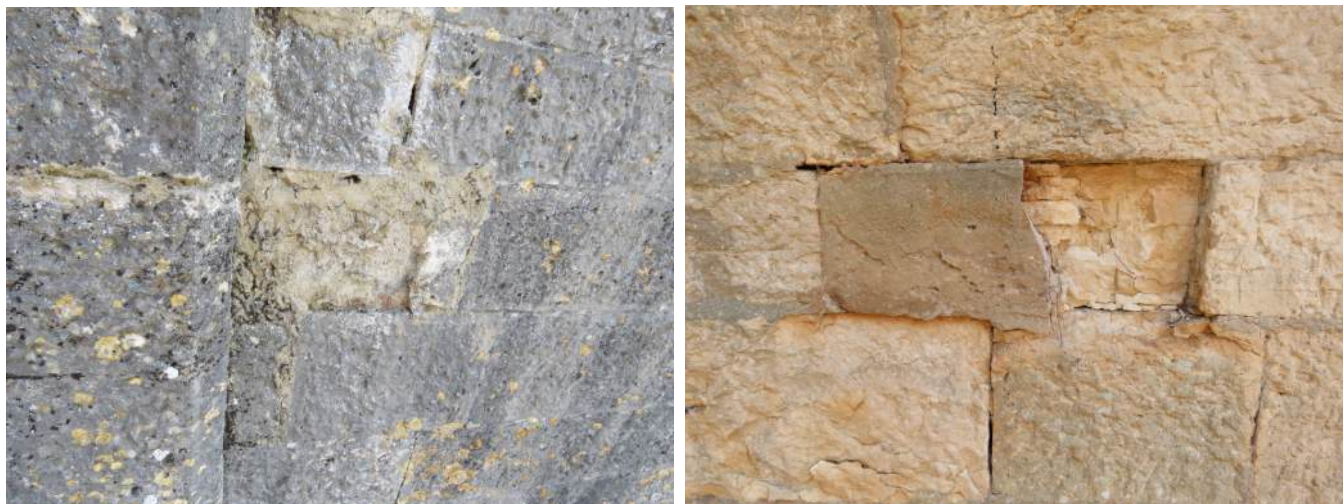
Sl. 43-44 Primjeri nezgrapnih popravaka oštećenih blokova.

Završno su zabilježene degradacije koje se vezuju uz djelovanje čovjeka. Grafiti i nespretno izvedene cementne zakrpe.

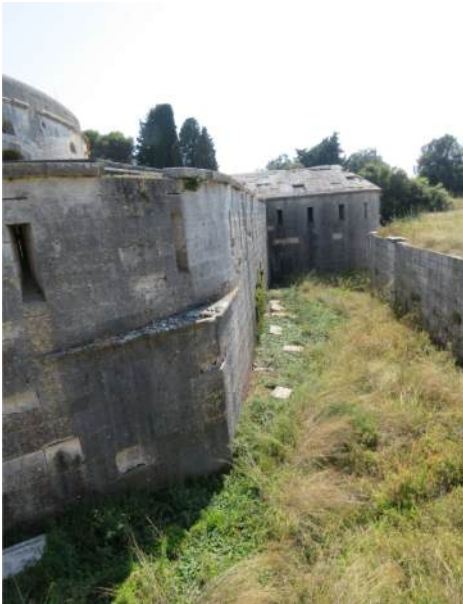
Sl. 45 Kanal na istočnoj strani utvrde. Unutar kanala leže pokrovne kamene ploče zida koje su vandalizmom prevrnete sa svoje izvorne pozicije.

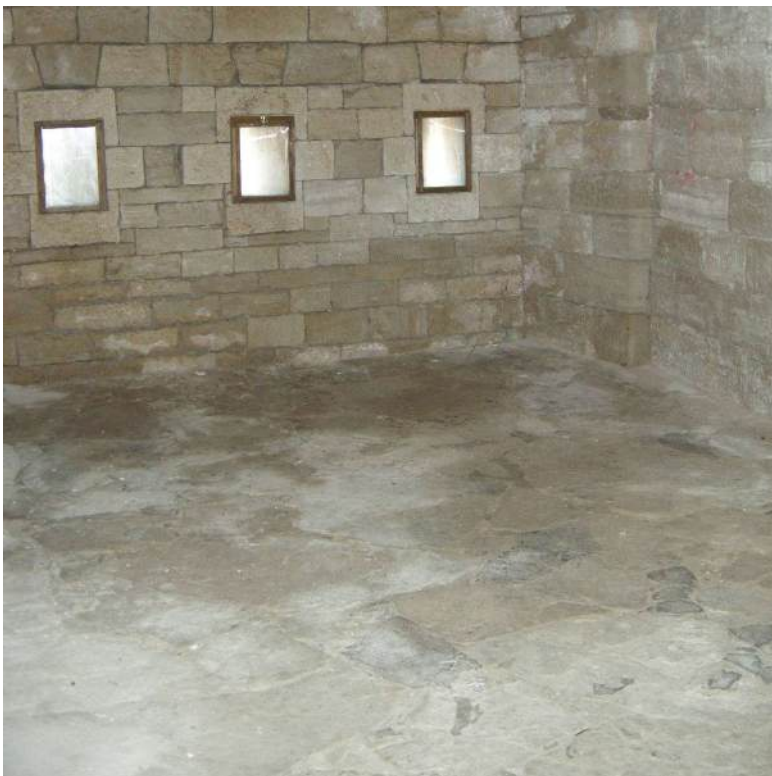
Sl. 56 Primjer kamenog poda u jednoj prizemnoj koncentričnoj prostoriji prije izgradnje međukatne konstrukcije.

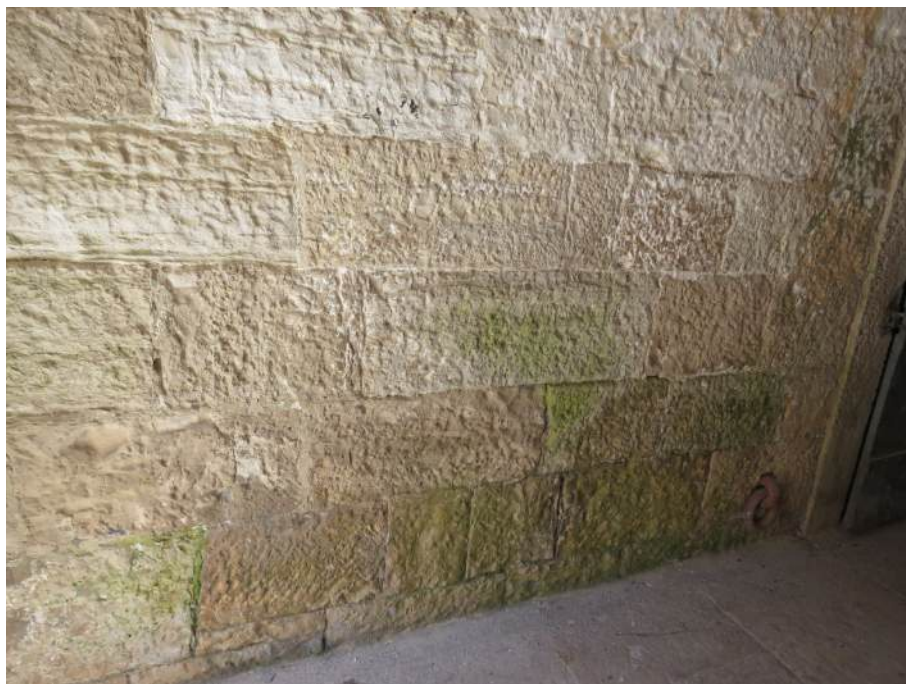
Sl. 57 Kolonije algi na prizemnom dijelu unutarnjeg zida, vjerojatno uzrokovane kapilarnom vlagom.

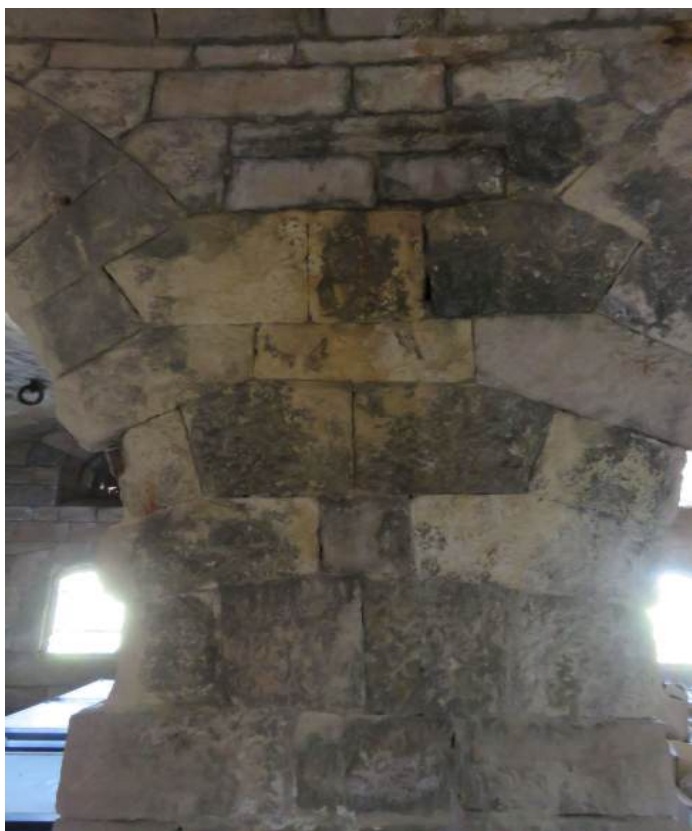
Sl. 58 Kolonije algi na zidu prvog kata uzrokovane curenjem vode iz krovništva.

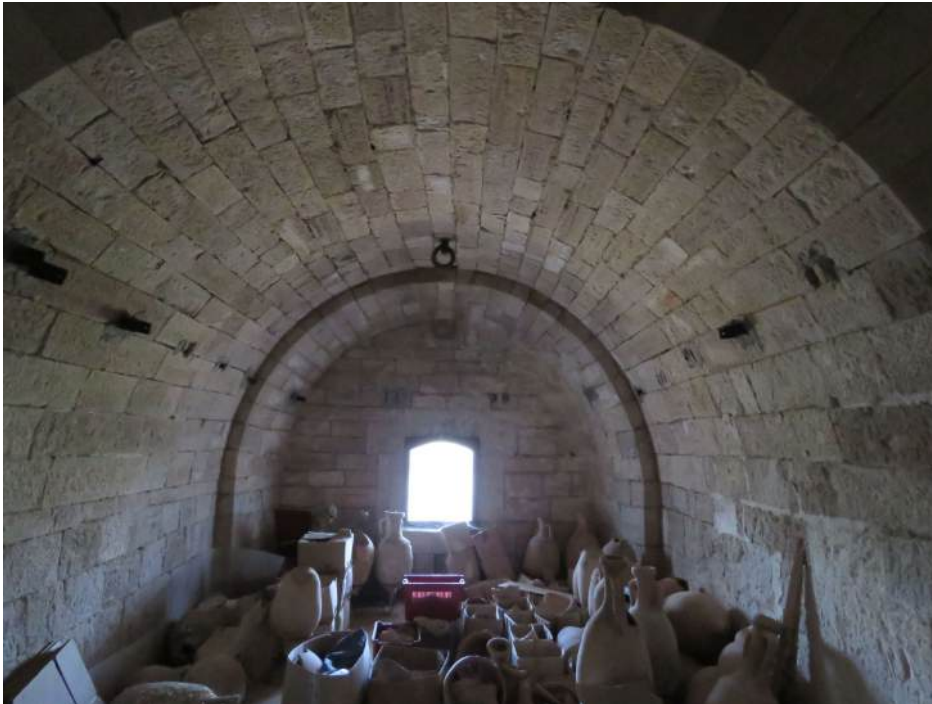
Sl. 59 Pogled unutar jedne koncentrične prostorije prvog kata s vidljivim mnogobrojnim željeznim elementima izvorno i naknadno ugrađenim u kamen zidova.

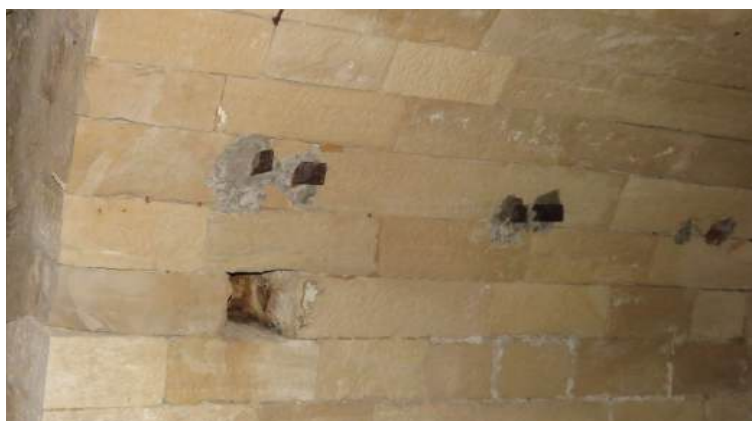
Sl. 62 Detalj naknadno ugrađenih elemenata u kamen unutarnjih zidova utvrde.

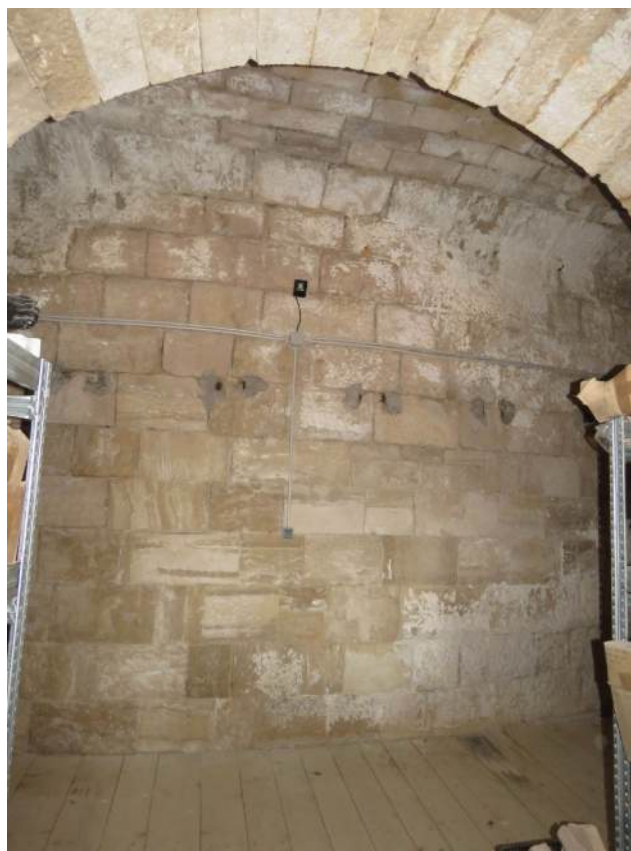
Sl. 63 Pogled na recentno montirane električne instalacije.

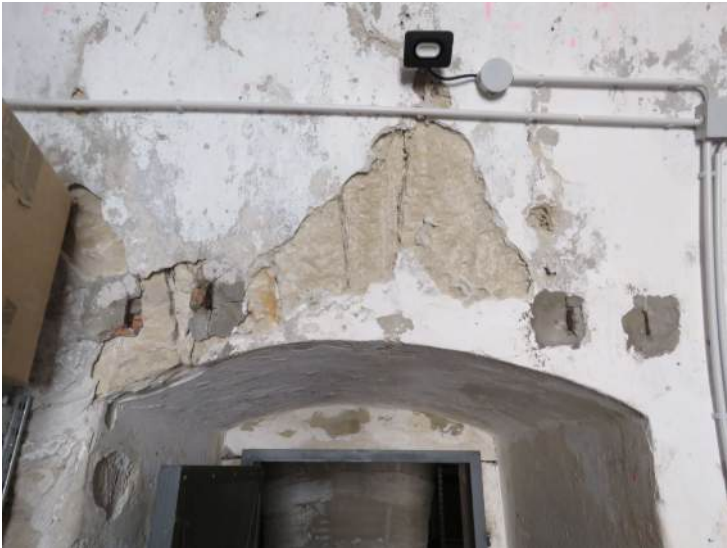
Dio unutarnjih prostorija utvrde ožbukom je cementnom žbukom koja je u izuzetno lošem stanju očuvanosti posebno na stropovima s kojih se odvaja i otpada u velikim ulomcima.

Sl. 64 Detalj trošne žbuke. Ispod su vidljiva oštećenja i popravci kamena.

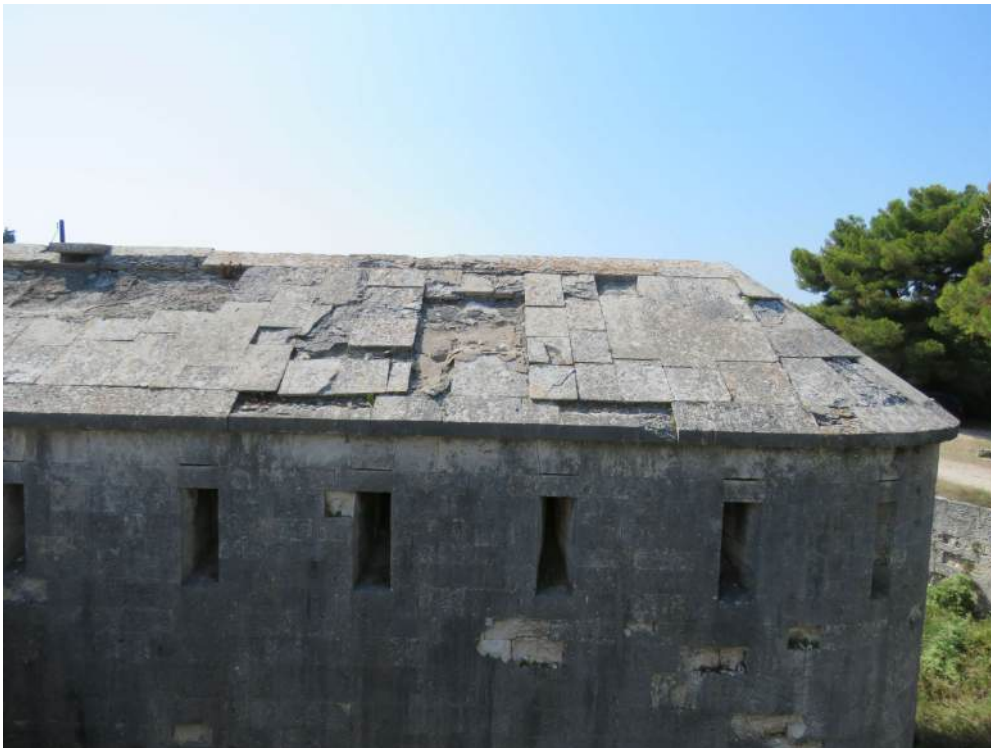
Sl. 67 Primjer dotrajalih zakrpa krovišta južnog kaponira.

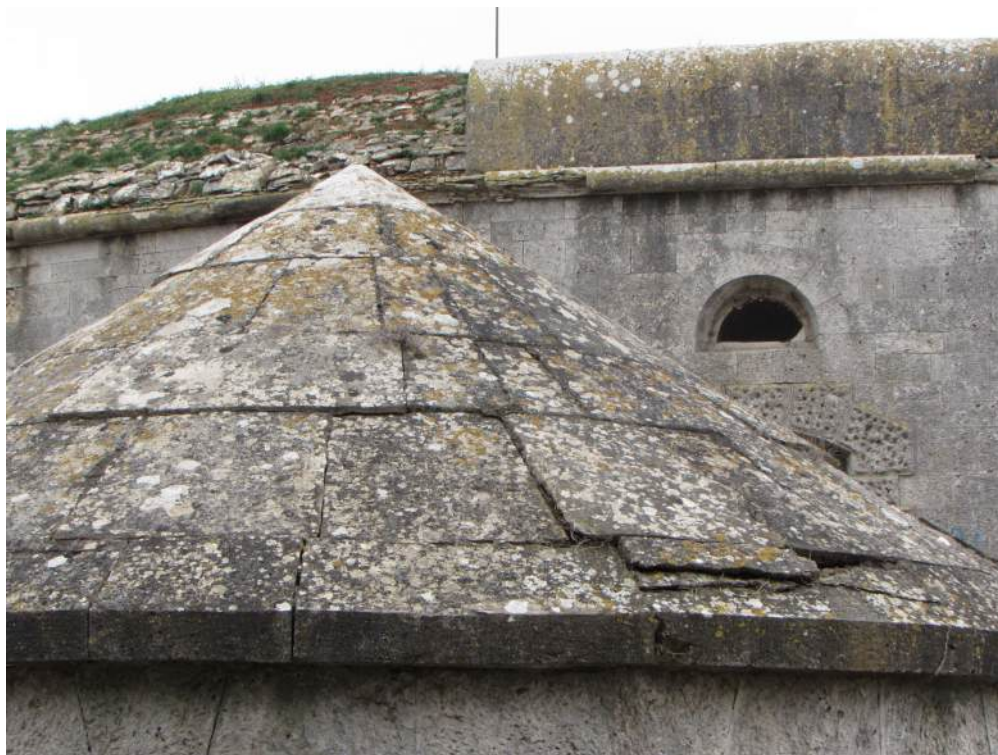
Sl. 68 Primjer smaknutih pokrovnih ploča krovišta južnog kaponira.

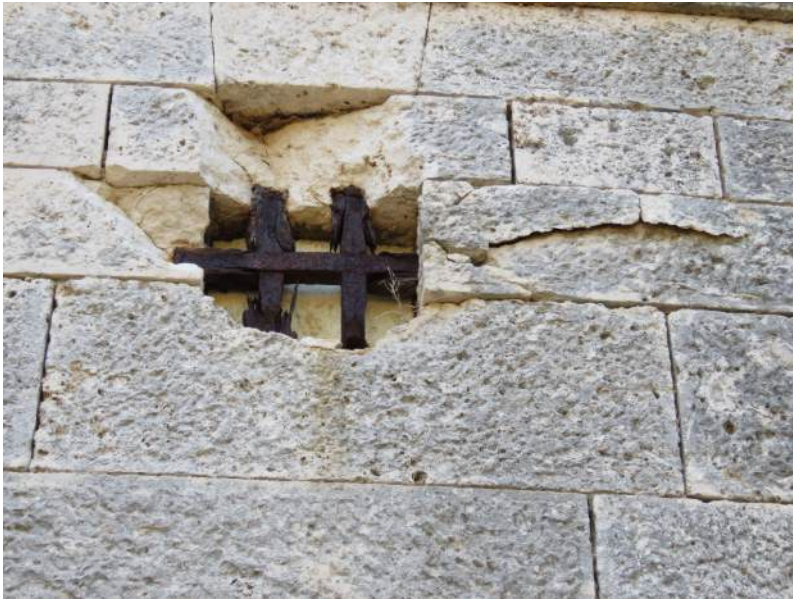
Sl. 72 Pukotina uzrokovana bubrenjem željeza. Jednostruke pukotine manje su zastupljene unutar utvrde.

Jednostruke pukotine potrebno je sanirati dvokomponentnim epoksidnim ljepilom prikladnog viskoziteta. Ukoliko je razlomljene blokove moguće odvojiti, površinu loma potrebno je očistiti prije primjene lijepila. Ukoliko se radi o pukotinama koje nije moguće razdvajati potrebno je ispuhati pukotinu komprimiranim zrakom kako bi se čim više uklonile nečistoće u unutrašnjosti iste te lijepilo niskog viskoziteta, uz prethodno brtvljenje loma vapnenim kitom ili mortom, injektirati u pukotine pazeći da ne dođe do curenja. Završno je pukotine potrebno zapuniti prikladnim restauratorskim mortom u imitaciji kamena.

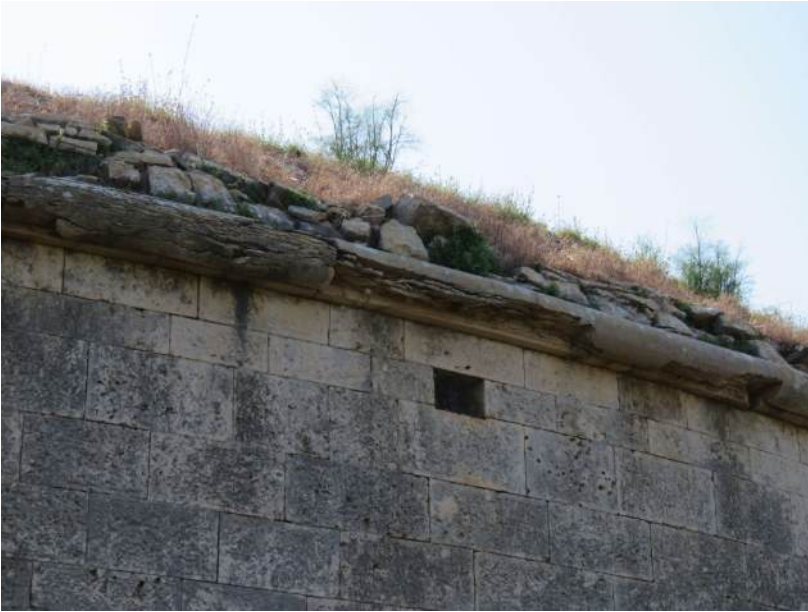
Sl. 73 Mnogobrojne paralelne pukotine kamenih elemenata s vidljivim gubitkom materijala.

Ova je vrsta degradacije prisutna kod mnogih kamenih blokova utvrde. Sanacija će morati biti odlučena od bloka do bloka, obzirom na stupanj izljuskanosti i izgubljenog materijala. U slučaju višestrukih pukotina iste je potrebno prethodno ispuhati komprimiranim zrakom kako bi se odstranilo što više nečistoće. Zatim je pukotine moguće injektirati ljepilom niskog viskoziteta ili čak sistemom primjene ljepila vakuumom. Završno je pukotine potrebno zapuniti prikladnim restauratorskim mortom u imitaciji kamena. Ukoliko bude zaključeno da je stupanj degradacije kamenog bloka previše uznapredovao blokove je moguće zamijeniti novima s prikladnom obradom dogovorenom s nadležnim konzervatorom.

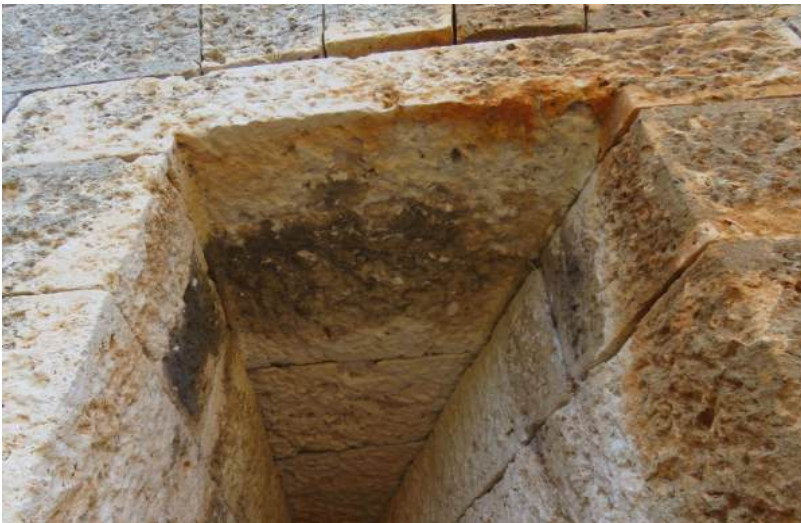
Sl. 77 Crna kora unutar otvora puškarnice na poziciji zaštićenoj od utjecaja vode.

Crne kore predstavljaju estetsku i strukturalnu degradaciju obzirom da svojom aktivnošću razaraju površinski sloj kamena. Stoga ih je neophodno ukloniti. Uklanjanje crnih kora moguće je provoditi kemijskim i mehaničkim metodologijama. Kemijski pomoću obloga i pasti koje omogućuju dugotrajni kontakt s aktivnim tvarima koje omekšavaju koru i nježno je odvajaju od podloge. Komercijalno postoje različite pulpe, a sastav se uglavnom temelji na recepturi za pastu AB 57 uz lagane izmjene koncentracije aktivnih sastojaka. Za definiranje najprikladnije paste i trajanje postupka potrebno je izvesti testove čišćenja.

Obzirom da kamen utvrde nema dekorativnih profilacija ili ukrasa već se radi o blokovima rustične površinske obrade moguće je za čišćenje površina uzeti u obzir i aero abrazivno čišćenje (suho ili mokro) koristeći kao abraziv sintetičke sfere kalcijevog karbonata. Od važnosti je da tvrdoća odabranog abraziva bude niža od izvornog kamena te da su čestice abraziva sferičnog oblika. Za definiranje stupnja čišćenja, a u svrhu očuvanja prirodne patine kamena, potrebno je izvršiti testove čišćenja, a rezultati moraju biti dogovoreni s konzervatorom u nadzoru.

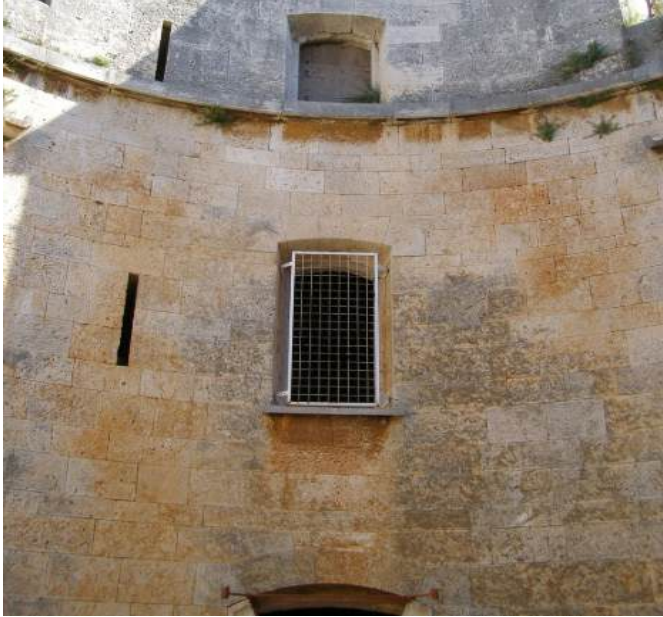
Sl. 81 Narančasta patina na unutarnjim površinama centralnog dvorišta.

Patine su često estetska degradacija kamena stoga je potrebno definirati s nadležnim konzervatorom potrebu za njihovim uklanjanjem.

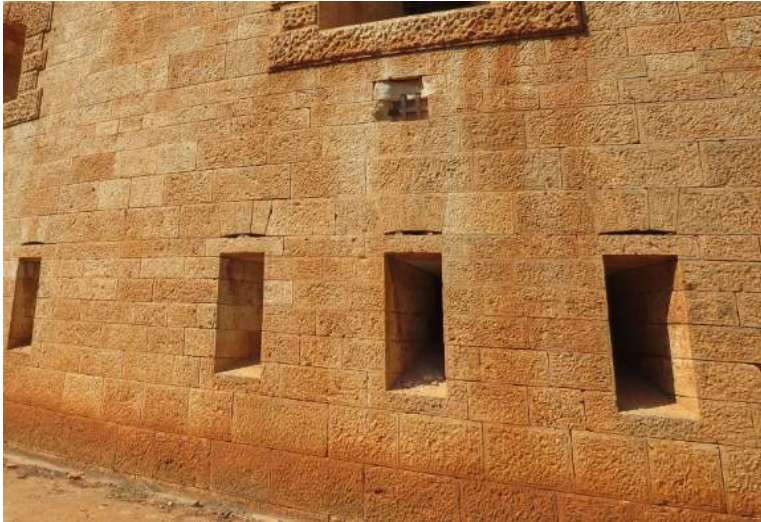
Sl. 82 Široko rasprostranjen depozit tenisita ili praha zemlje crvenice na površine utvrde prema zapadu.

U slučaju utvrde pretpostavka je da depoziti nisu čvrsto vezani uz podlogu te bi kontrolirano pranje vodom pod kontroliranim pritiskom trebalo odstraniti nečistoću.

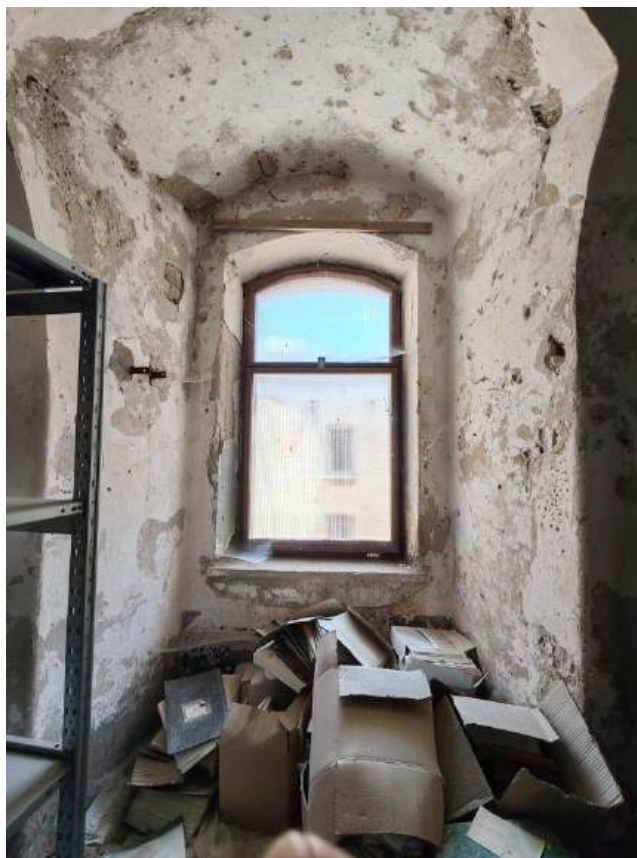
Zatečeno stanje – primjećeno je da su se tijekom korištenja prostora zadnjih 50tak godina radile intervencije na građevini u vidu unutarnjih skela ili za izolaciju bitnih postavljanja modernih otvora/prozora/vrata koja nemaju adekvatnu obradu detalja, te se na tim mjestima vidi ulazak vode u prostor. Potrebno je odlučiti o budućnosti tih pozicija, te se nakon toga treba projektno riješiti sanacija tih pozicija i detaljima riješiti odvodnja i obrada istih.

Sl. 6 – primjer “novije” intervencije

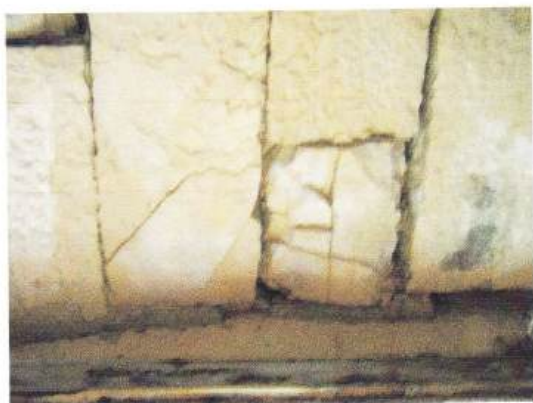
Postoji samo dva primjera oštećenja uzrokovana zubom vremena. Jedno je ispucanost kamenog bloka iznad samoga ulaza, a drugo je prisutnost kolonija algi visine do otprilike jedan metar na blokovima prema dvorištu.

Sl. 1 Puknuće iznad samog ulaza.

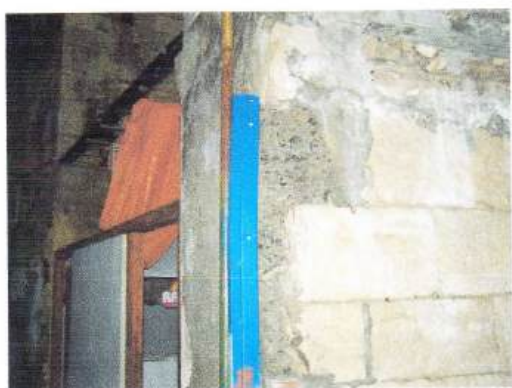
Sl. 5-20 Primjeri željeznih elemenata ugrađenih cementnom žbukom u kamene blokove. Vidljiva su i oštećenja dovratnika.

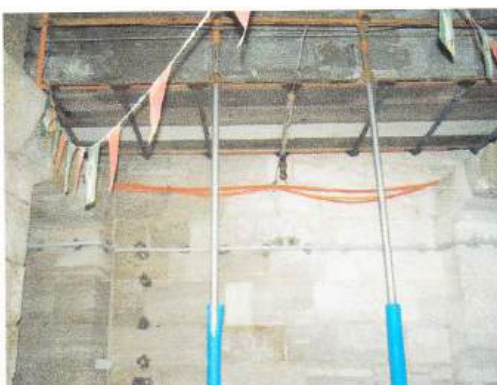
Sl. 30 Skela i zid sa cementnim zakrpama i strujnom instalacijom.

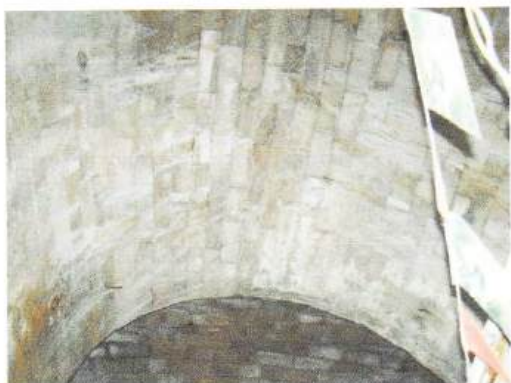
Sl. 31 Svod sa tragovima vapnenog premaza i vidljivim smjerom curenja vode.

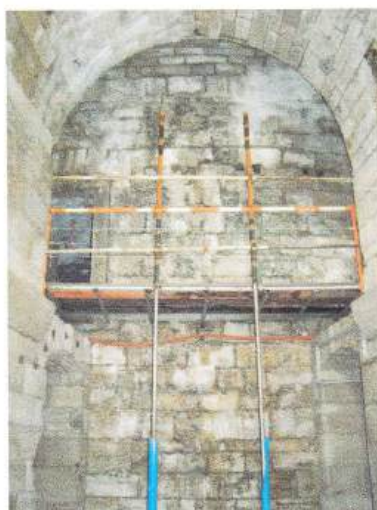
Sl. 39 Skela i zid sa vidljivim mrljama uzrokovanim curenjem vode.

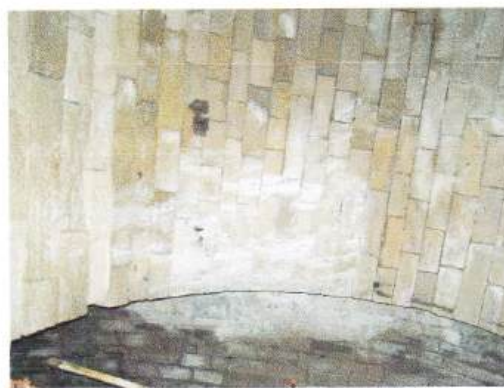
Sl. 40 Svod sa vidljivim smjerom curenja vode.

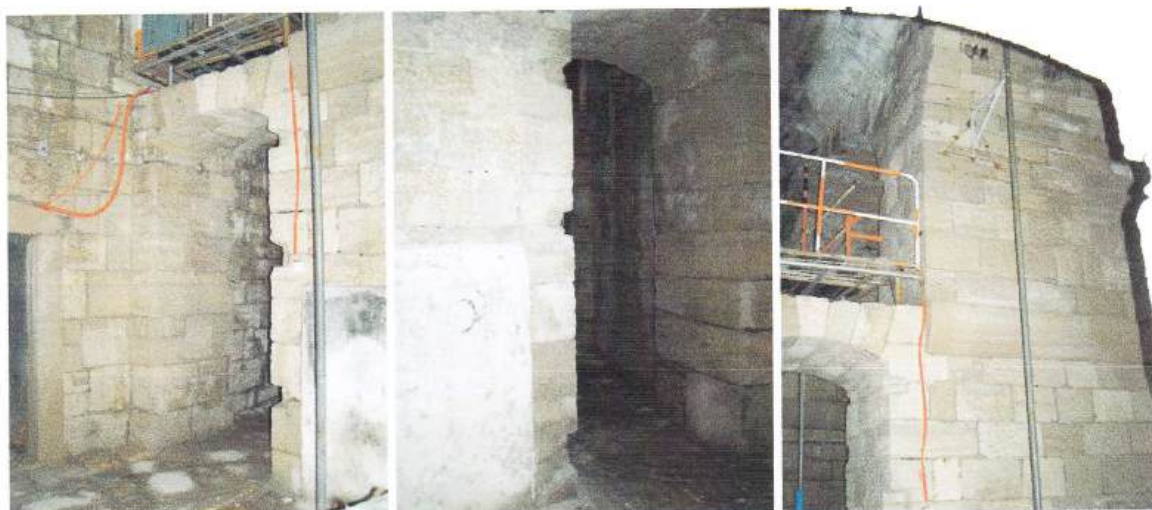
Na zidu su prisutne električne instalacije. Prizemni dio kamenog zida ožbukani je cementnom žbukom a pod je preliven cementom. Kutni dio zida prema prostoriji 5 odlomljen je na nekoliko pozicija. Na plafonu su vidljivi tragovi curenja vode sa krovišta. Na zidu hodnika montiran je željezni nosač.

Sl. 41, 42, 43 Strujne instalacije, odlomljeni uglovi i montirani željezni nosač.

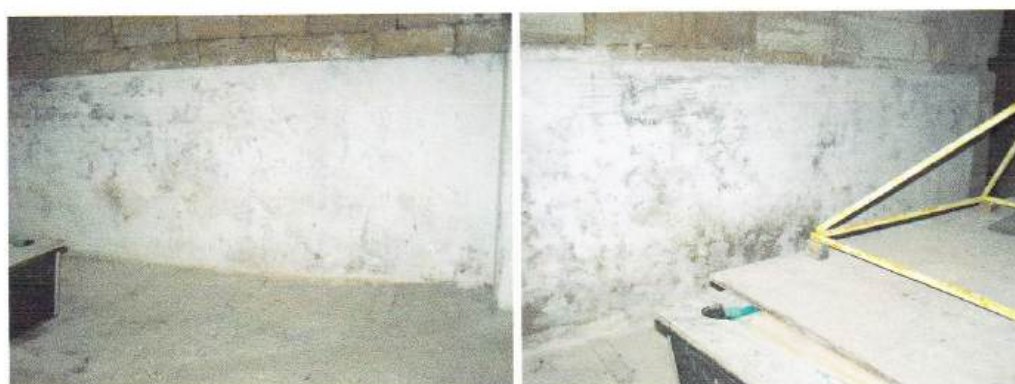
Sl. 46, 47 Cementnim mortom ožbukani prizemni dio prostorije.

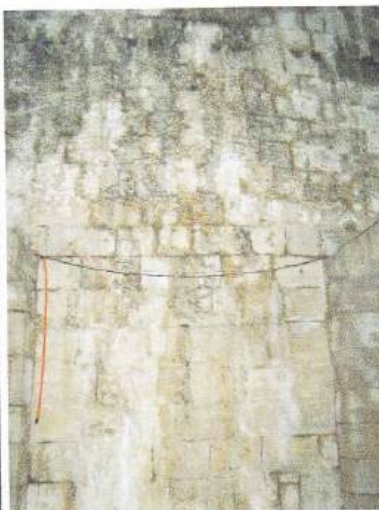
Na zidu su prisutne električne instalacije. Pod prostorije krpan je cementnim zakrpama. Na zidu hodnika vidljivo je curenje vode s krovista.

Sl. 51, 52 Zidovi s vidljivim instalacijama struje i mrljama od curenja vode.

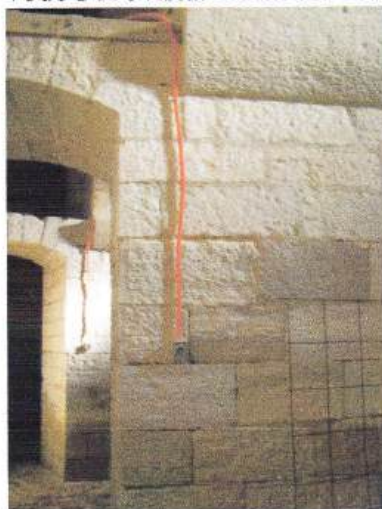
Sl. 60 Instalacije struje.

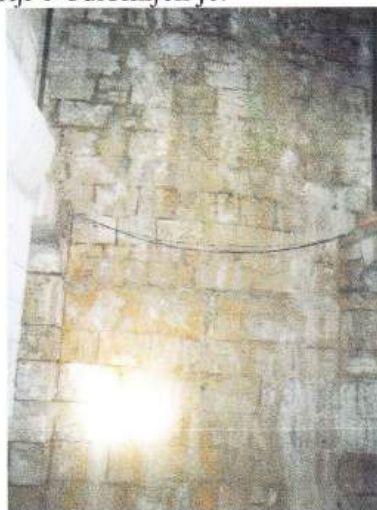
Sl. 61 Mrlje od curenja vode na zidu hodnika.

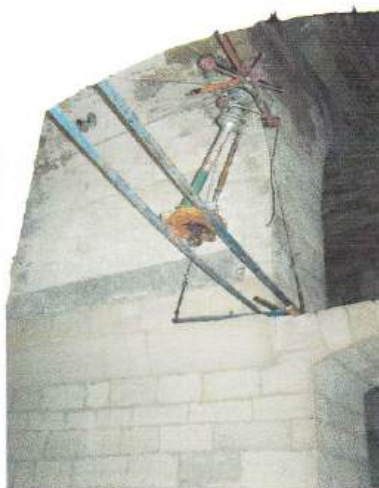
Sl. 70 Željezna instalacija.

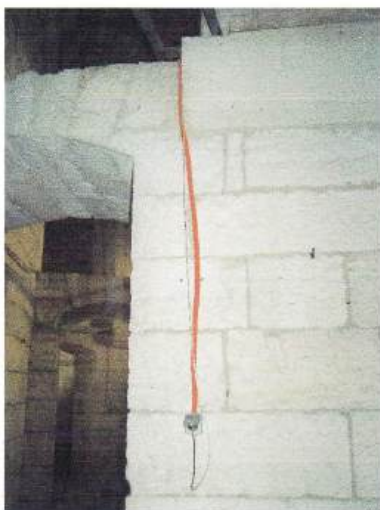
Na zidu su prisutne električne instalacije. Na svodu je vidljiva ispucanost kamena oko originalne željezne kuke te je vidljiv veći nedostajući dio koji je vjerojatno povezan sa odvodnim kanalom krovišta no kvalitetniji uvid u nedostajući dio nije moguć radi nedostupnosti pozicije. Kutni dio zida prema prostoriji 10 ima uklesanu udubinu.

Sl. 73 Instalacije struje.

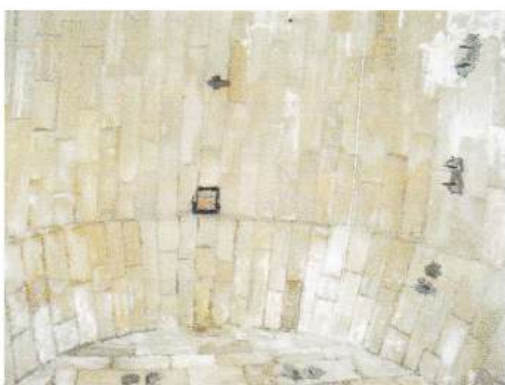
Sl. 75 Svod prostorije, vidljivi su željezni nosači u cementnom mortu te nedostajući dio gdje je vjerojatno vidljiv dio odvodnog kanala na krovu.

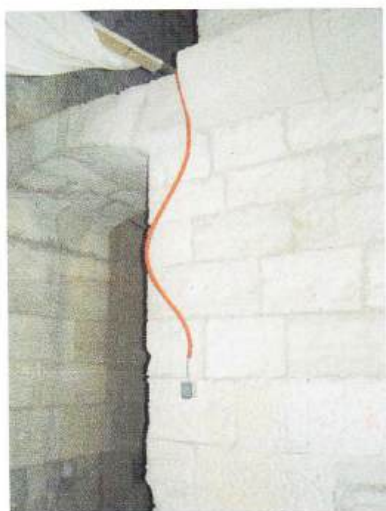
Sl. 78 Instalacije struje.

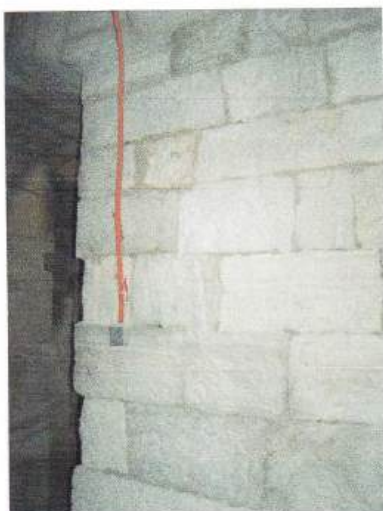
Sl. 81 Instalacije struje.

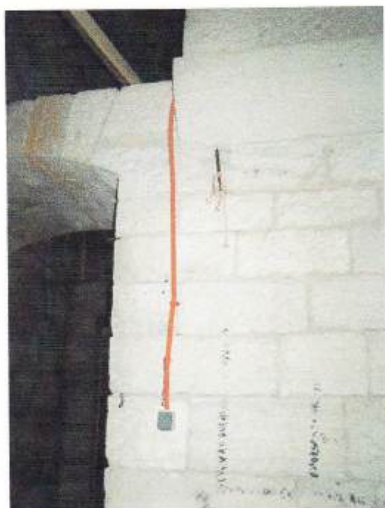
Sl. 86 Instalacije struje.

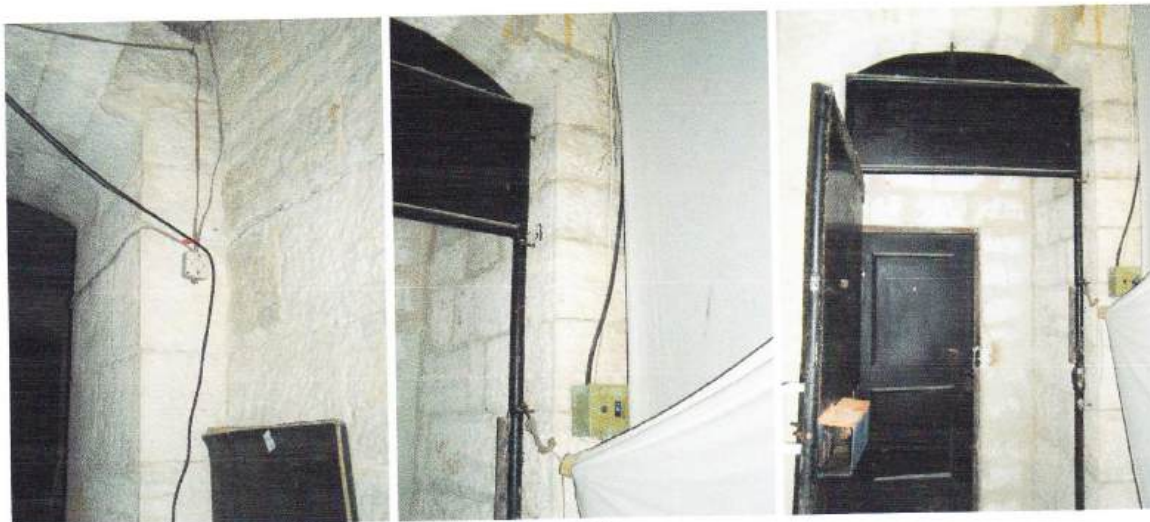
U prolazu između prostorije 13 i prostorije 14 montiran je metalni element vijcima, u kameni blok. Na zidu su prisutne električne instalacije. Prolaz prema prostoriji 13 pregrađen je metalnim vratima čiji su nosači montirani u sljubnice između kamenih blokova. Prisutna je, vjerojatno na originalnoj poziciji, drvena greda pravokutnog presjeka. U zidove su montirani mnogobrojni željezni nosači raznih struktura. U trenutku ih je bilo moguće prebrojati 7, ali moguće da ih je više. Većina je nosača montirana na način da su rupe bušene u kamenim blokovima.

Sl. 104, 105, 106 Detalji vrata i instalacija struje.

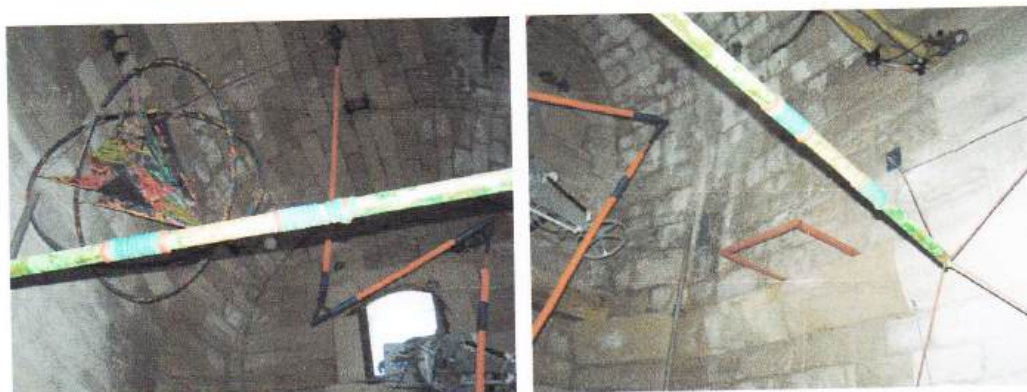
Sl. 113, 114 Nosači i cijevi ugrađeni u kamene blokove.

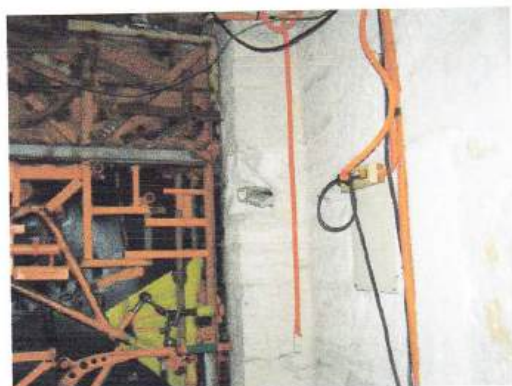
Ova je prostorija još uvijek ispunjena raznovrsnim materijalom bivših korisnika utvrde. Prozori su zatvoreni drvenim panelima radi čega je prostorija izuzetno mračna. Uz pomoć ručne lampe nije bilo moguće kvalitetno izvršiti uvid u stanje strukture. Vidljive su mnogobrojne strujne instalacije. Kutni dijelovi prema prostoriji 15 i prema prostoriji 17 odlomljeni su. Prolaz prema centralnoj prostoriji (prostorija 22) zatvoren je kamenim blokovima i naizgled vapnenim mortom. Sama je prostorija odvojena od poveznog hodnika drvenom strukturom na koju su montirani zastori. Postoje vrata koja zatvaraju prolaz prema prostoriji 17. Nosači vrata montirani su u rupe izbušene u kamenim blokovima zida. U ovoj su prostoriji prisutni originalni svodovi koji dijele prostor na dvije etaže. Svodovi su u obliku plitkih volta koje se oslanjaju na željezne T profile, izrađeni su iz opeke te premazani vapnenim premazom.

Sl. 120 Instalacije struje.

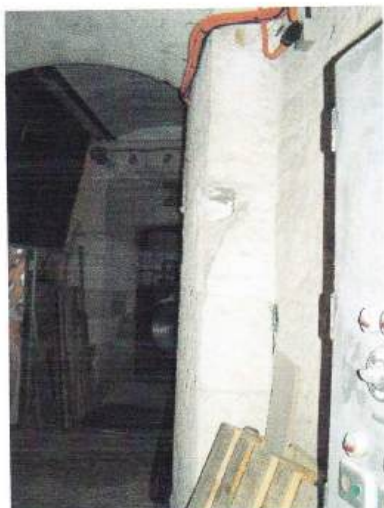
Ova je prostorija još uvijek ispunjena raznovrsnim materijalom bivših korisnika utvrde. Prozori su zatvoreni drvenim panelima radi čega je prostorija izuzetno mračna. Uz pomoć ručne lampe nije bilo moguće kvalitetno izvršiti uvid u stanje strukture. Vidljive su mnogobrojne strujne instalacije. Sama je prostorija odvojena od poveznog hodnika zidom iz siporeksa i cementnog morta, siporeks je vezan za kamene zidove cementnim mortom kojim su premazani i dijelovi originalnog zida. Montirano je u zidove 5 metalnih nosača. Na zid hodnika metalnim vijcima u kamenu zid montiran je metalni ormar. Kutni dijelovi prema prostoriji 16 bili su odlomljeni te su zakrpani cementnim mortom. Prolaz prema prostoriji 18 zatvoren je vratima. Kutni dio zida prema prostoriji 18 odlomljen je.

Sl. 132 Instalacije struje i odlomljeni kut.

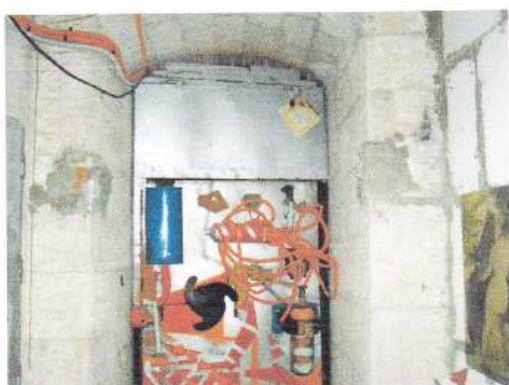
Sl. 136 Vrata i instalacije.

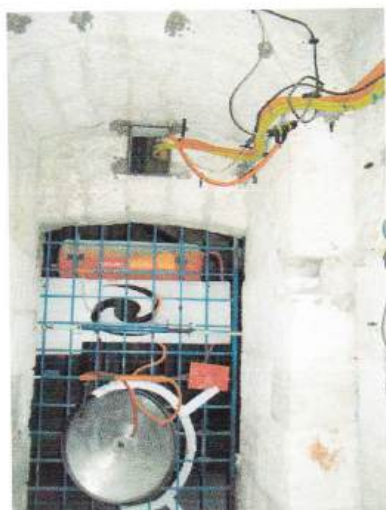
Sl. 141 Vrata i instalacije.

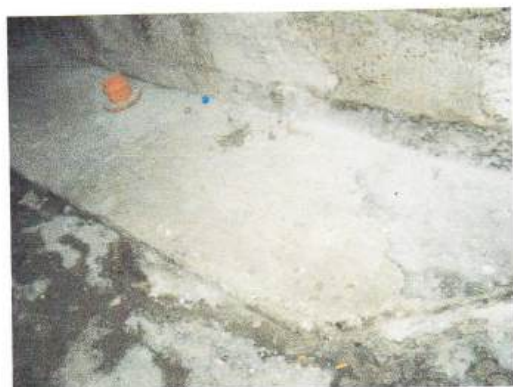
Sl. 156 Cementna nadogradnja poda.

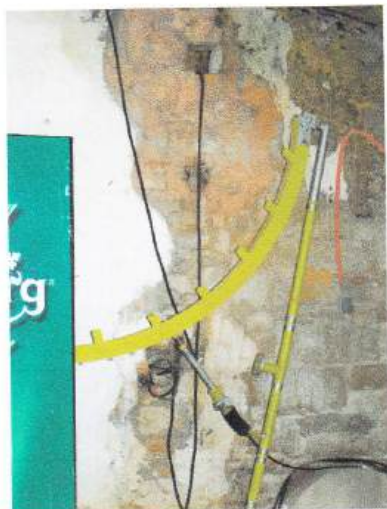
Ova je prostorija u novije vrijeme korištena kao pomoćni prostor tijekom manifestacija koje su se održavale unutar utvrde (uglavnom koncerti moderne glazbe). Na zidu su prisutne strujne instalacije. Zidovi su ožbukani cementnom žbukom te prebojani bijelom bojom. Pod je izrađen u imitaciji «teraco» podova loše kvalitete pa se matrica mrviti, u pod su urezani kanali za instalaciju, vjerojatno vodovodnu. Na dovratnike prema prostoriji 22 ugrađena su vrata na način da su željezni nosači montirani direktno u kamen.

Sl. 161 Instalacije i zid.

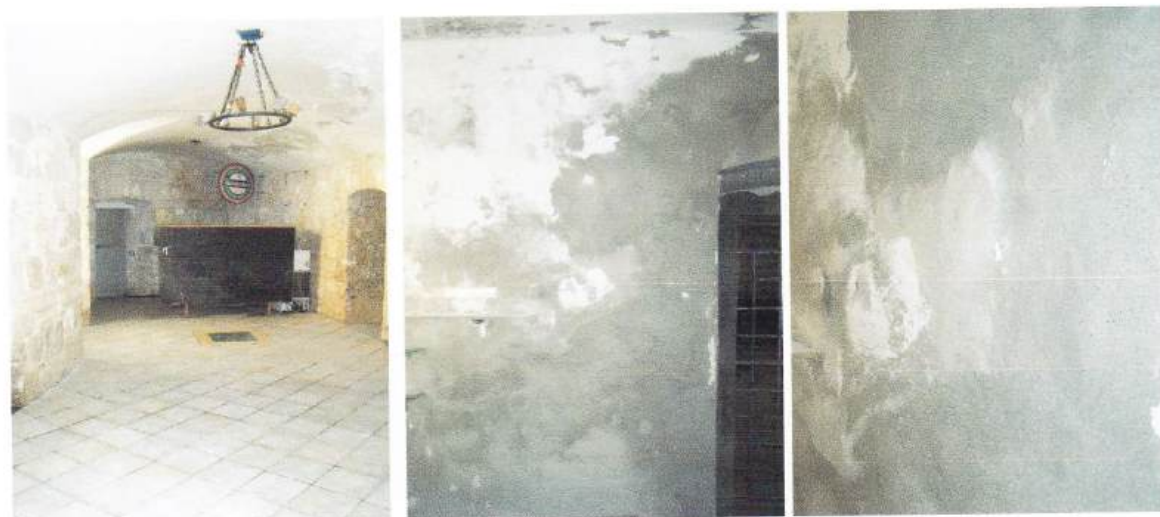
Sl. 169, 170, 171 Pod i detalji zidova.

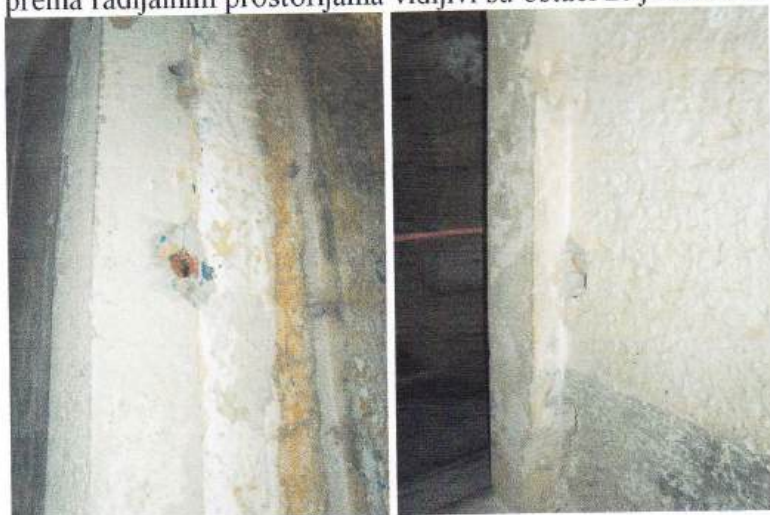
Dio poda ovog prostora sastoji se od čelične ploče dok je svod izrađen od greda sa drvenim daskama. Postoje strujne instalacije na kamenim zidovima. U kamenim dovratnicima prema radialnim prostorijama vidljivi su ostaci željeznih nosača.

Sl. 181, 182 Oštećeni dovratnici.

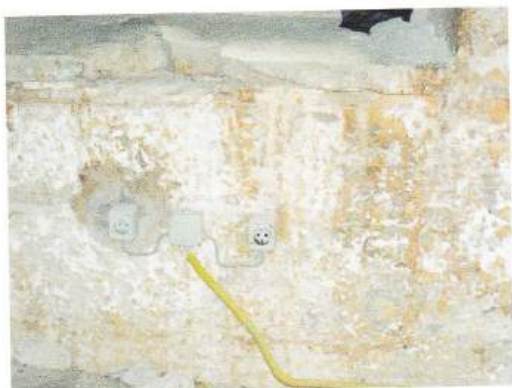
Sl. 185 Instalacije struje.

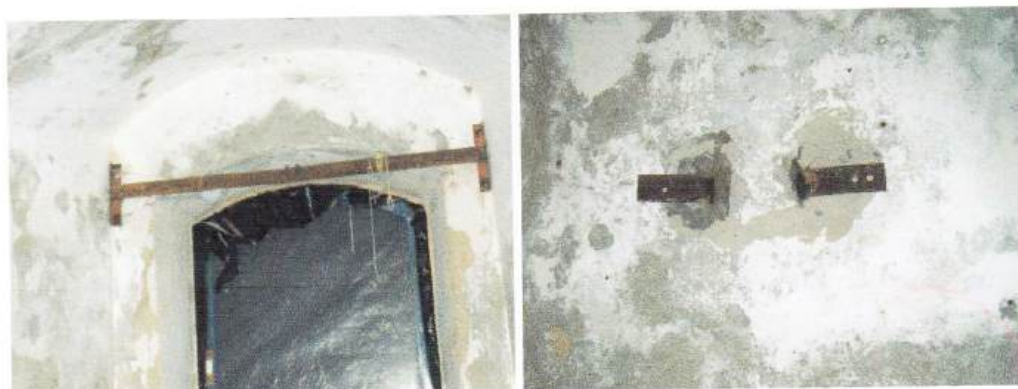
raširena degradacija u vidu ljuštenja boje a uzrokovana kristalizacijom soli iz same žbuke uslijed prodora vode sa krovista utvrde. Iz istog su razloga prisutne kolonije zelenih algi na mnogim dijelovima zidova. Pod je betonski. Postoje mnogi željezni elementi montirani u zidove. Na dovratnike su u novije vrijeme montirana vrata na način da su željezni nosači postavljeni direktno u kamen.

Sl.193, 194 Detalji željeznih elemenata.

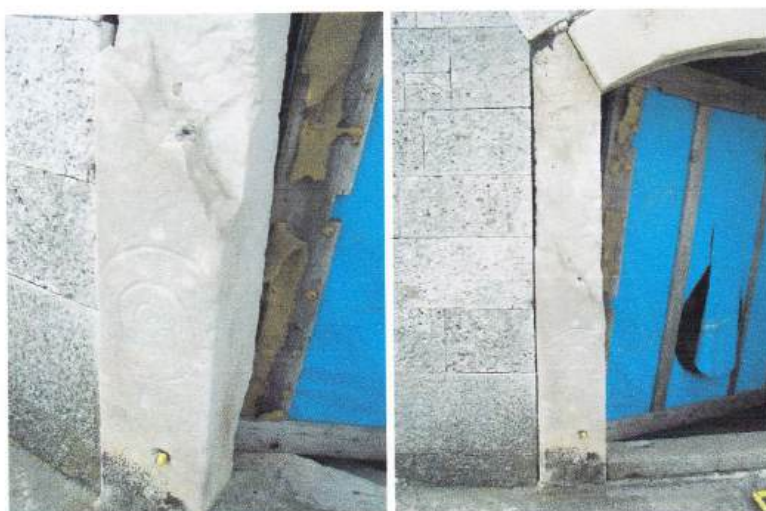
U dovratnike pristupnog prolaza uklesani su u doba korištenja od strane umjetničke kolonije likovi i spirale. Jedan je dovratnik izuzetno ispucan i oštećen radi djelovanja željeznih elemenata. U jedan kameni blok ogradnog zida te u kameni blok centralnog prostora također su u novije doba uklesani likovi. Željezni elementi obojani su u žutu boju. Sa terase dvije pristupne rampe vode prema nepopločanom dijelu krovišta. Kod obje rampe su uništeni rubni kameni blokovi. Prema centralnom dijelu utvrde originalno nije postojala ograda, ali je postavljena u novije vrijeme, danas preostaju samo stupići koji su učvršćeni u zemlju uz rubne kamene blokove. Iako se vegetacija na krovištu redovito održava postoji nekoliko većih

Sl. 230, 231 Uklesana spirala u oštećen i raspucan dovratnik.
