**UTVRDA MONSIVAL / BOURGUIGNON**  
**(FORT BOURGUIGNON)**  
ULICA VERUDELLA 6c  
HR - 52100 PULA - POLA  
k.o. Pula, k.č.br. 4901/15 (dio k.č.br. 4901/1,  
4901/11, 4901/21, 4901/22)

**KONZERVATORSKI ELABORAT**

**KNJIGA 1**

Zagreb, prosinac 2024. godine

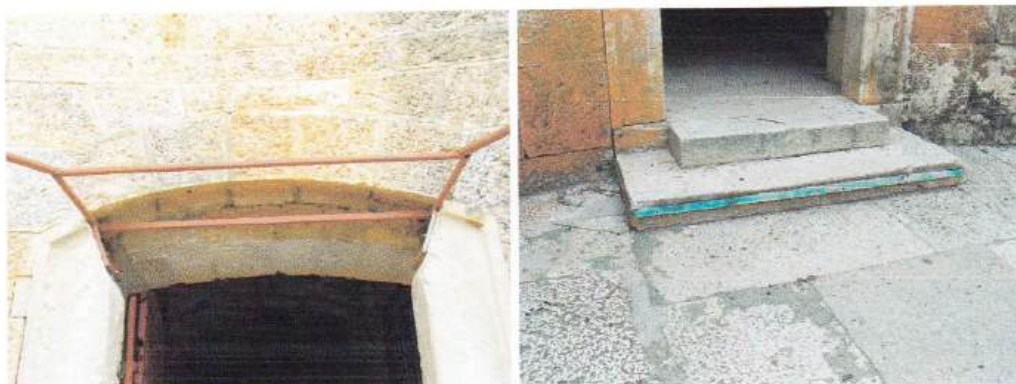
Sl. 241, 242 Učvršćivanja željeznim elementima.
