**UTVRDA MONSIVAL / BOURGUIGNON**  
**(FORT BOURGUIGNON)**  
ULICA VERUDELLA 6c  
HR - 52100 PULA - POLA  
k.o. Pula, k.č.br. 4901/15 (dio k.č.br. 4901/1,  
4901/11, 4901/21, 4901/22)

**KONZERVATORSKI ELABORAT**

**KNJIGA 1**

Zagreb, prosinac 2024. godine

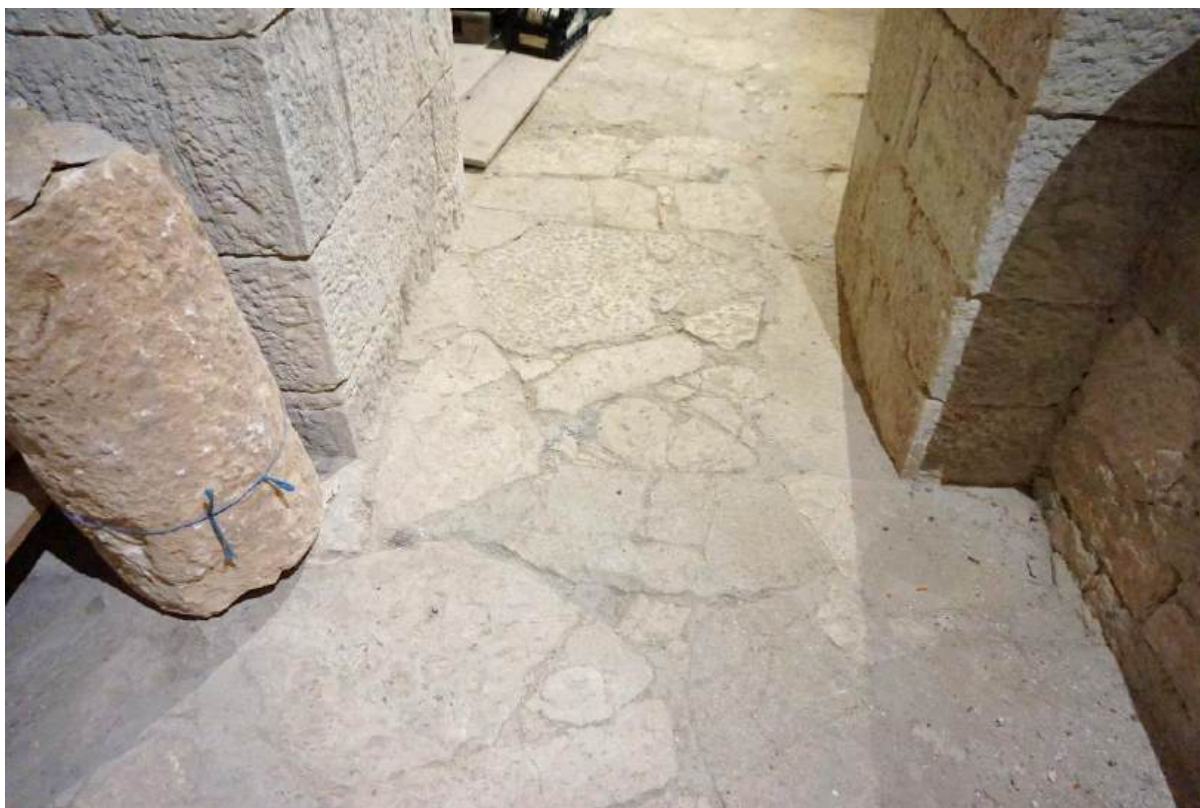
**Sl. 7.39.** Prizemlje, prostorija 10. Pogled na otvor prema prostoriji 9.

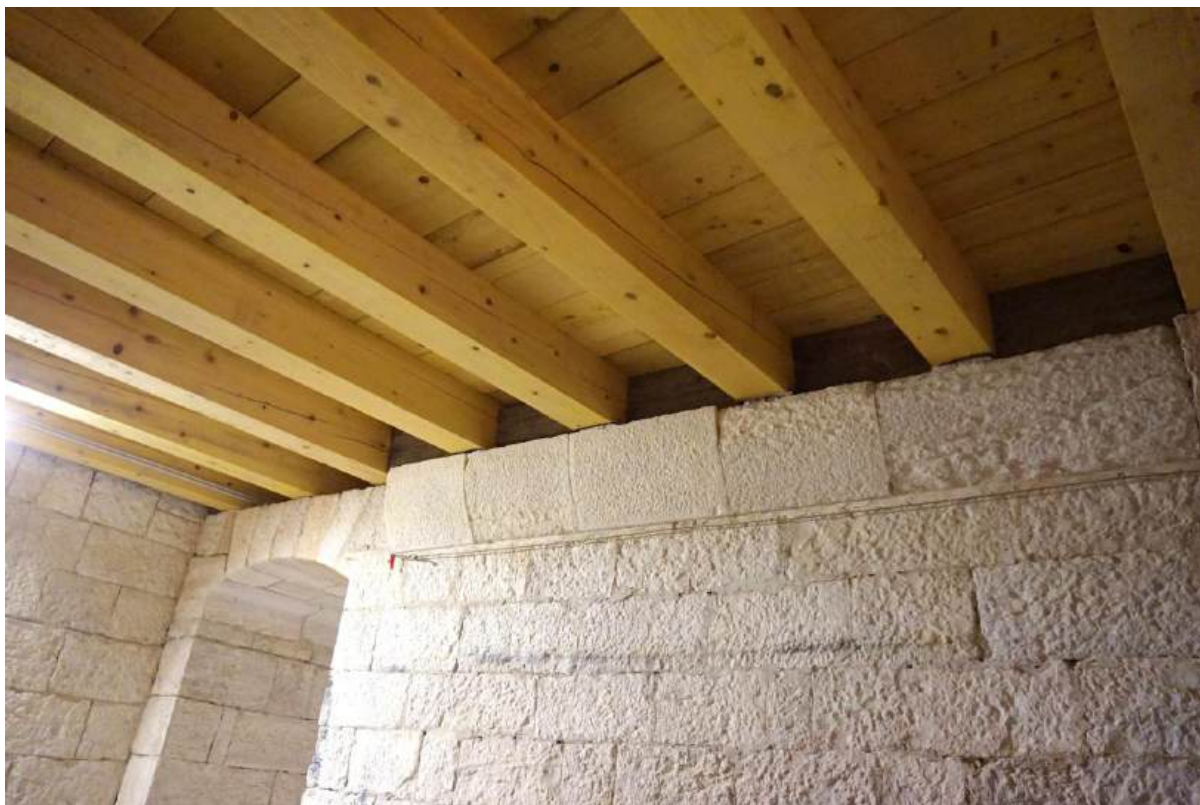
**Sl. 7.42.** Prizemlje, prostorija 9. Pogled na novu međukatnu konstrukciju.

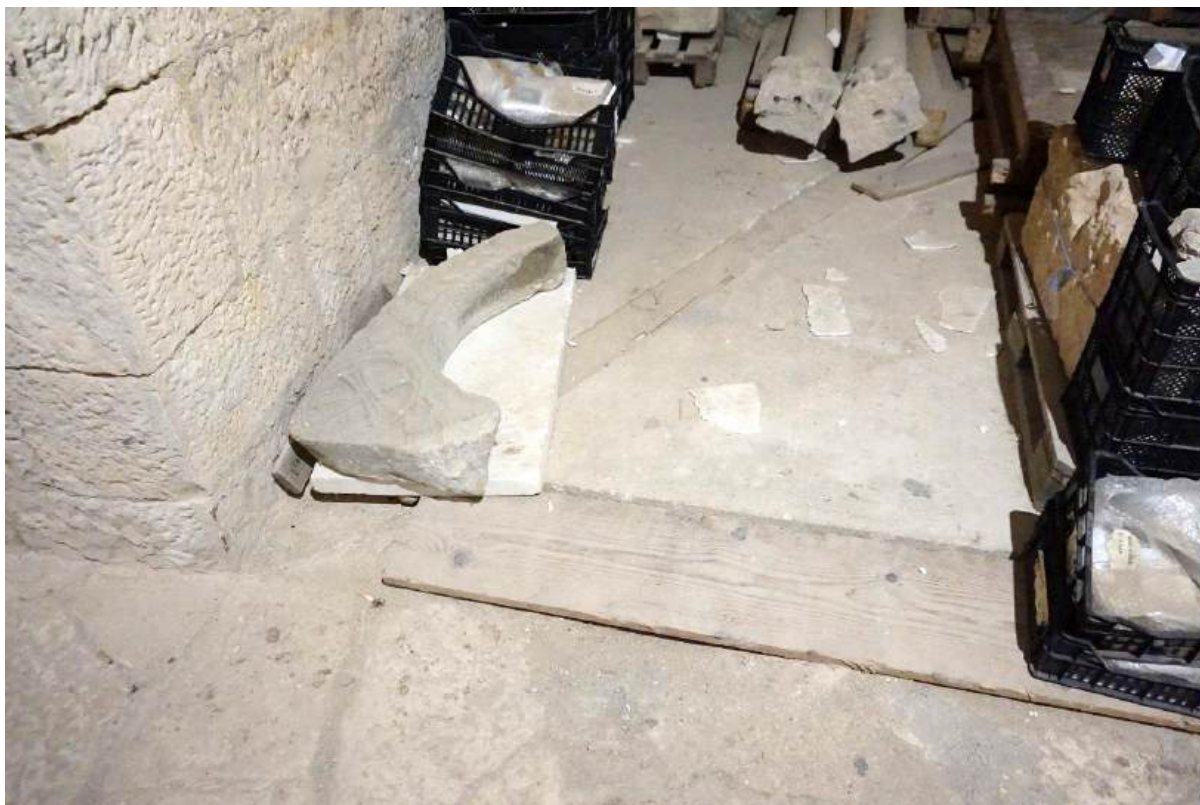
**Sl. 7.43.** Prizemlje, prostorija 9. Pogled na pod.

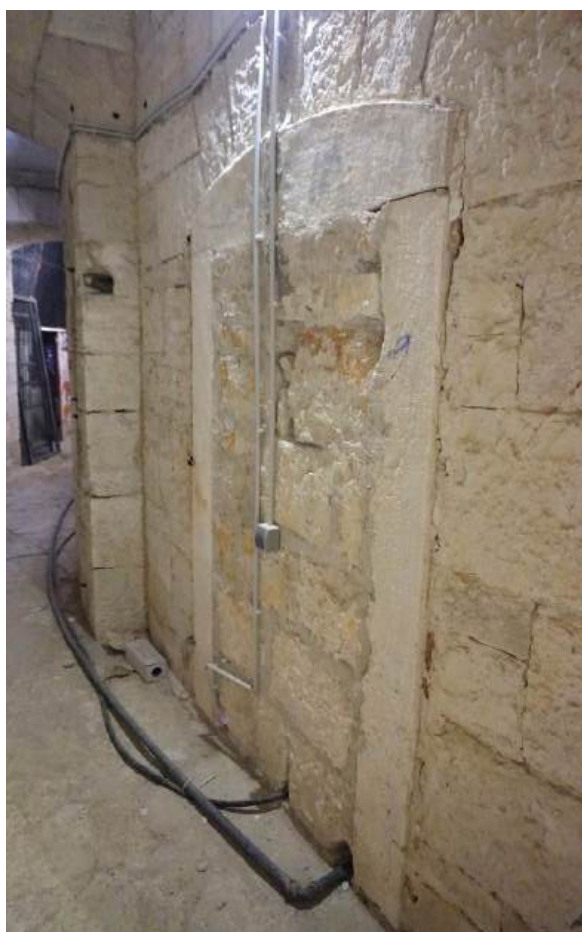
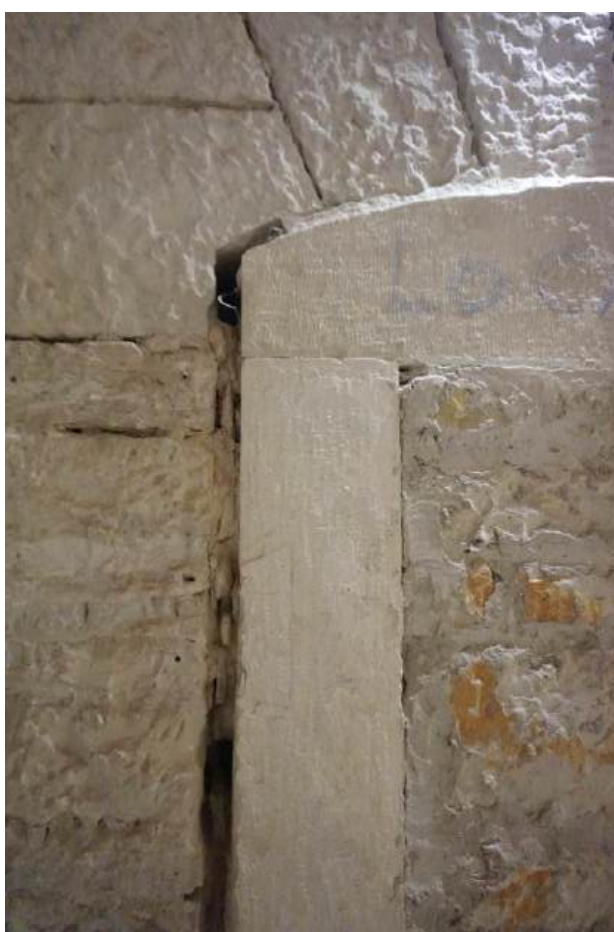
Sl. 7.51.a, b Prizemlje, prostorija 6. Pogled na zazidani otvor u unutarnjem zidu.

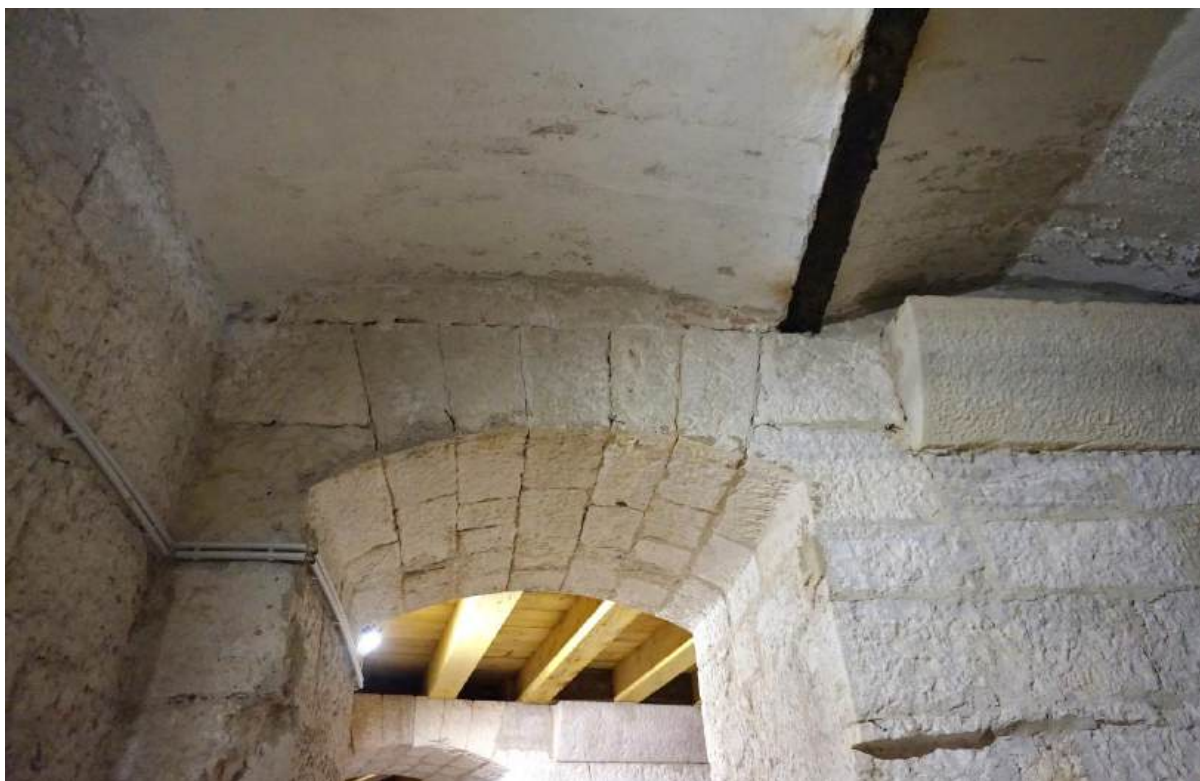
**Sl. 7.52.** Prizemlje, prostorija 6. Pogled na nadvoj otvora prema prostoriji

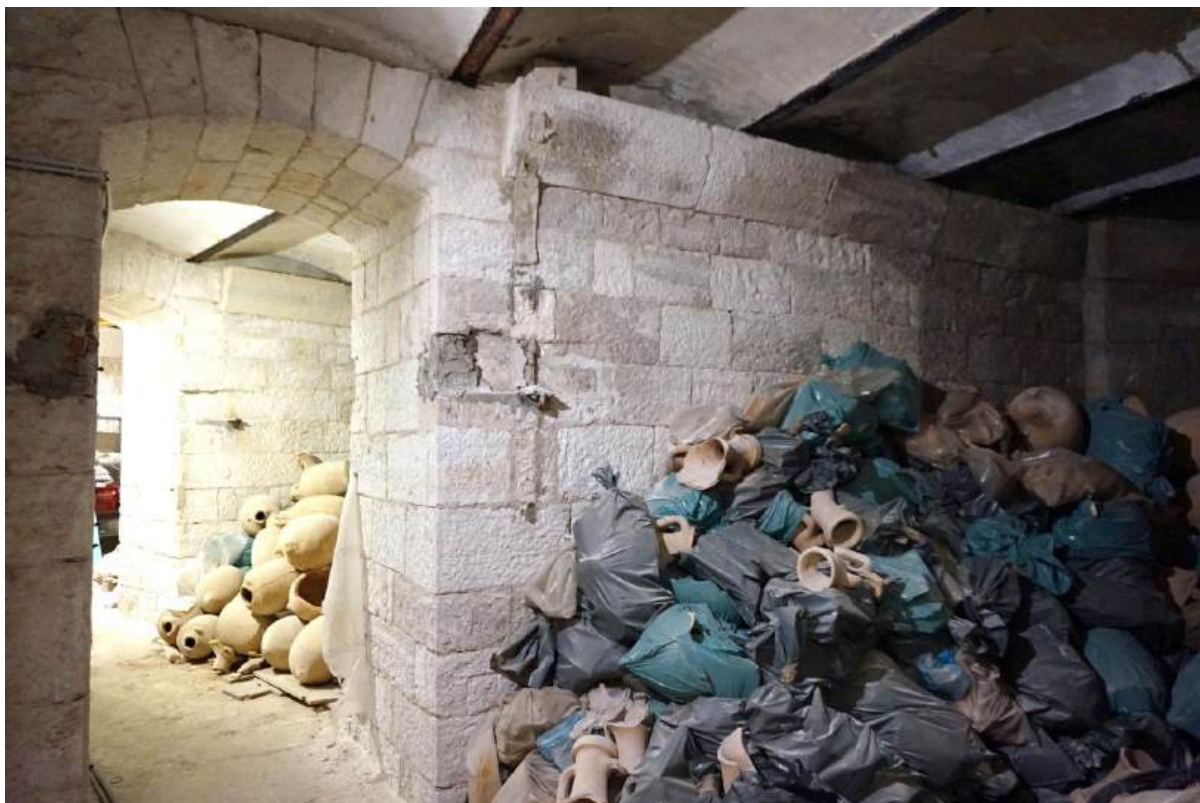
Sl. 7.54. Prizemlje, prostorija 5. Pogled na otvor u zidu između prostorija 5 i 6.

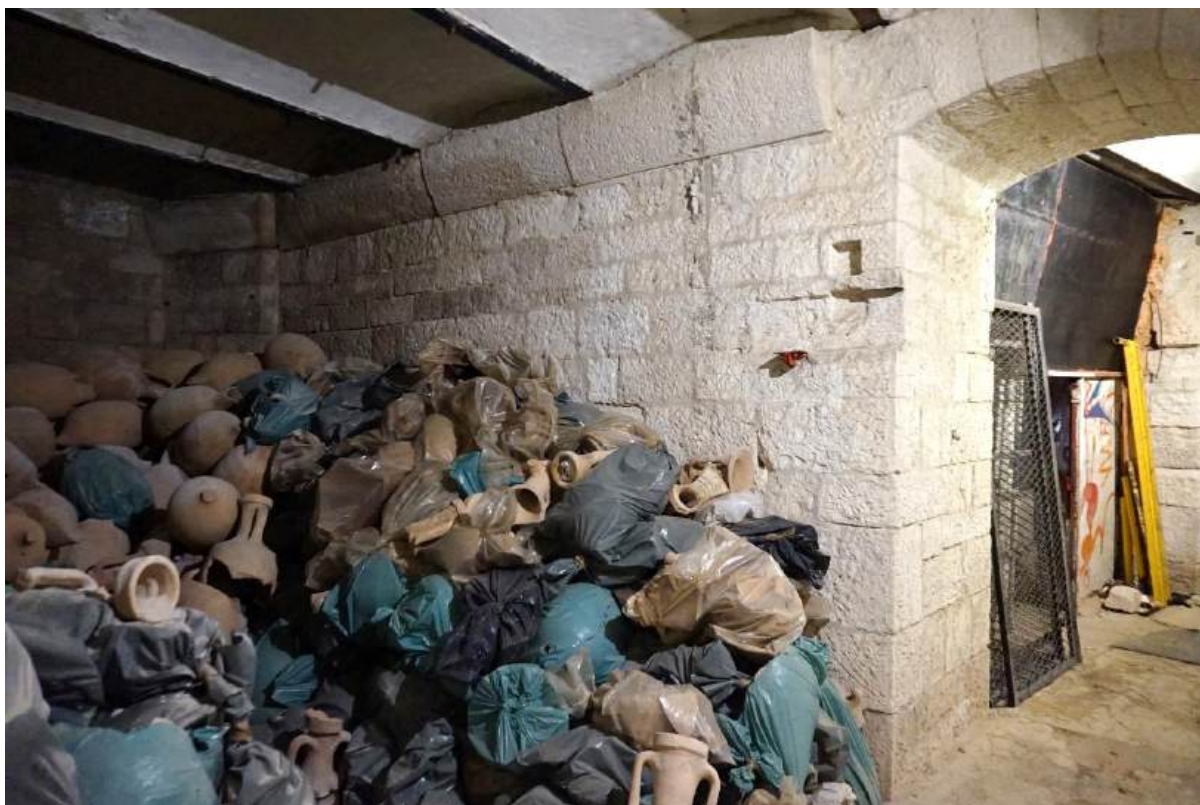
Sl. 7.55. Prizemlje, prostorija 5. Pogled na otvor u zidu između prostorija 5 i 4.

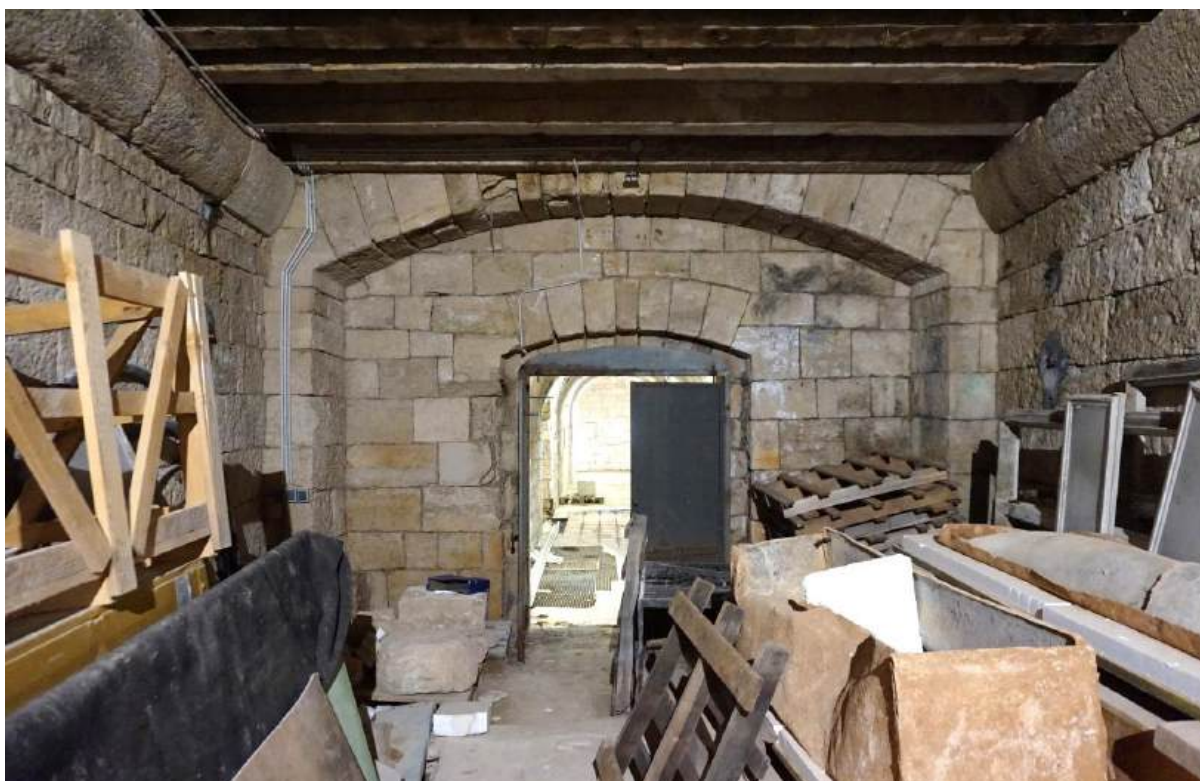
**Sl. 7.60.** Prizemlje, prostorija 3. Pogled na vanjski zid i ulaz u zapadni kaponir.

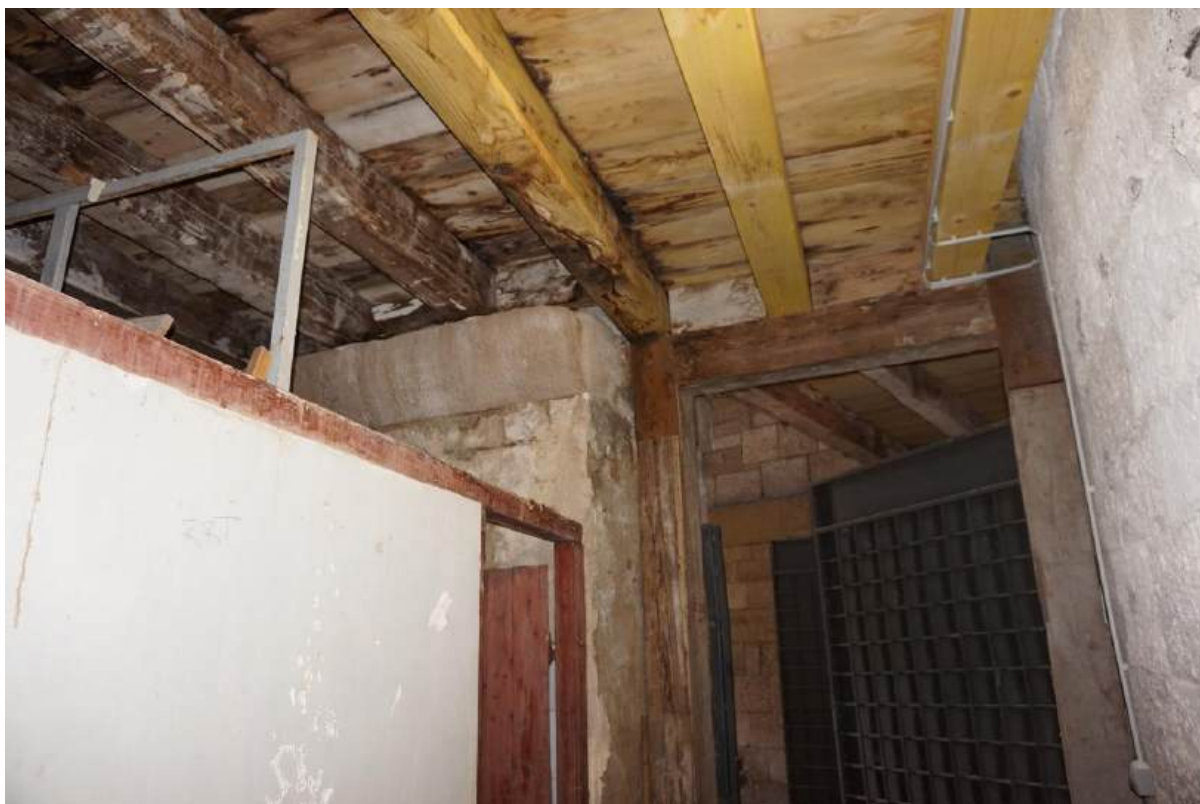
**Sl. 7.63.** Prizemlje, prostorija 2. Pogled na otvor u zidu između prostorija 2 i 1.

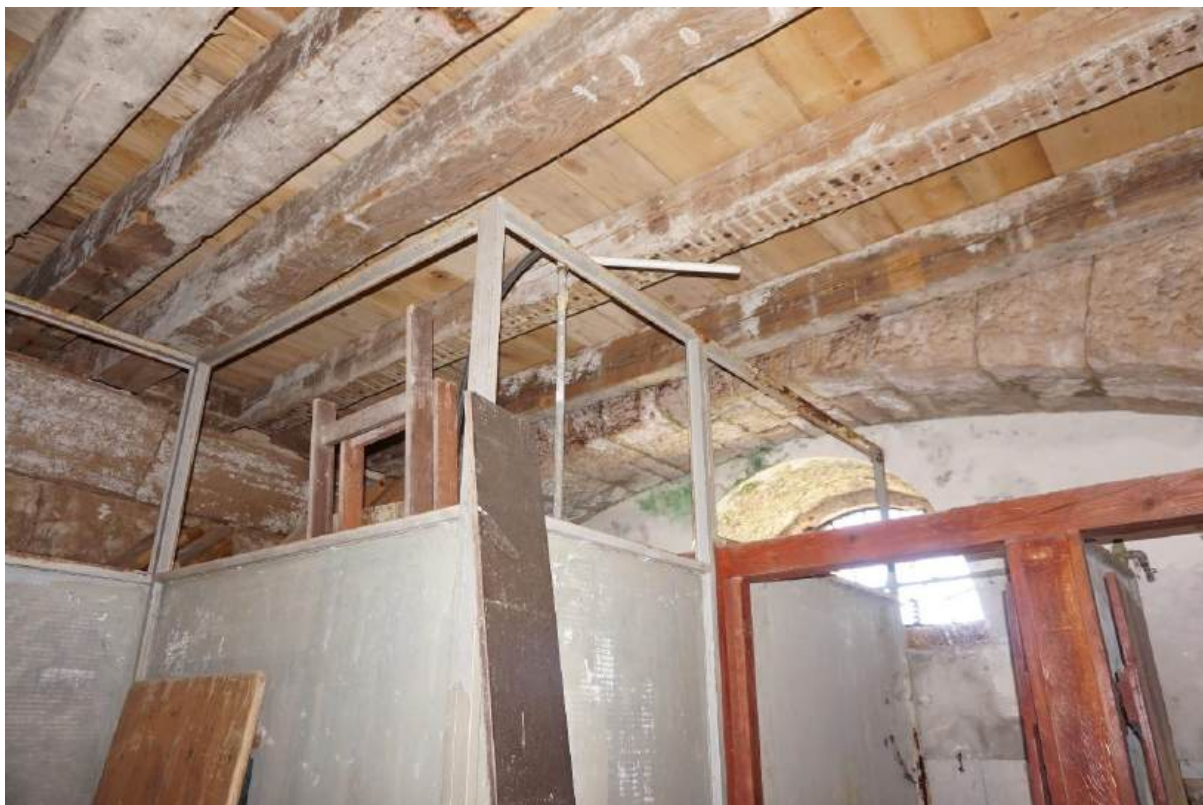
Sl. 7.64. Prizemlje, prostorija 2. Pogled prema vanjskom zidu.

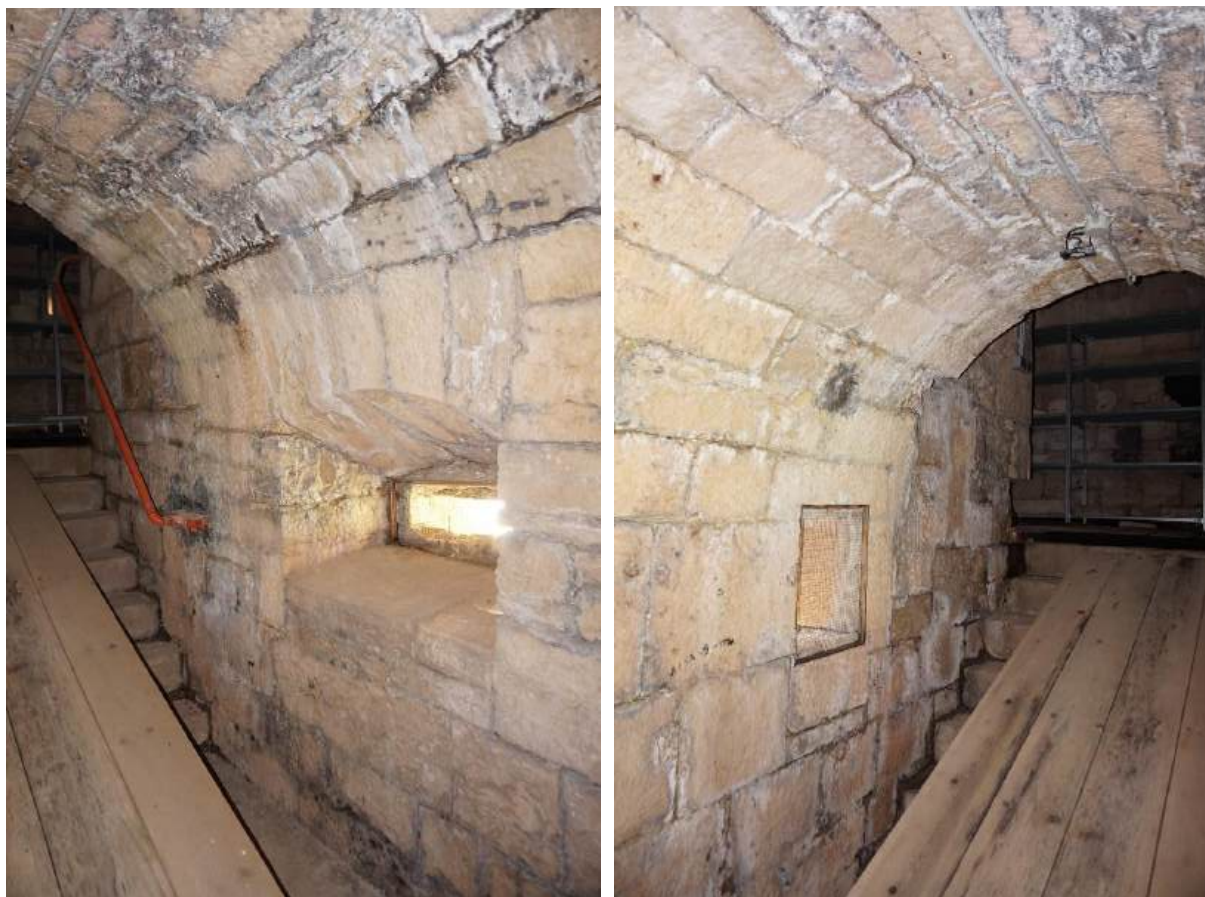
**Sl. 7.71.a, b** Prizemlje, zapadni kaponir (prostorija 29). Stubište.

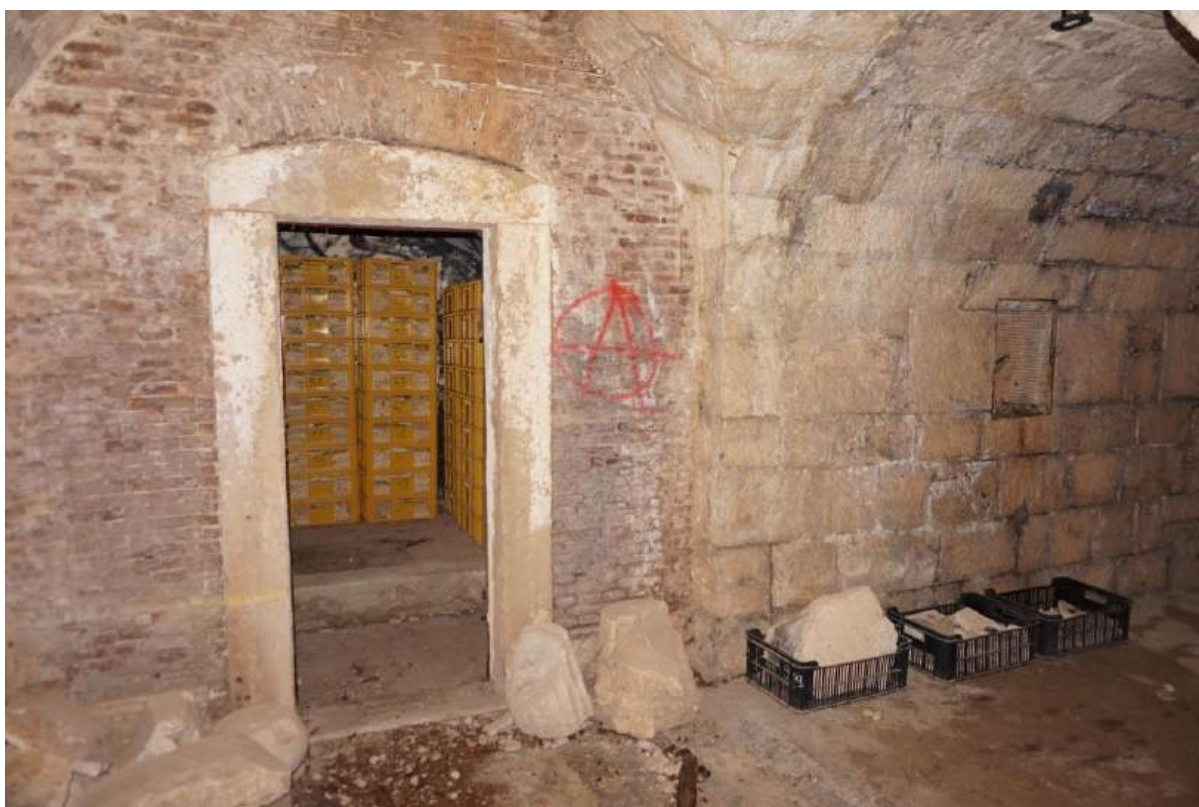
**Sl. 7.74.** Prizemlje, zapadni kaponir (prostorija 30). Pogled na vrata u prostoriju 31.

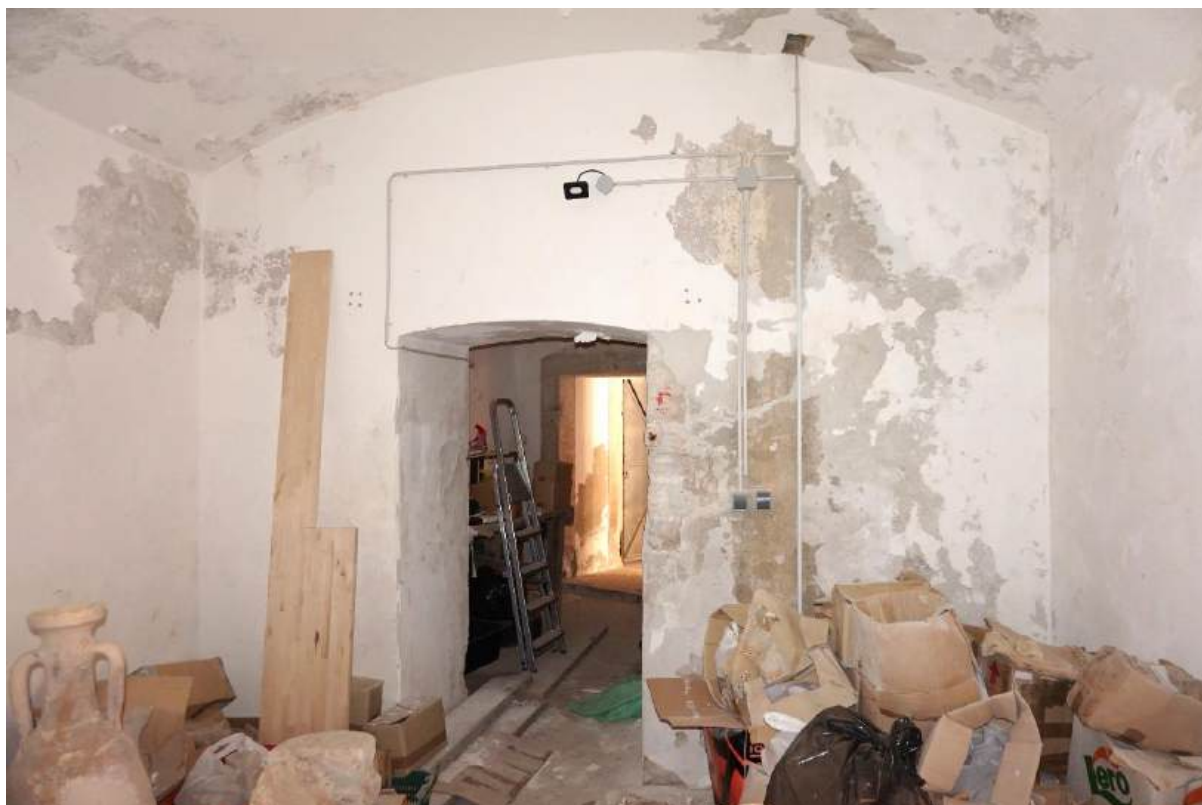
**Sl. 7.77.** Prizemlje, prostorija 26. Pogled prema prostoriji 2

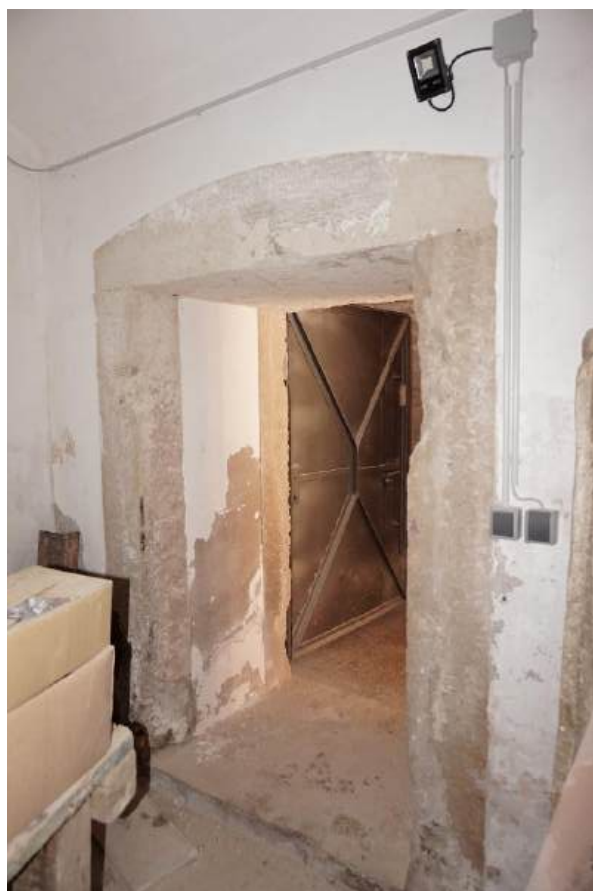
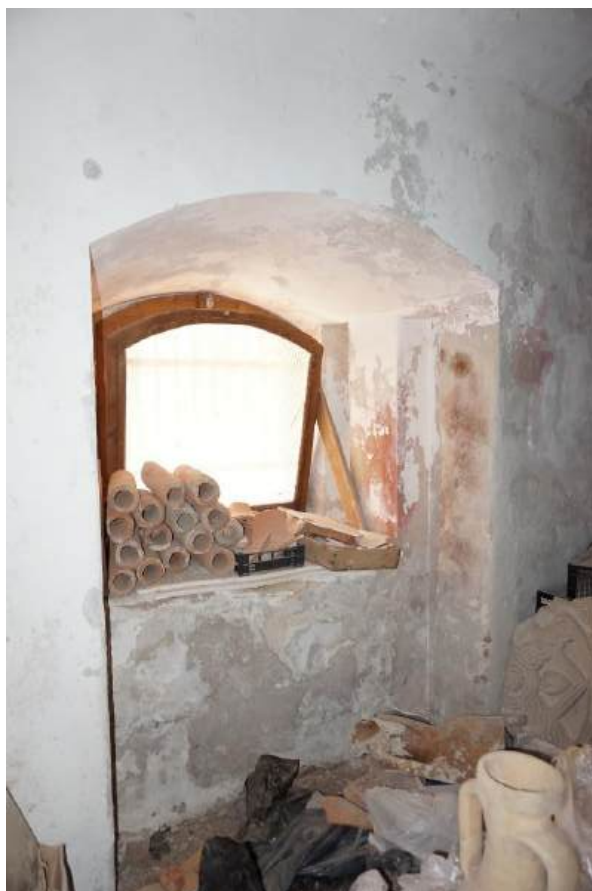
**Sl. 7.78.a, b** Prizemlje. Prostorija 27, pogled na ulazna vrata; Prostorija 26, pogled na prozor prema unutarnjem dvorištu.

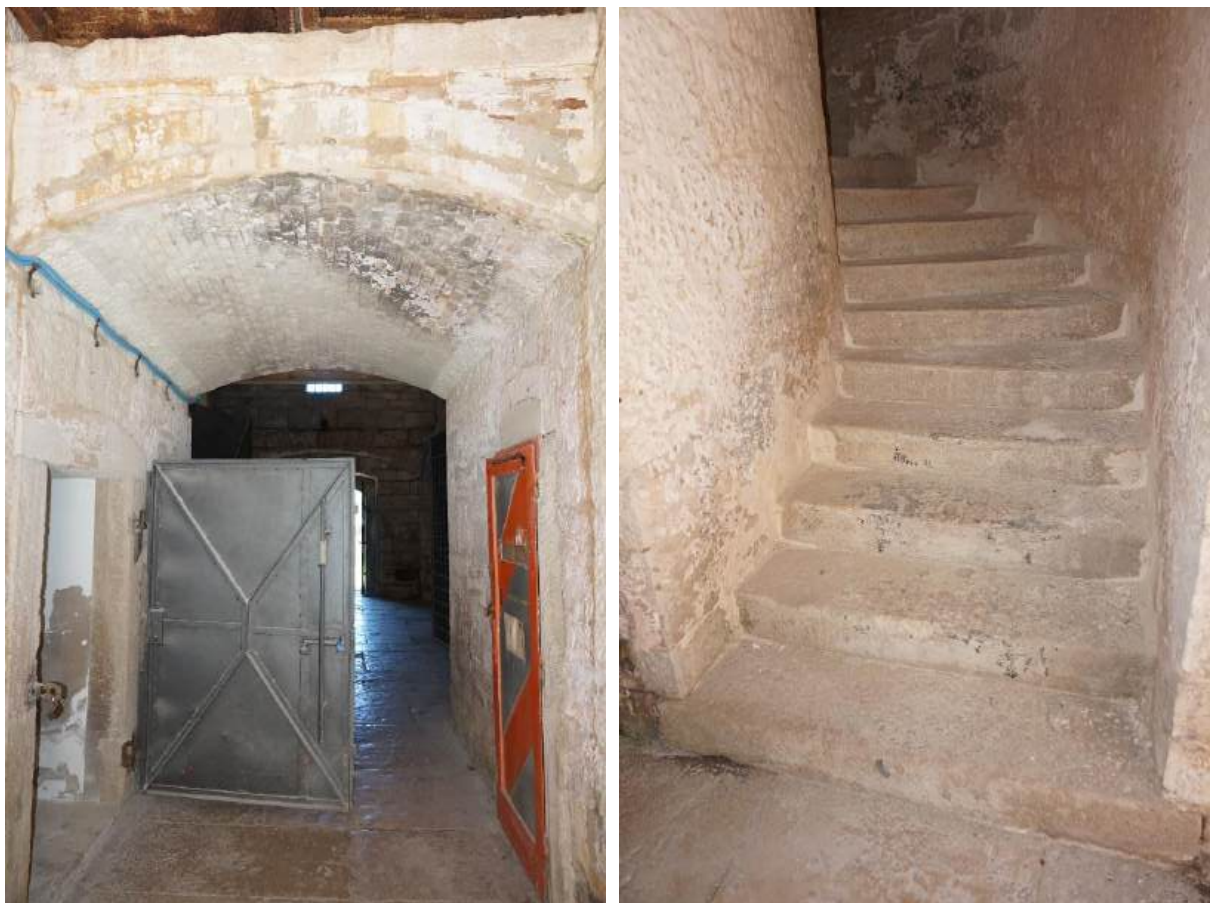
**Sl. 7.79.a, b** Prizemlje, prostorija 21. Pogled prema ulazu; Pogled na stubište za prvi kat.

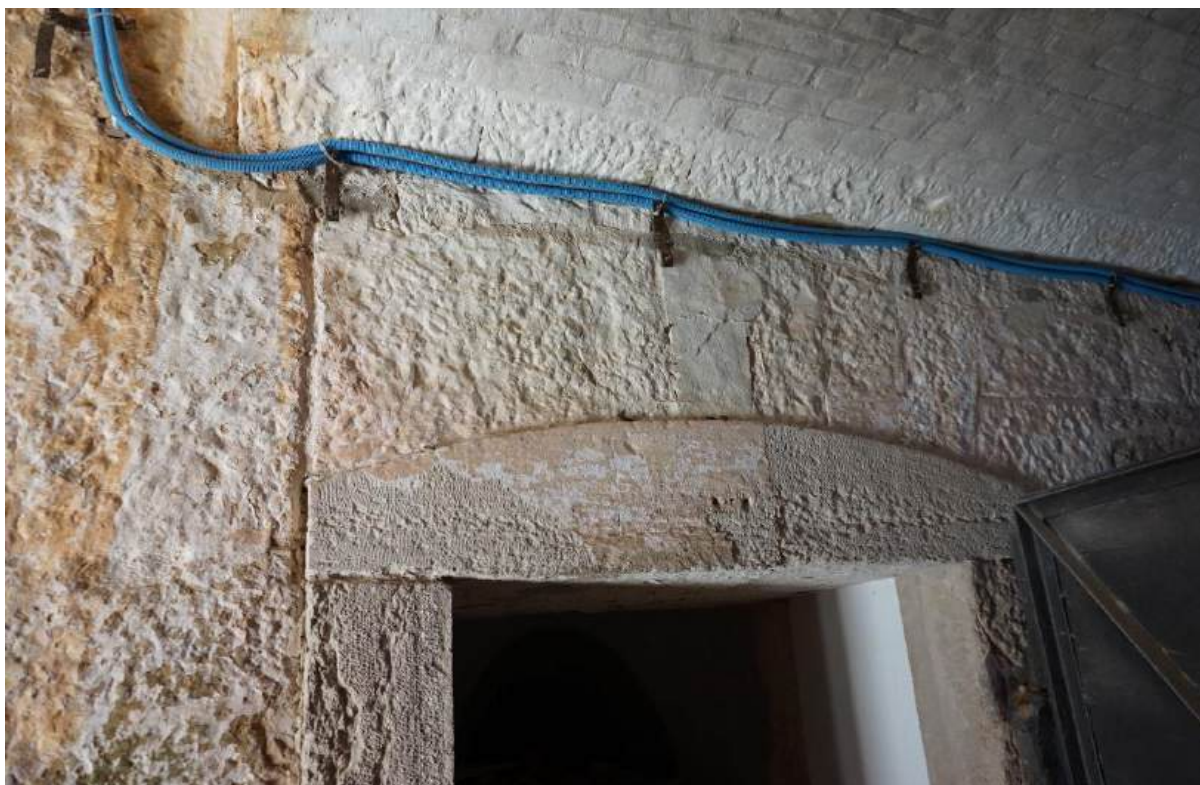
**Sl. 7.81.** Prizemlje, prostorija 21. Pogled na nadvoj vrata prema prostoriji 2

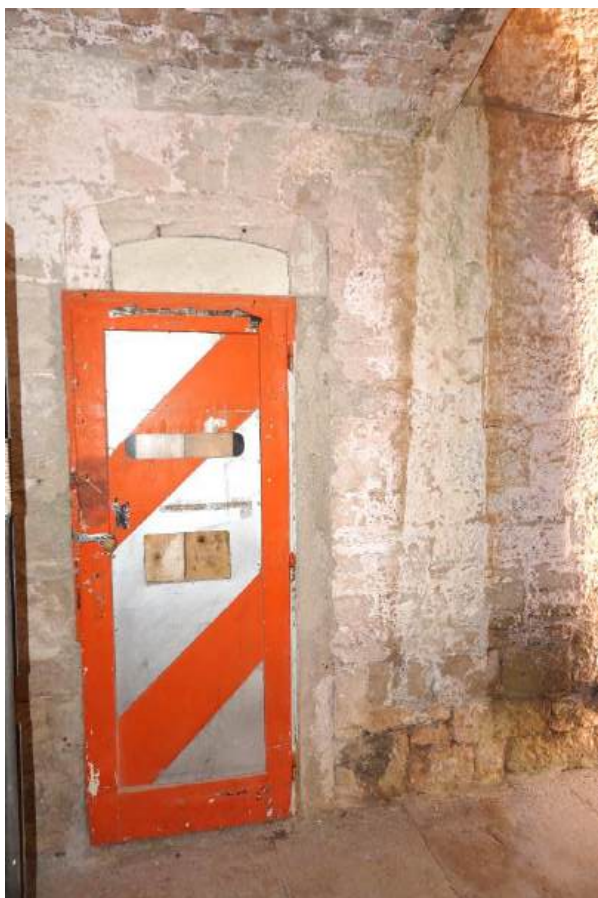
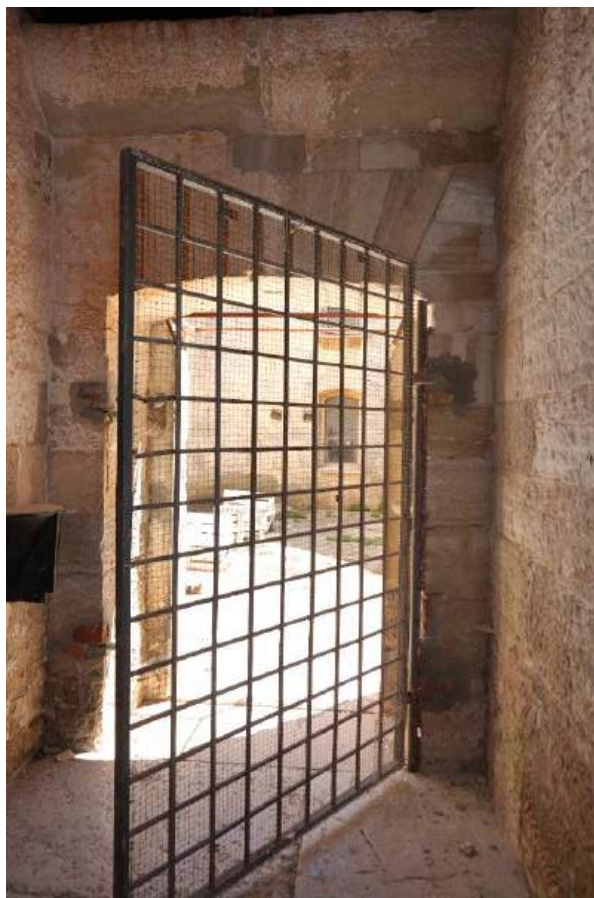
**Sl. 7.84.a, b** Prizemlje, prostorija 21. Pogled prema stubištu, vrata za pristup prostoru ispod stubišta;  
Pogled prema unutarnjem dvorištu.

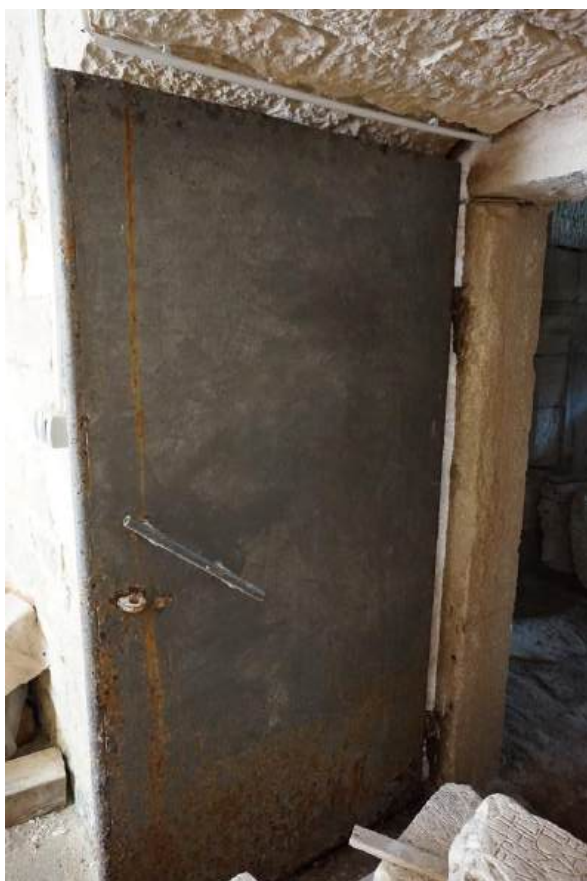
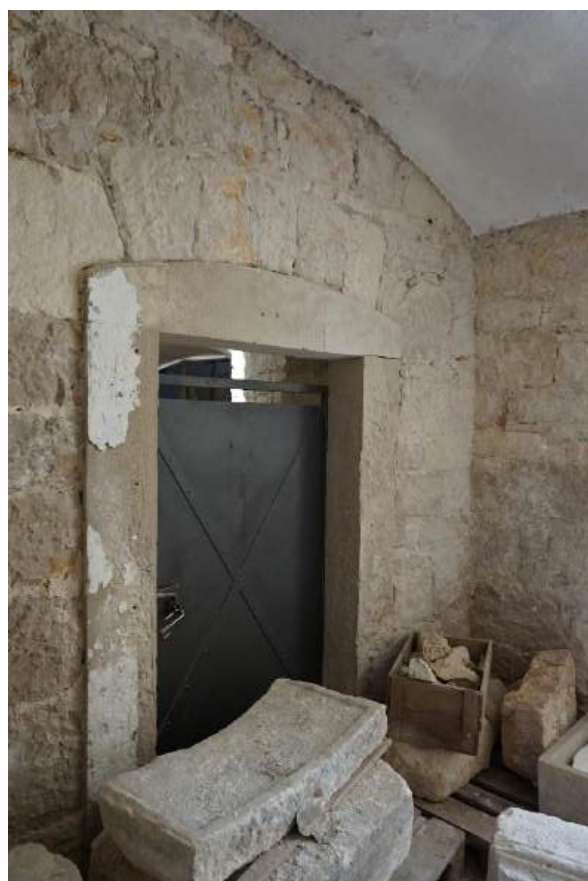
Sl. 7.85.a, b Prizemlje, prostorija 23. Vrata u prostoriju; Pogled na vrata prema prostoriji 24.

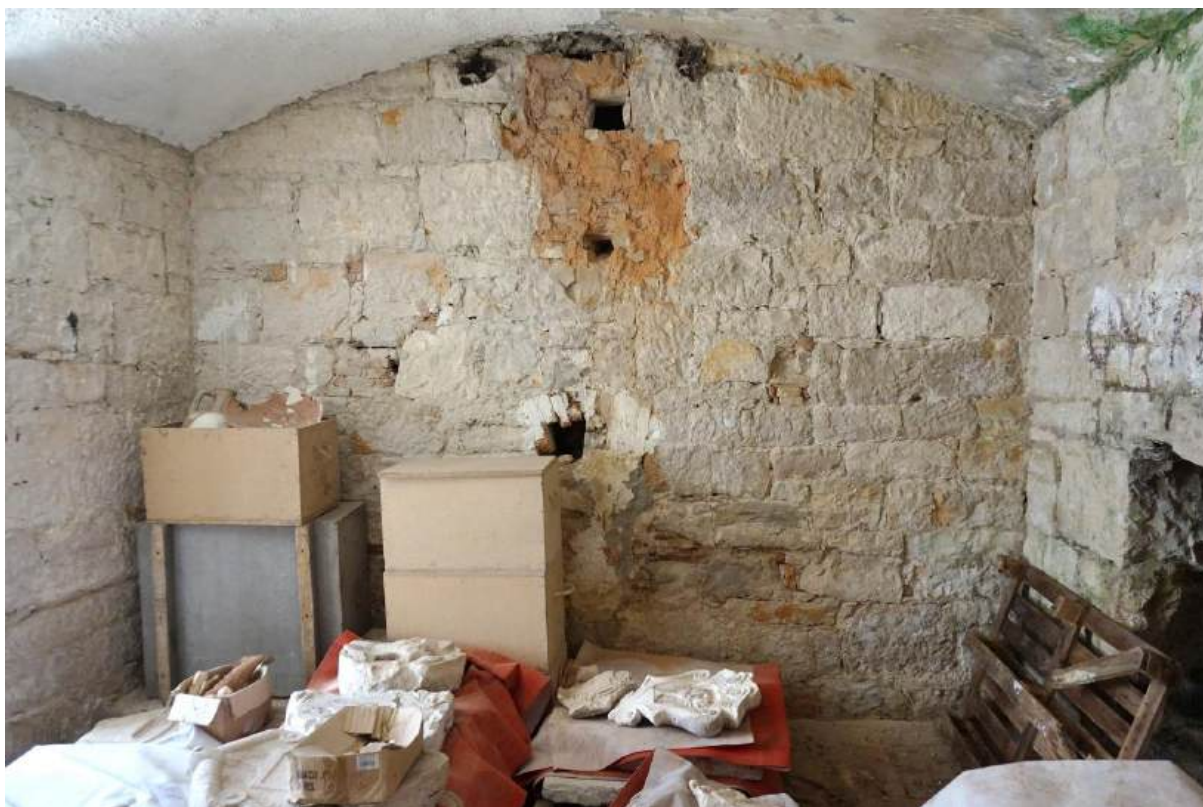
Sl. 7.86. Prizemlje, prostorija 23. Pogled na vrata prema stubištu (zapadu).

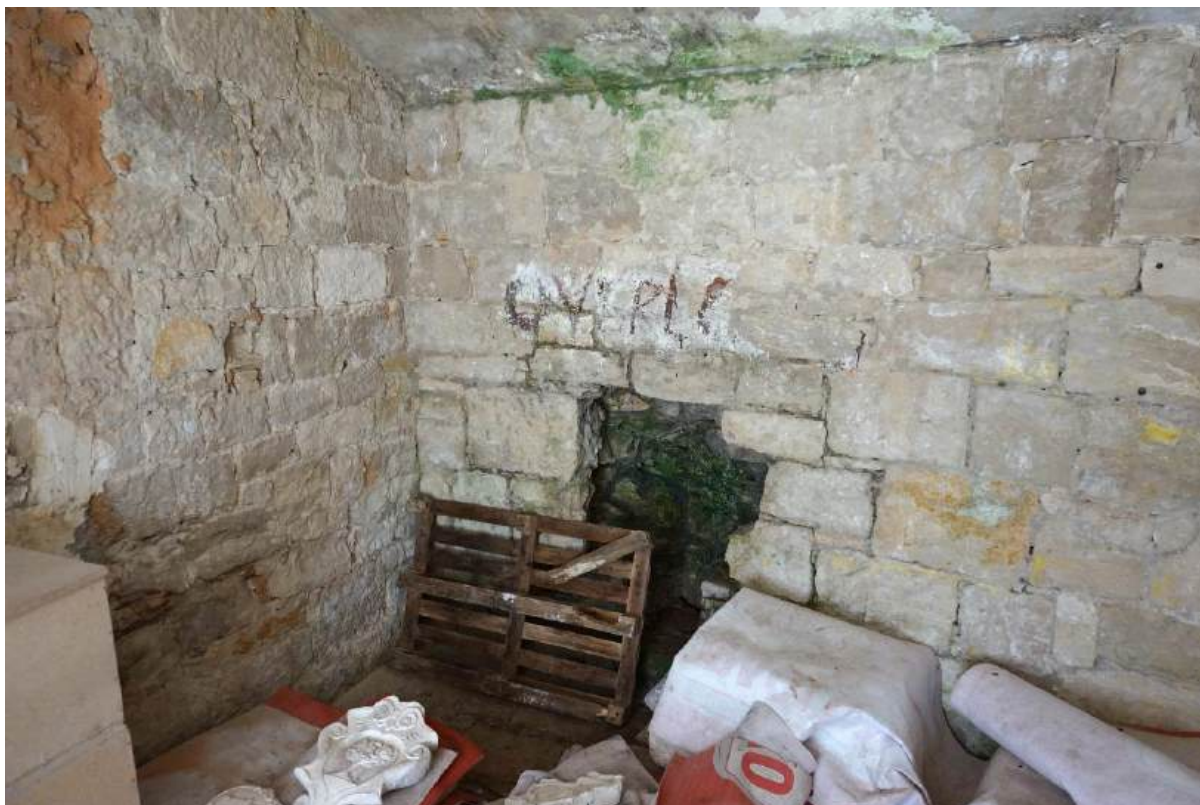
Sl. 7.87. Prizemlje, prostorija 23. Pogled prema sjeveru.

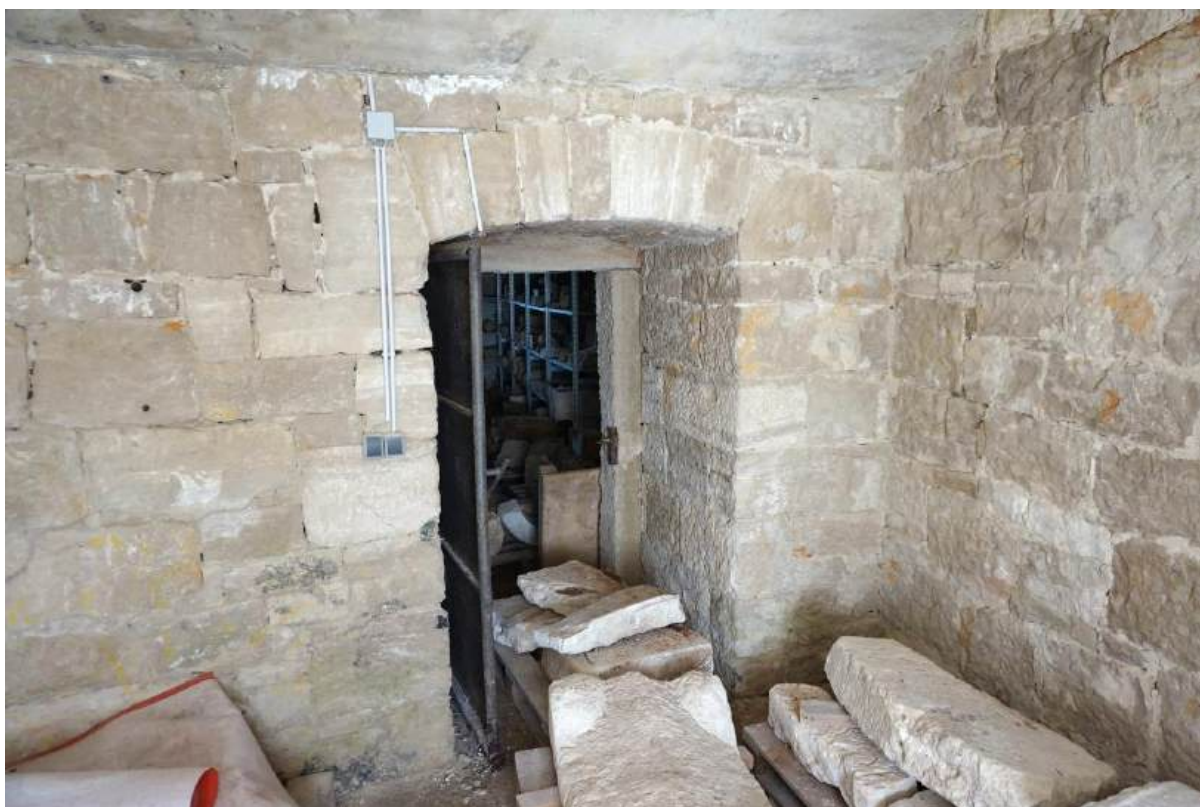
Sl. 7.88. Prizemlje, prostorija 23. Pogled prema ulaznim vratima.

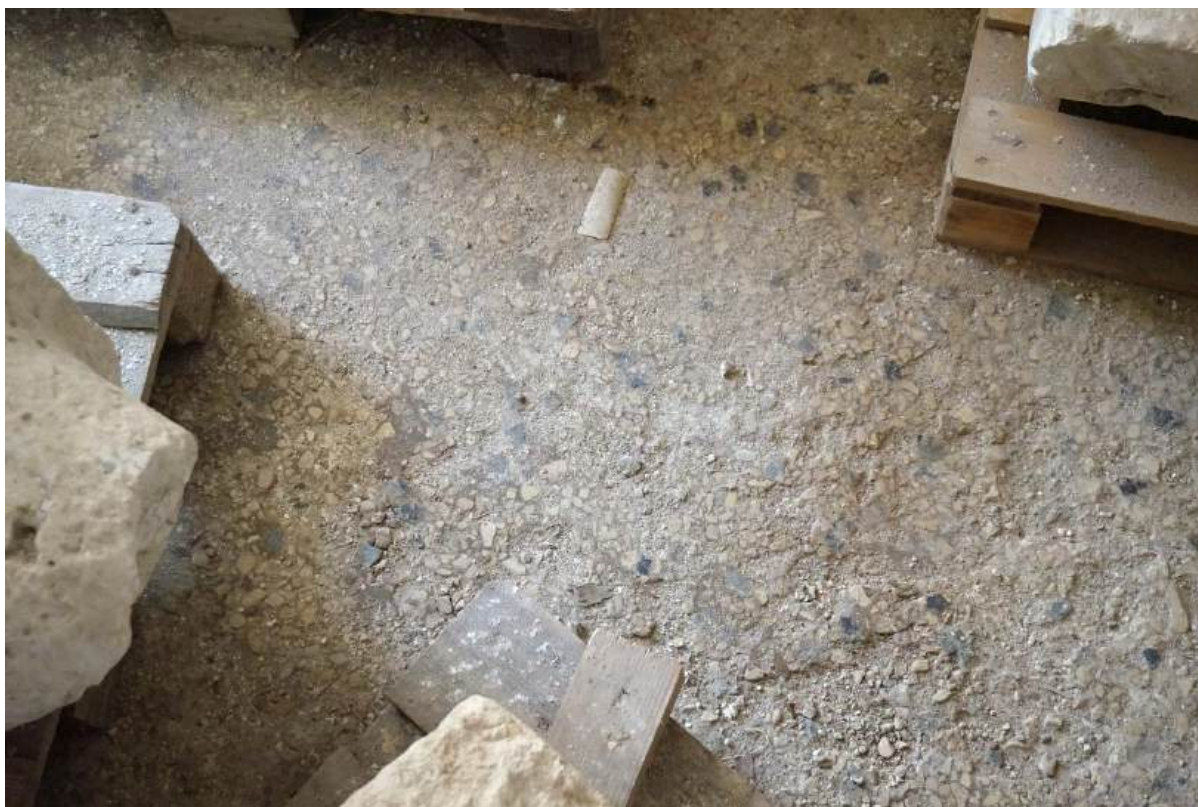
**Sl. 7.90.** Prizemlje, prostorija 23. Terrazzo pod.
