**UTVRDA MONSIVAL / BOURGUIGNON**  
**(FORT BOURGUIGNON)**  
ULICA VERUDELLA 6c  
HR - 52100 PULA - POLA  
k.o. Pula, k.č.br. 4901/15 (dio k.č.br. 4901/1,  
4901/11, 4901/21, 4901/22)

**KONZERVATORSKI ELABORAT**

**KNJIGA 1**

Zagreb, prosinac 2024. godine

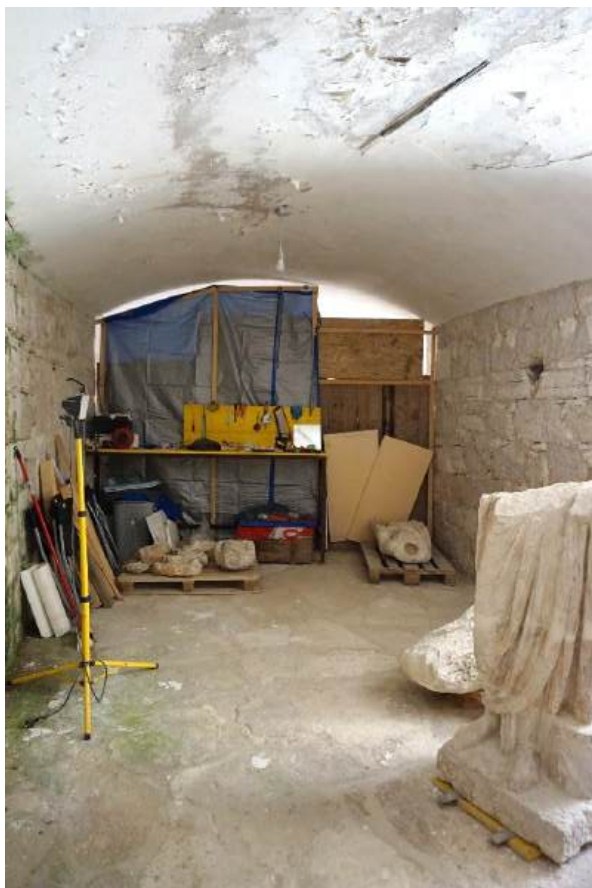
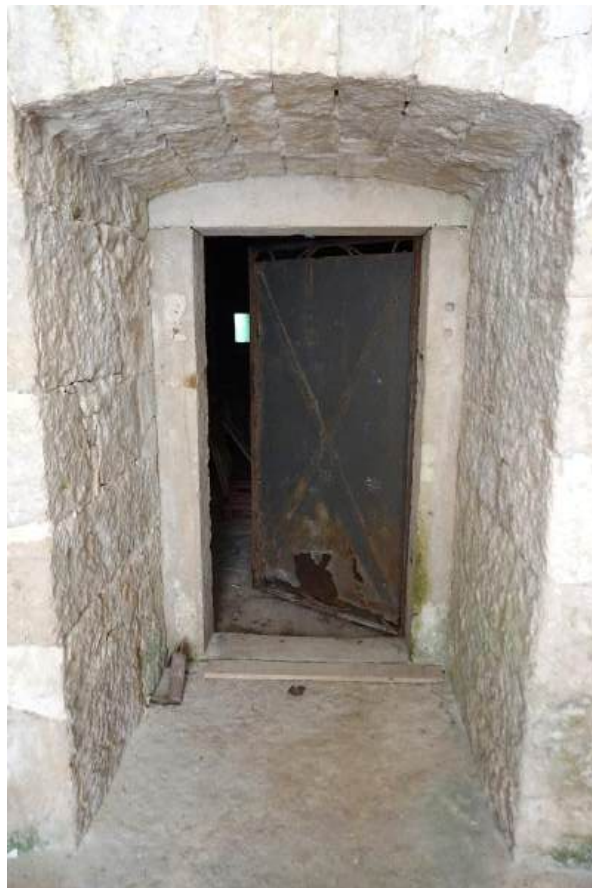
Sl. 7.91.a, b Prizemlje, prostorija 24. Pogled prema prostoriji 25 (jugu); Ulaz u prostoriju.

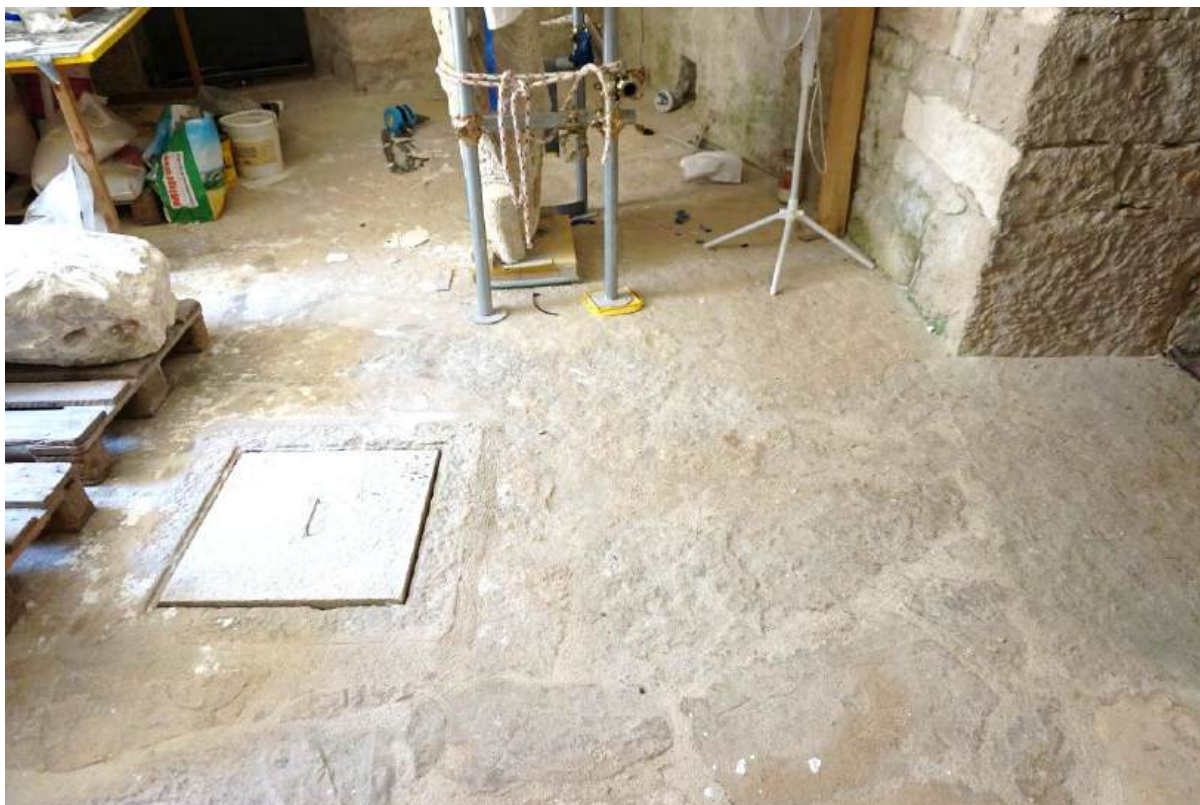
SI. 7.94. Prizemlje, prostorija 24. Pod od lomljenih kamenih ploča.

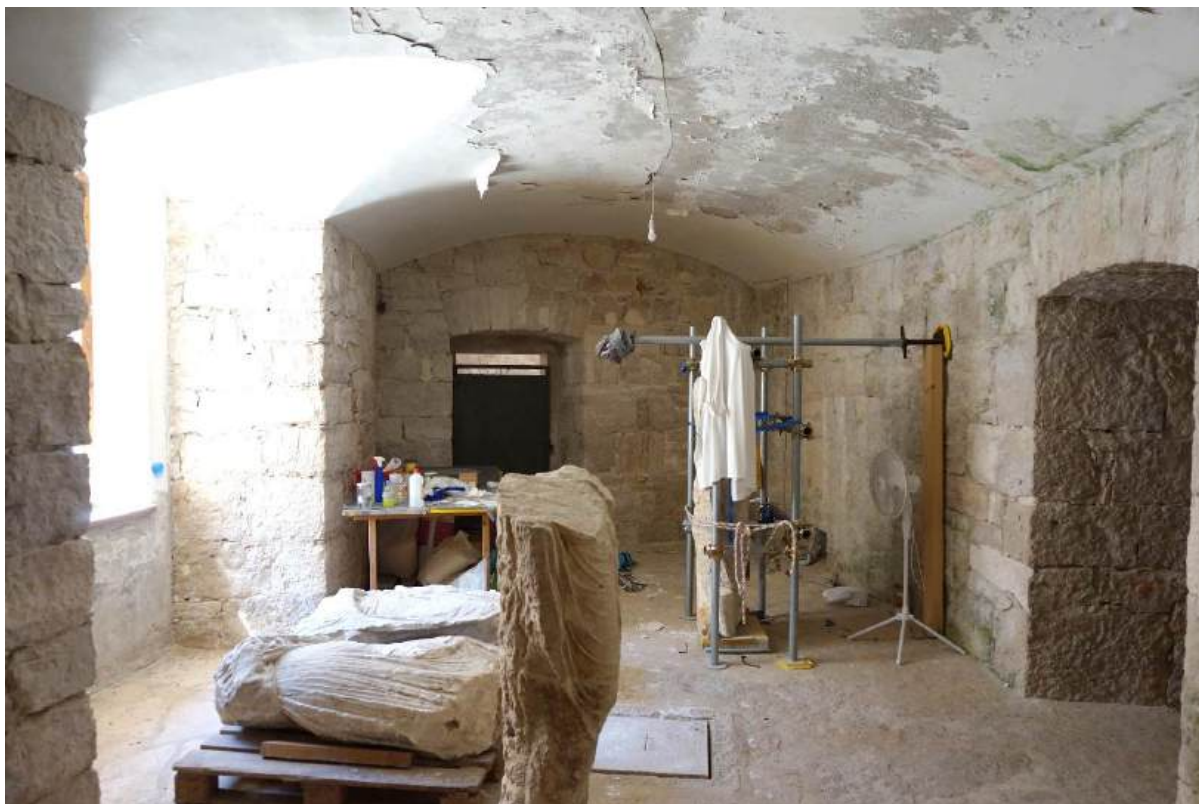
Sl. 7.95. Prizemlje, prostorija 24. Pogled prema prostoriji 23.

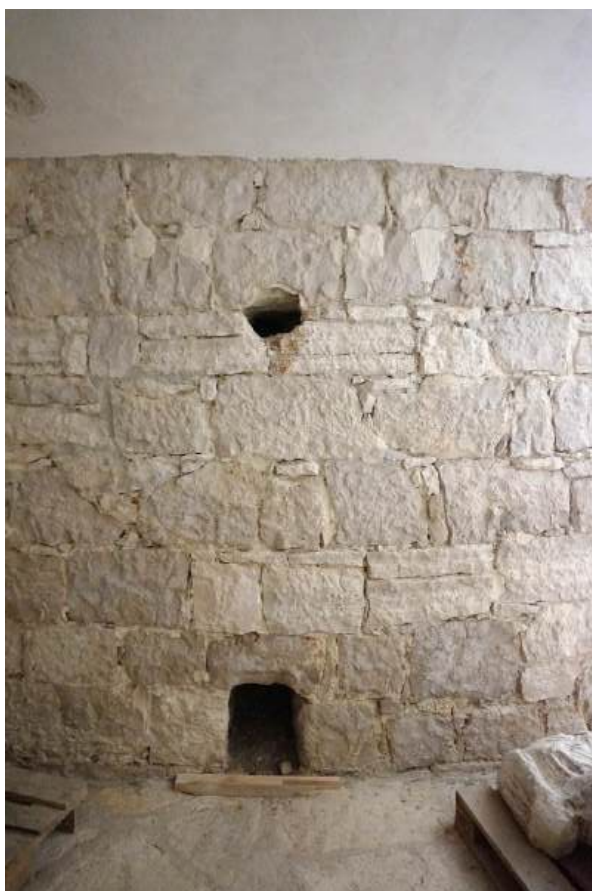
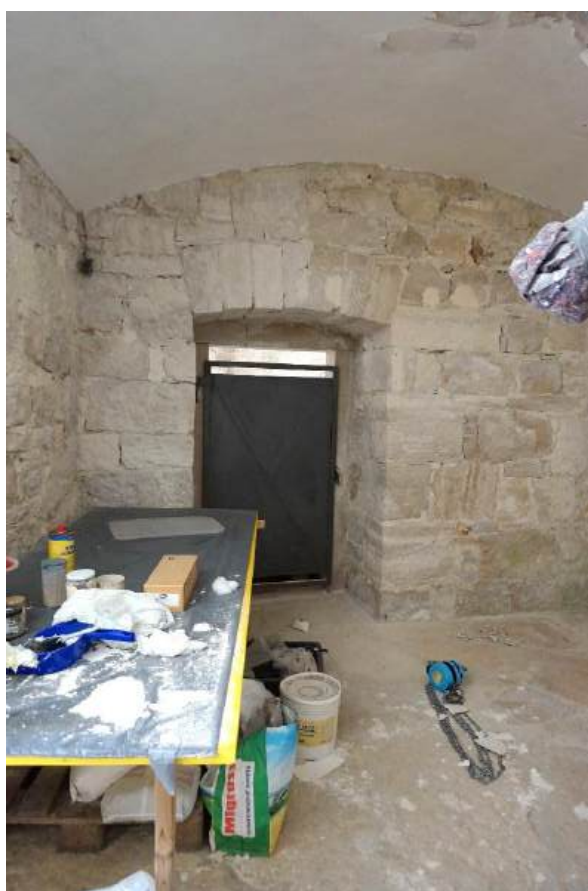
Sl. 7.96.a, b Prizemlje, prostorija 24; Pogled na vrata prema prostoriji 23.

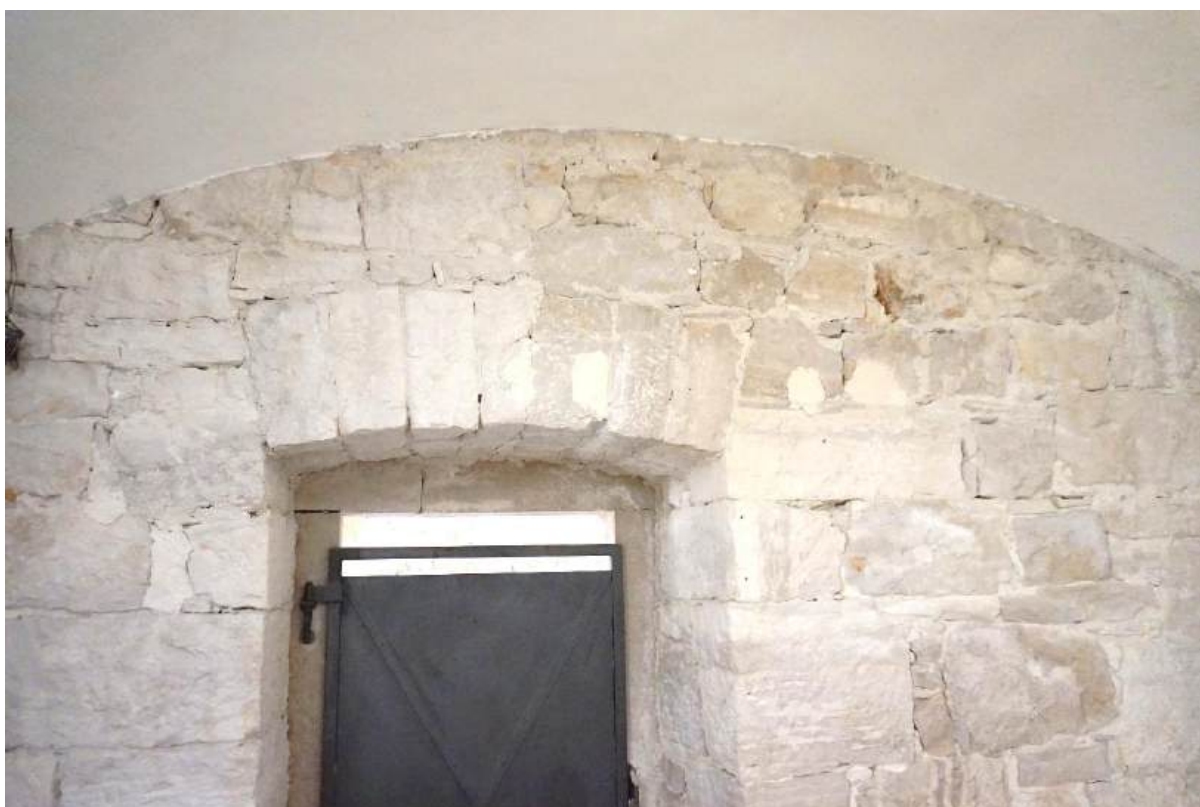
**Sl. 7.98.** Prizemlje, prostorija 24; Pogled na vrata prema prostoriji 23.

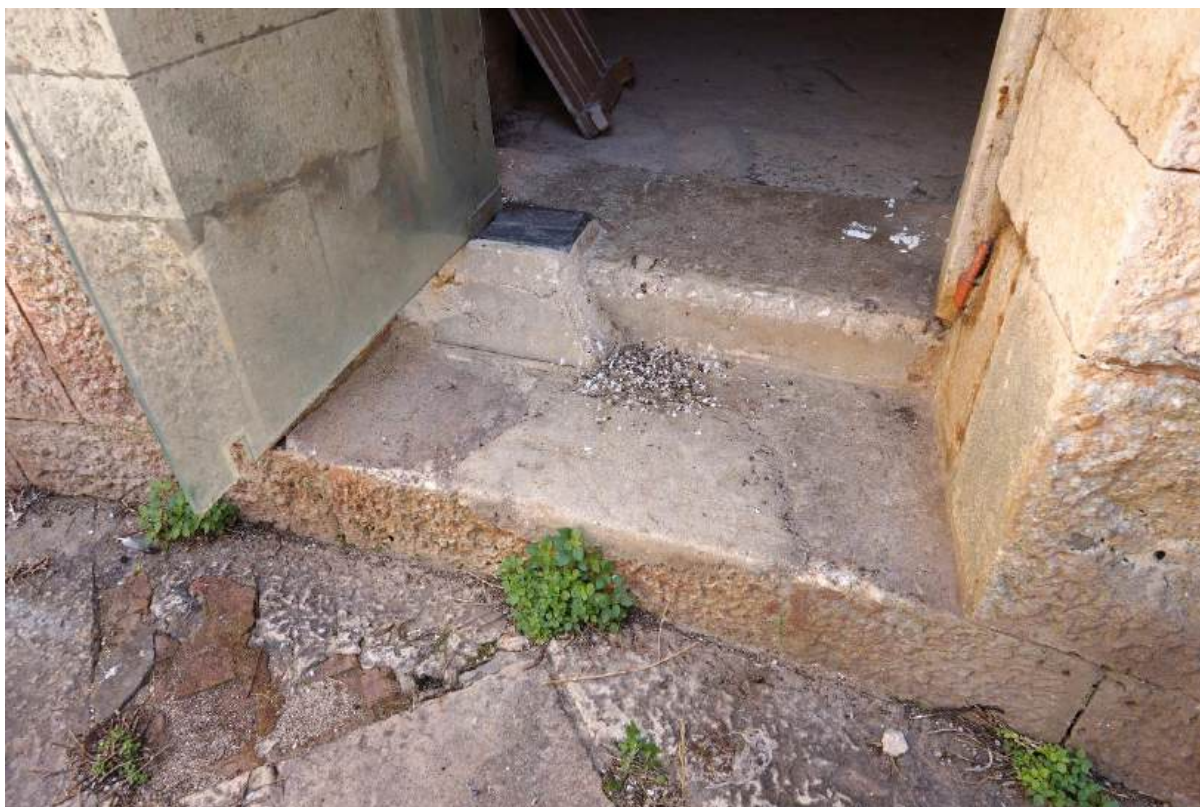
**Sl. 7.99.** Prizemlje, unutarnje dvorište. Ulaz u prostoriju 25.

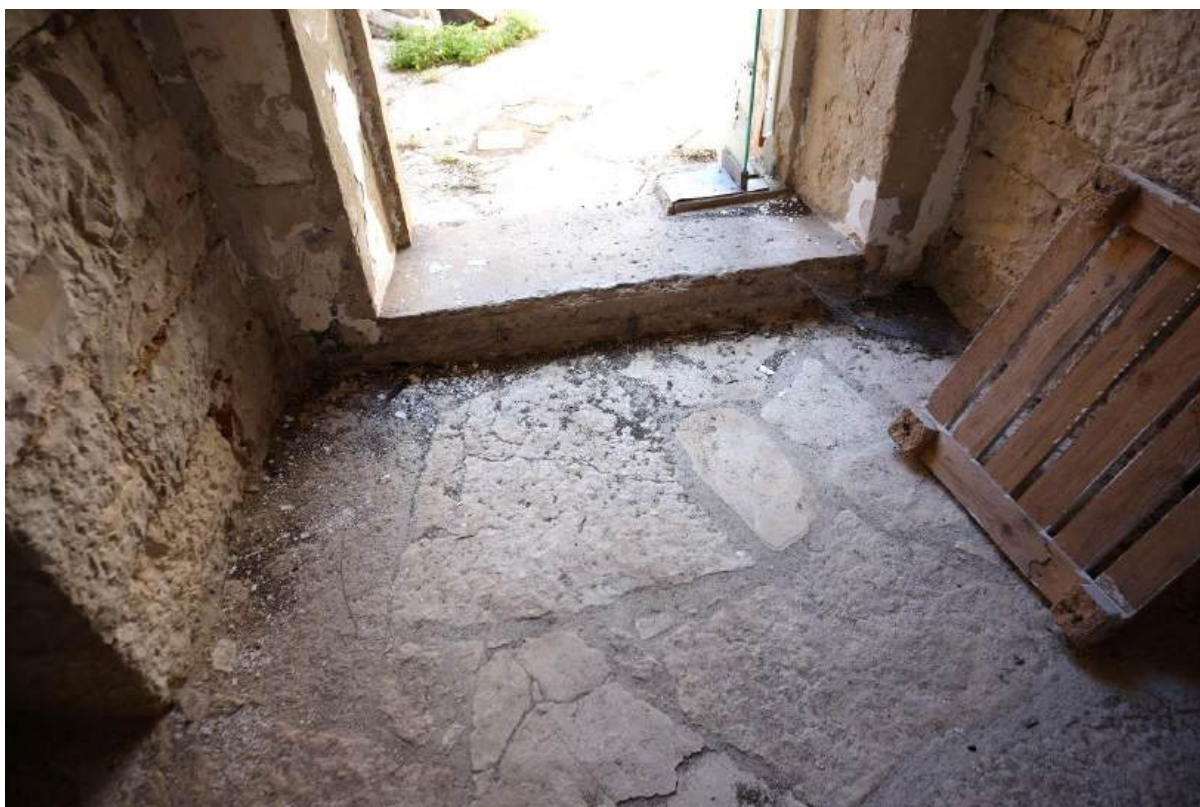
**Sl. 7.100.** Prizemlje, prostorija 25. Pogled iznutra na prag ulaznih vrata iz unutarnjeg dvorište.

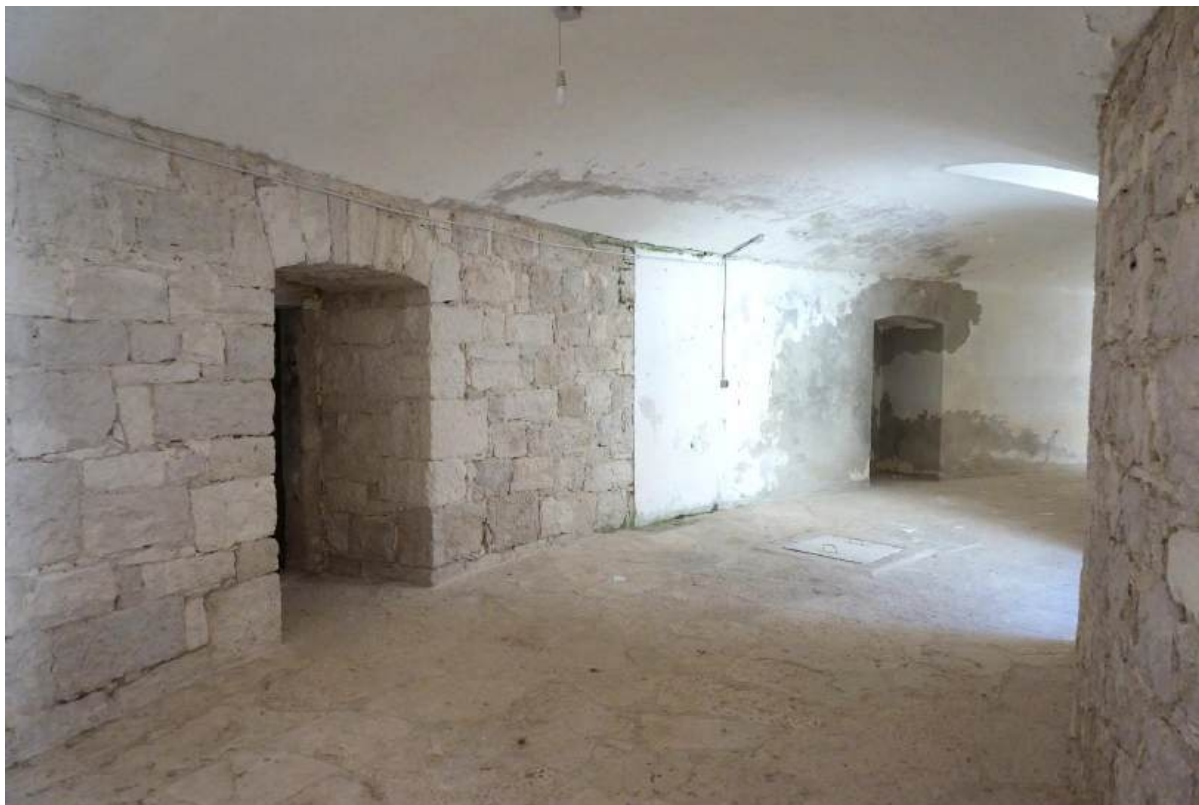
**Sl. 7.101.** Prizemlje, prostorija 25. Pogled na vrata prema jugu.

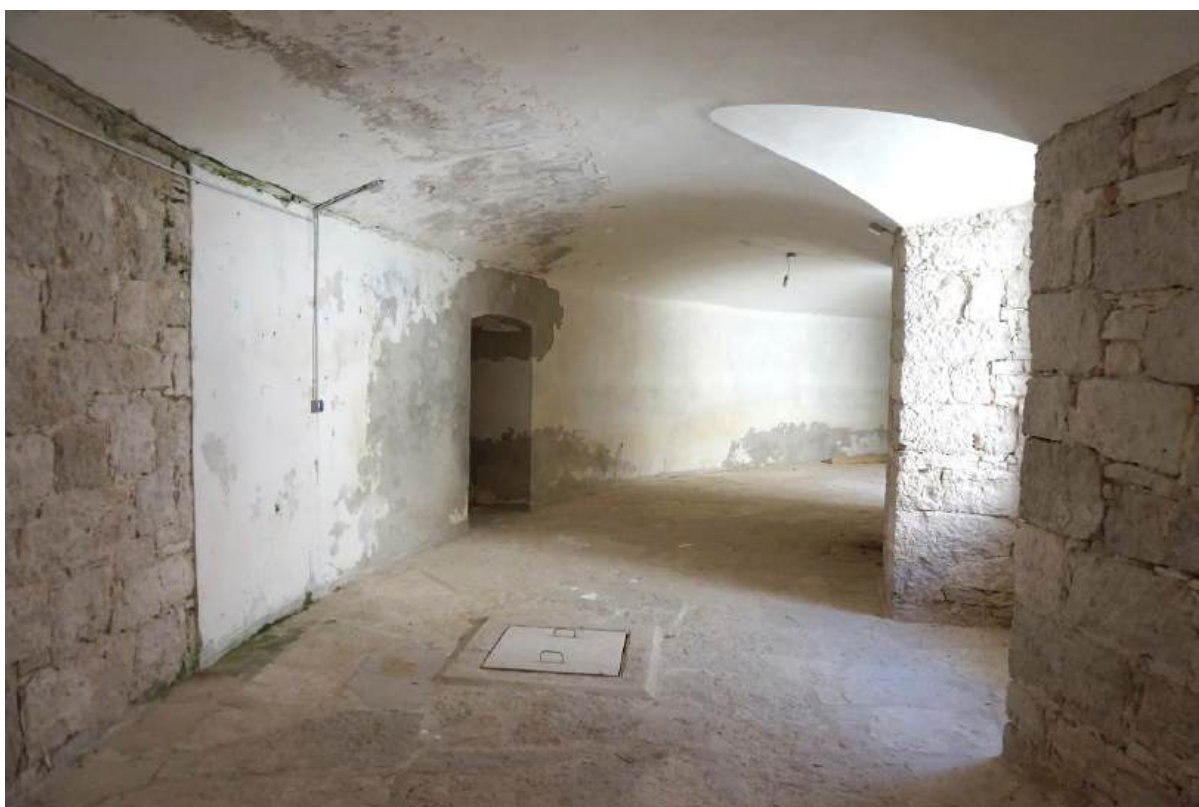
**Sl. 7.102.** Prizemlje, prostorija 25. Pogled na vrata prema prostoriji 10.

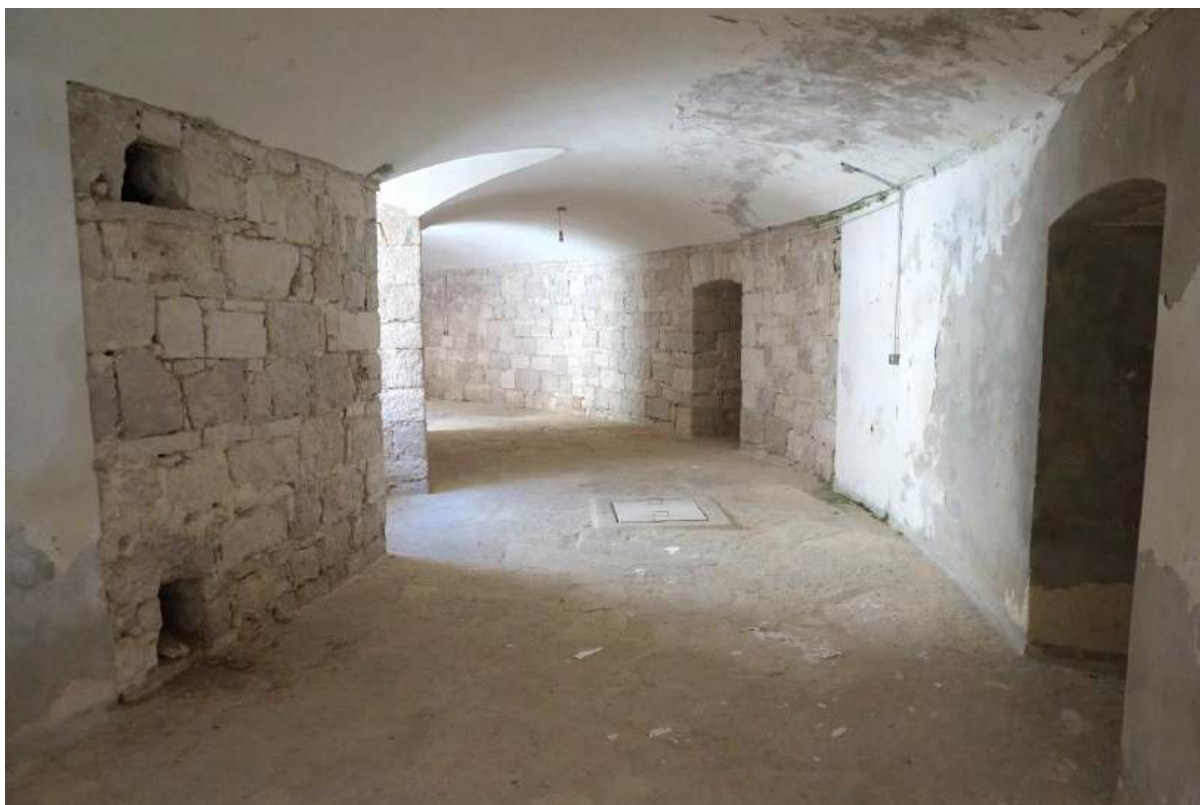
**Sl. 7.105.** Prizemlje, prostorija 25. Pogled prema istoku.

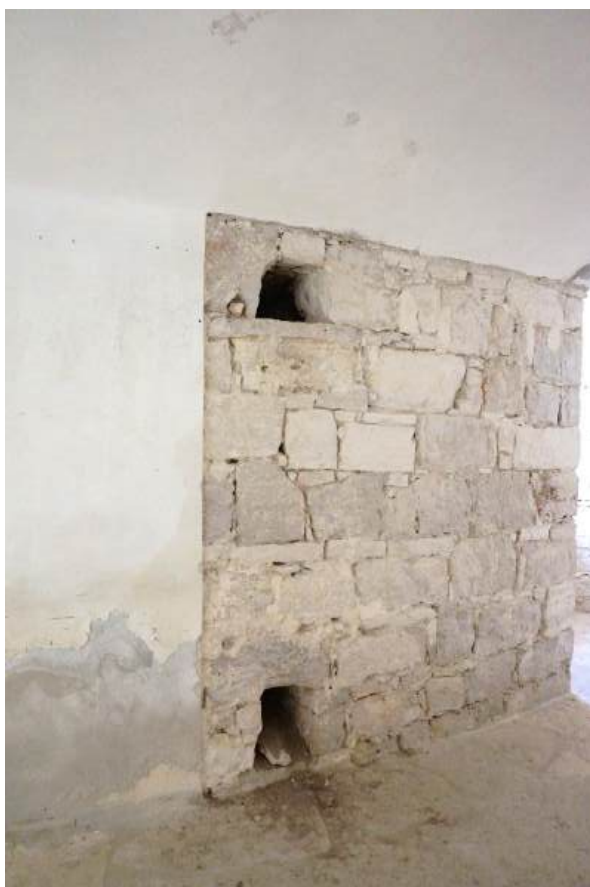
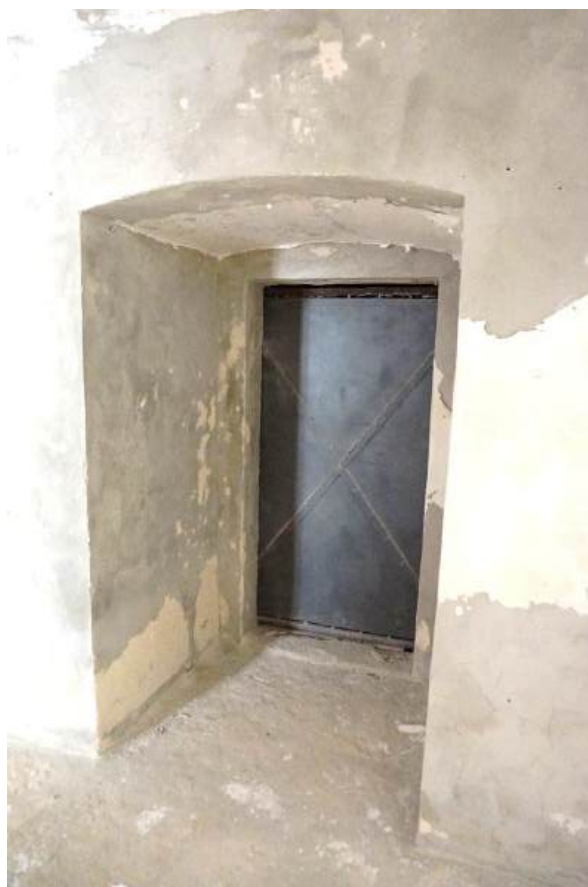
**Sl. 7.106.a, b** Prizemlje, prostorija 25. Pogled na vanjski zid prema unutarnjem dvorištu; Pogled na vrata prema prostoriji 10.

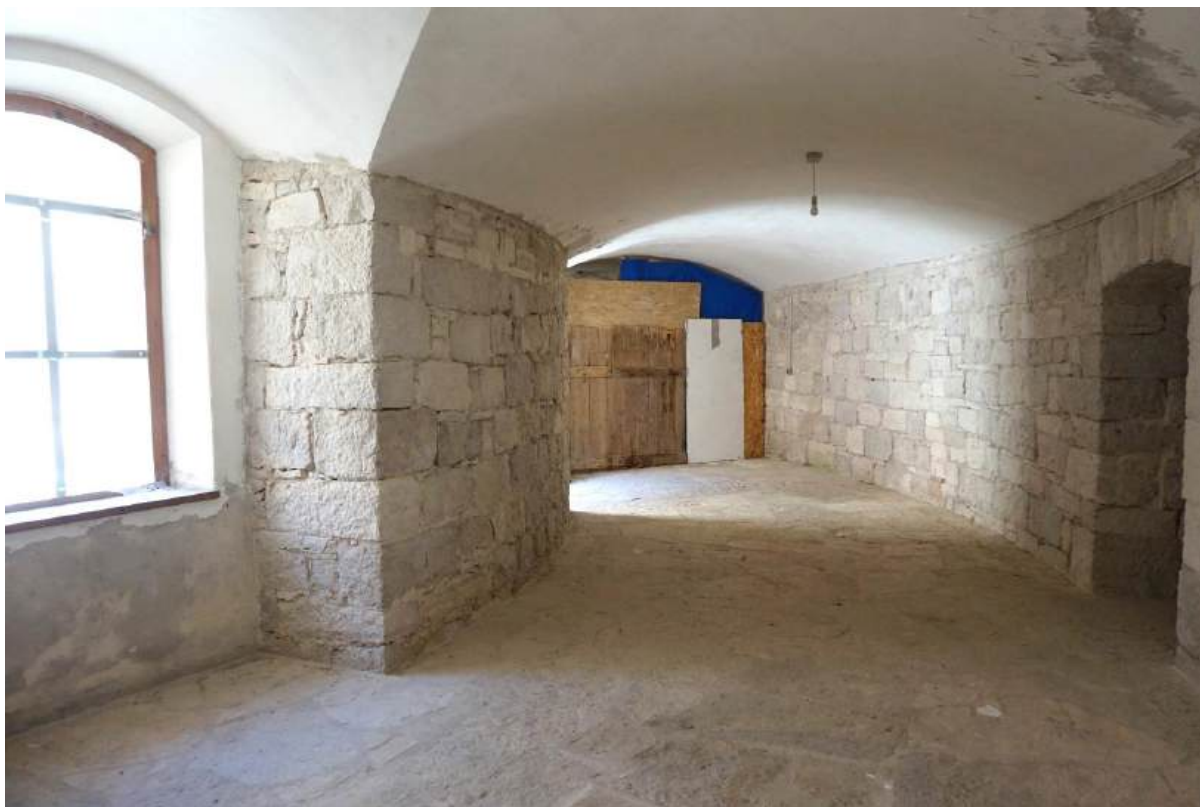
**Sl. 7.107.** Prizemlje, prostorija 25. Pogled prema prostoriji 24 (sjeveru).

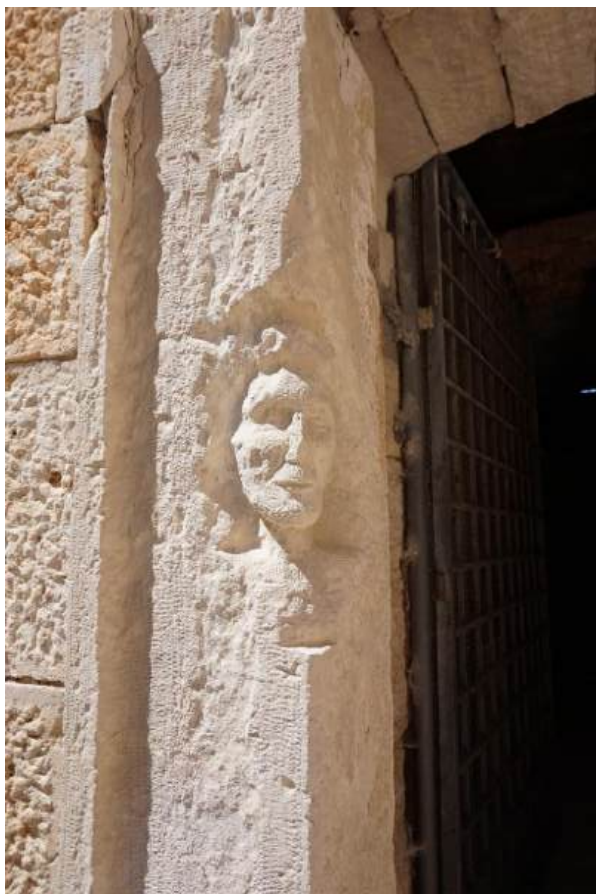
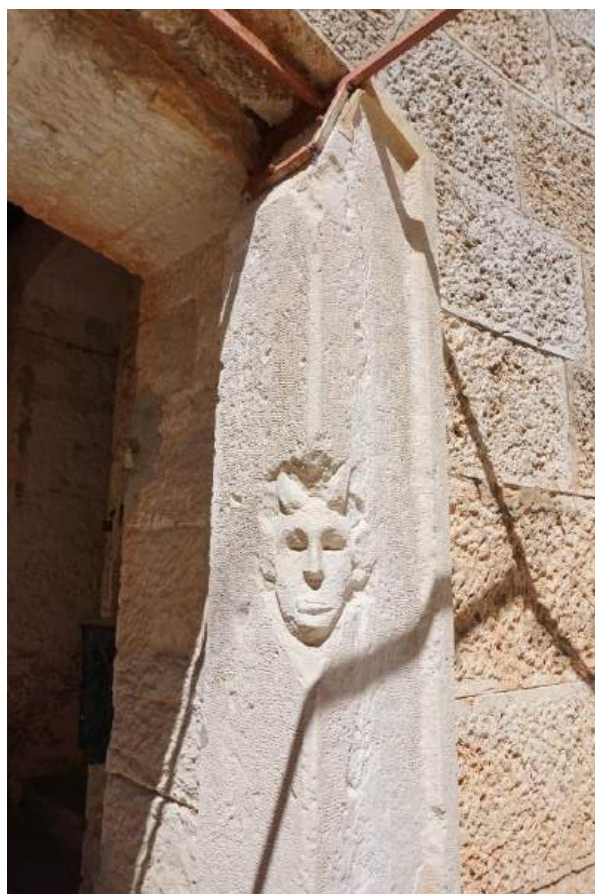
**Sl. 7.183.a, b** Unutarnje dvorište, pogled prema sjeveru. Glavni ulazni portal u dvorište. Oštećenja bočnih kamenih erti nastala „umjetničkom intervencijom“.

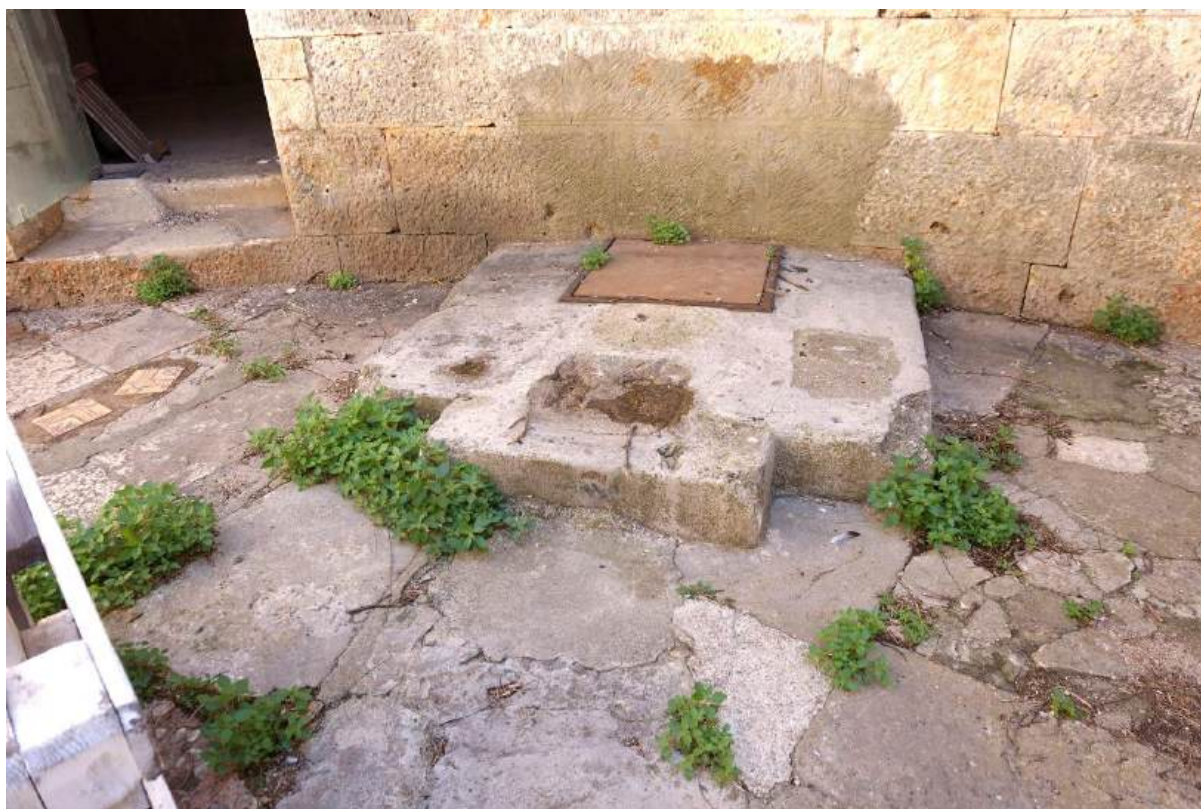
**Sl. 7.184.** Unutarnje dvorište, pogled prema jugoistoku. Kruna podzemne vodospreme.

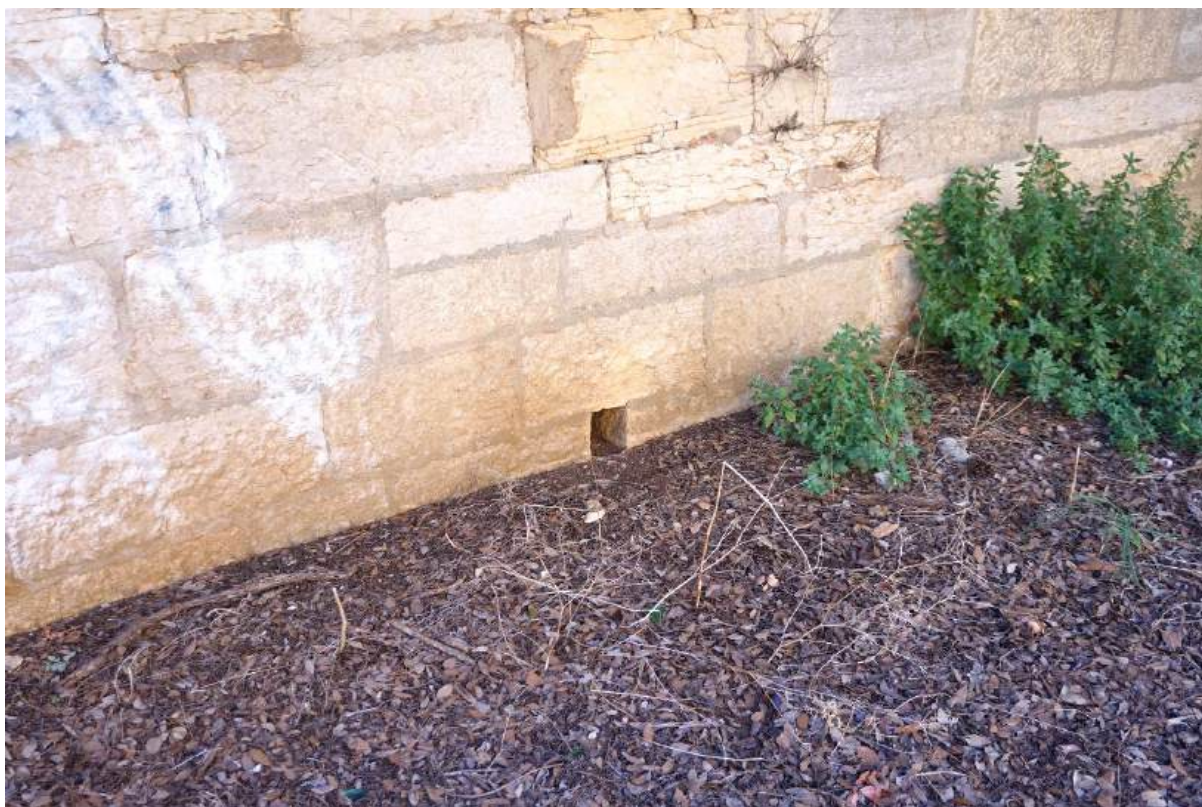
**Sl. 7.230.** Ostaci instalacije nekadašnje kotlovnice na zapadnom pročelju.

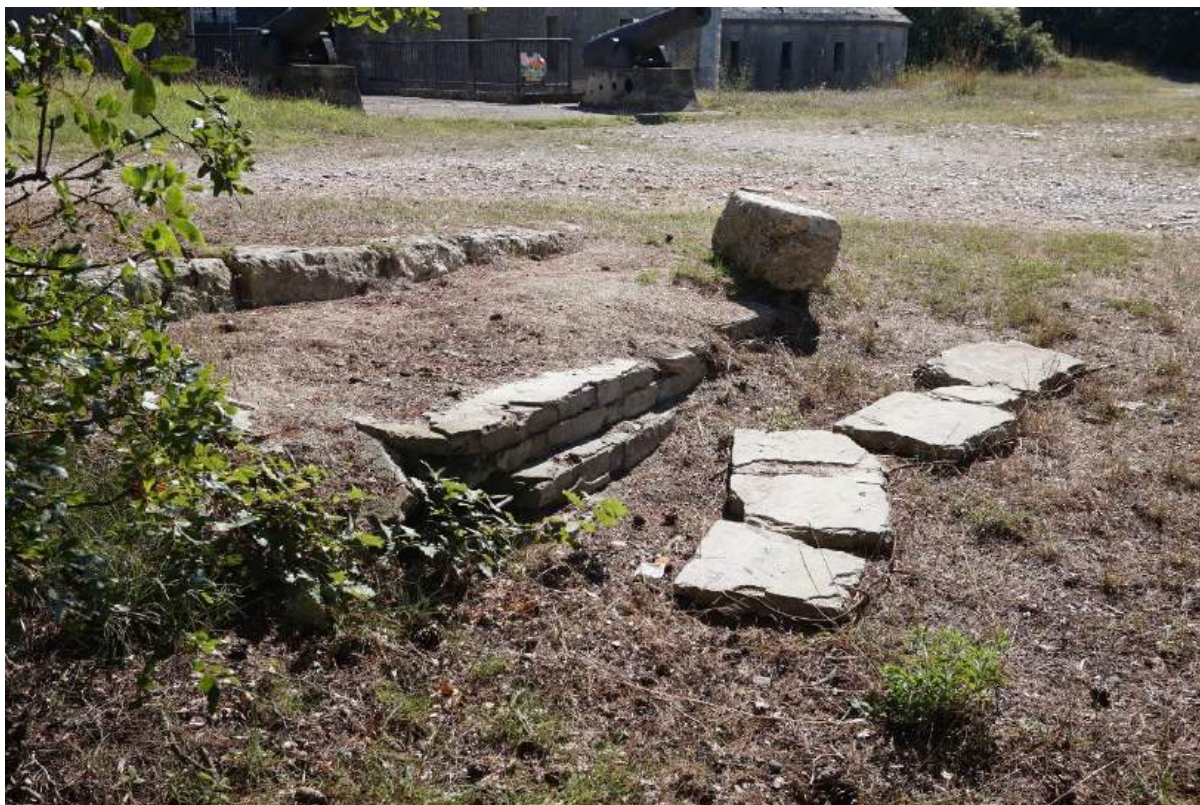
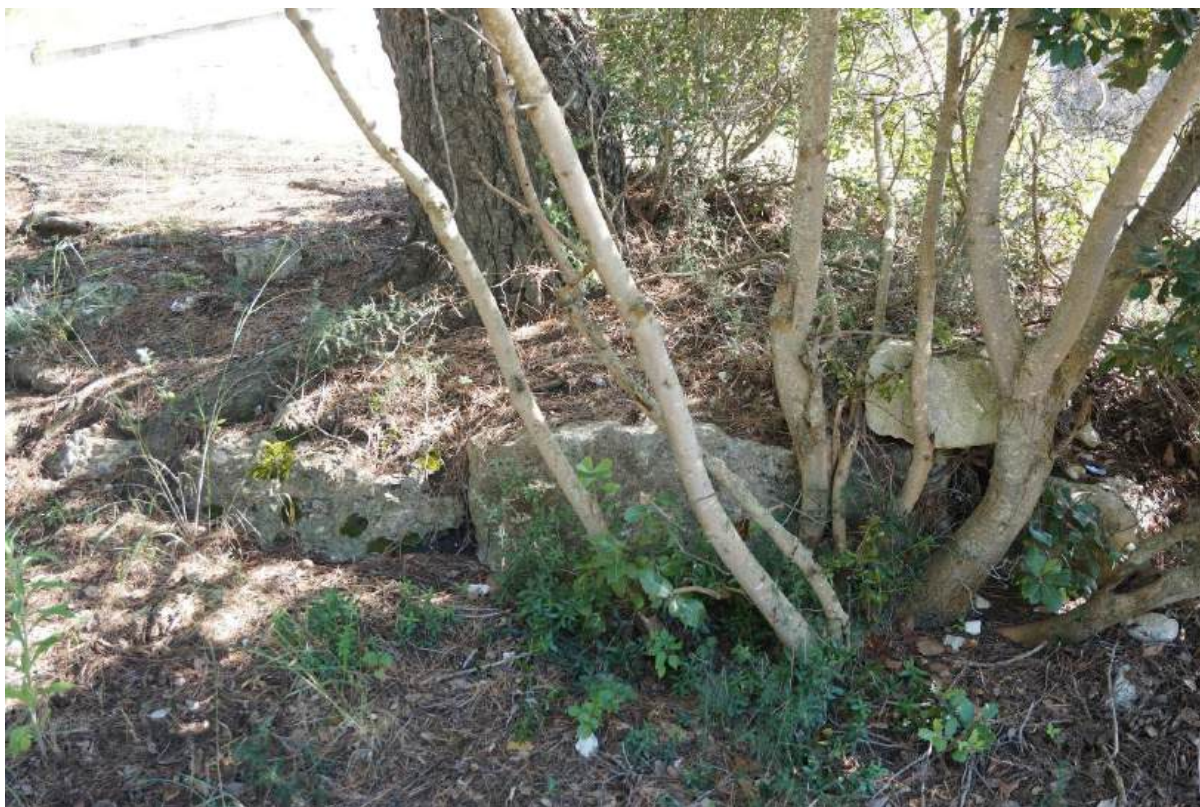
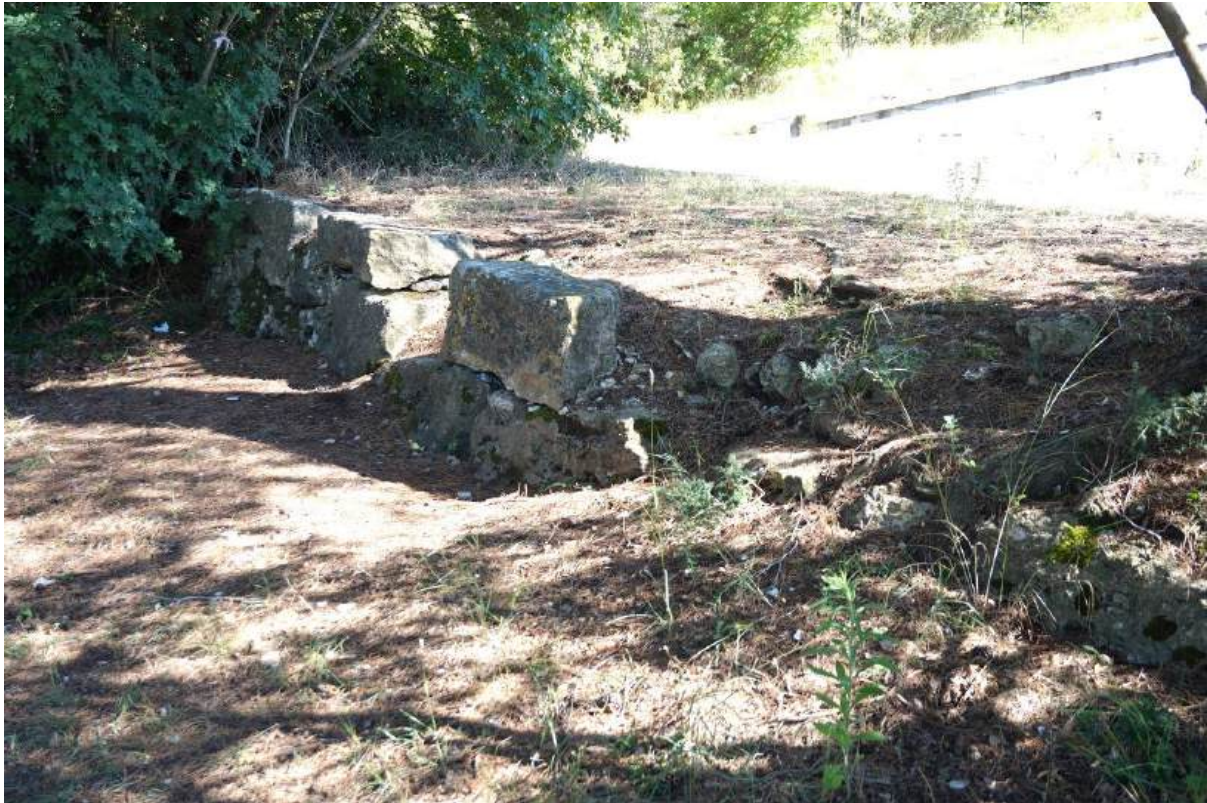
**Sl. 7.274.** Pogled na ostatke potpornog zida sjeverno od utvrde.

**Sl. 7.275.** Pogled na ostatke potpornog zida sjeverno od utvrde.

**Sl. 7.276.** Pogled na ostatke potpornog zida sjeverno od utvrde.

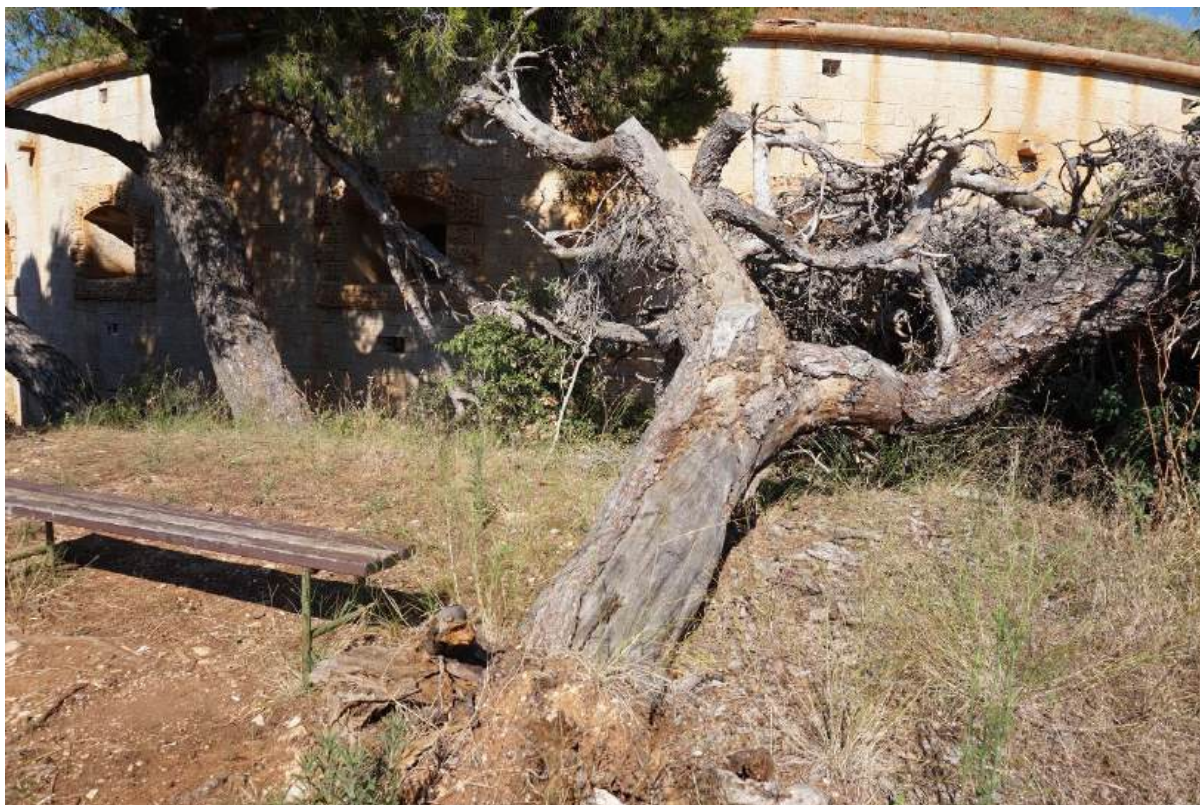
**Sl. 7.286.** Pogled na mrtvo stablo alepskog bora, južni rub kontraeskarpe.

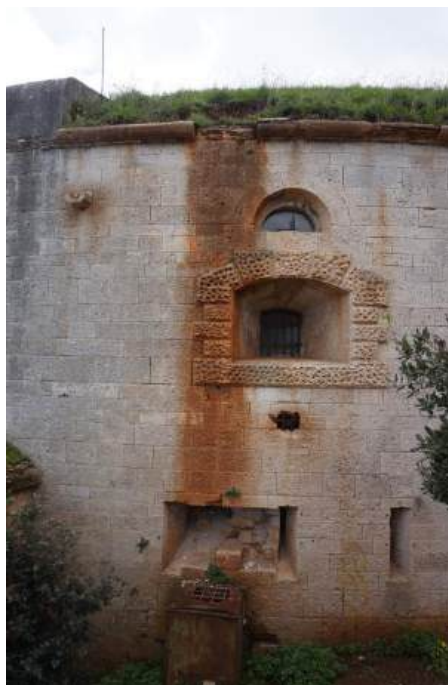
Završne krovne kamene ploče oba kaponira su doživjela oštećenja i djelomična ispadanja uslijed djelovanja vode.

Oštećene krovne kamene ploče kaponira se moraju zamijeniti i nadomjestiti nedostajuće kako bi se spriječio prodor vode u unutrašnjost konstrukcije.

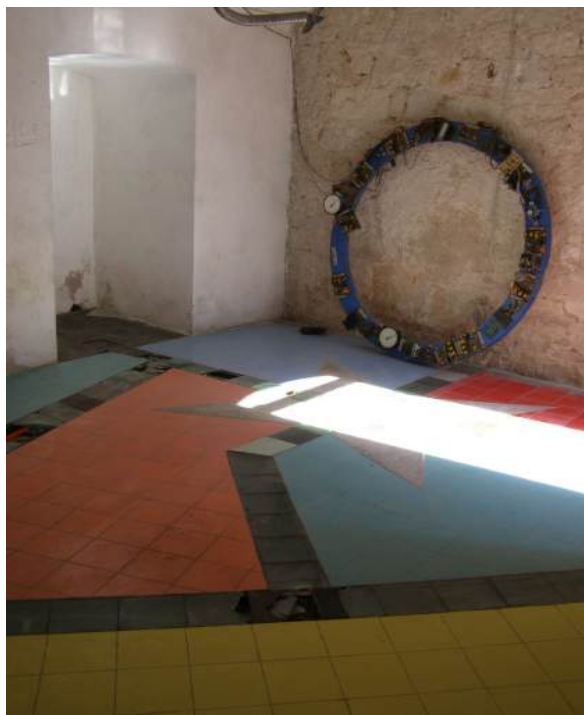
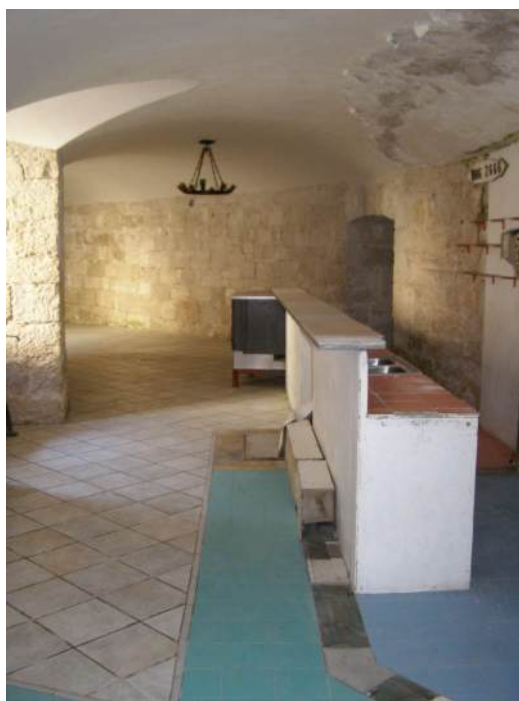
Sl. 1-2 Podovi prizemnog centralnog cirkularnog hodnika prije zahvata.

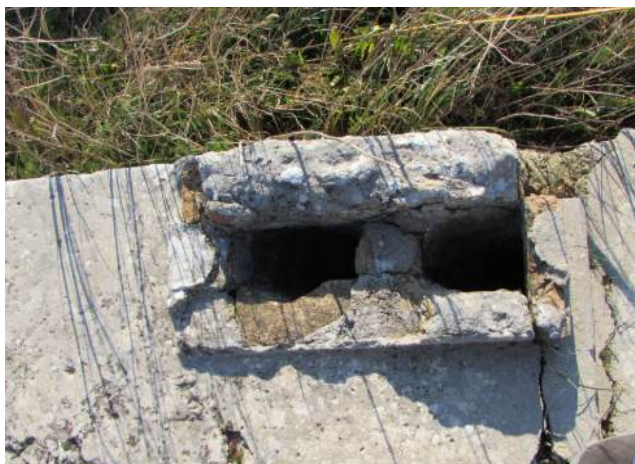
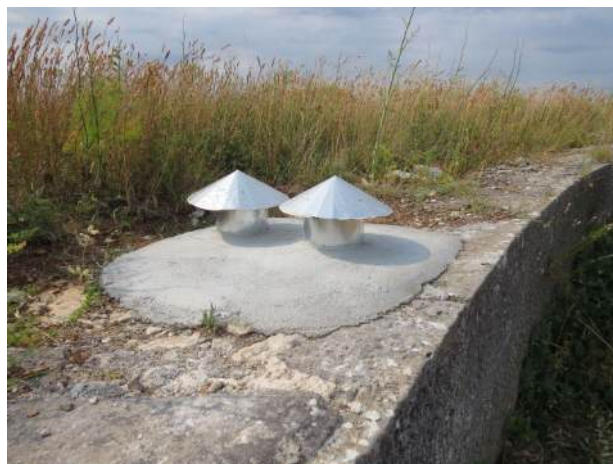
Sl. 9-10 Primjer odušnika na centralnom zidu krovišta prije i nakon zahvata 2015. godine.

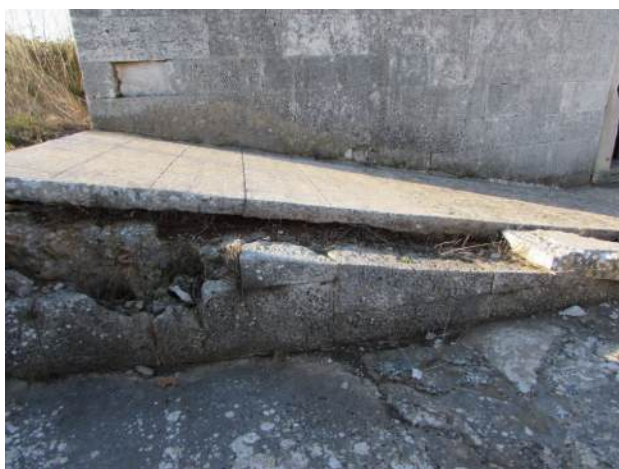
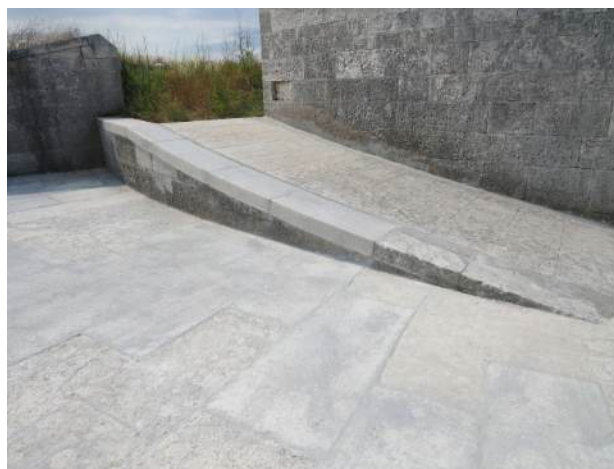
Sl. 11-12 Pod na krovnoj terasi i pristupna rampa krovnom nasipu prije i nakon zahvata popravka i rekonstrukcije 2015. godine.

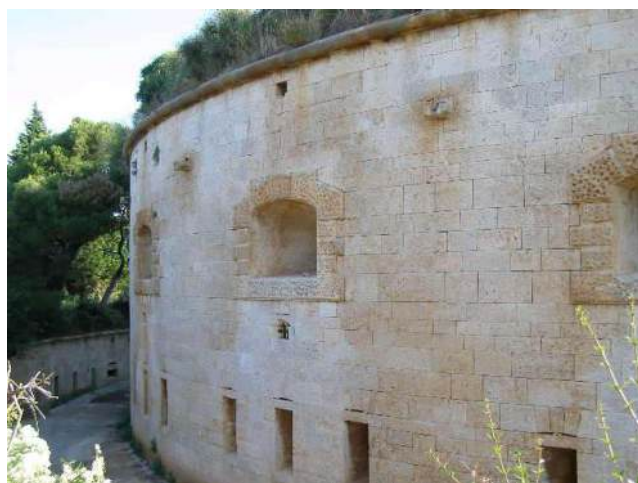
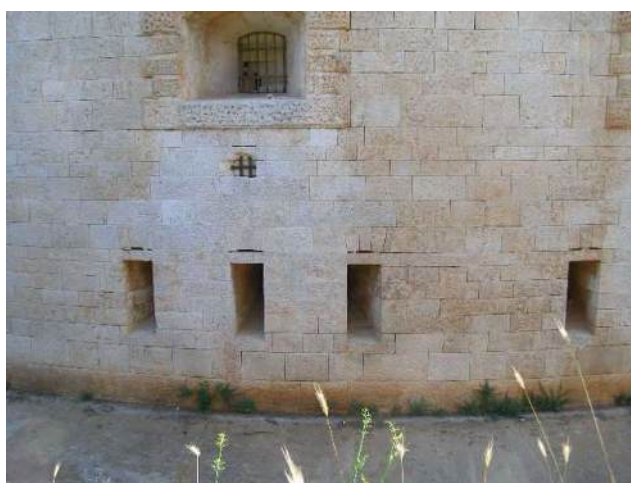
Sl. 17-18 Vertikalne površine utvrde prema zapadu 2011. godine.

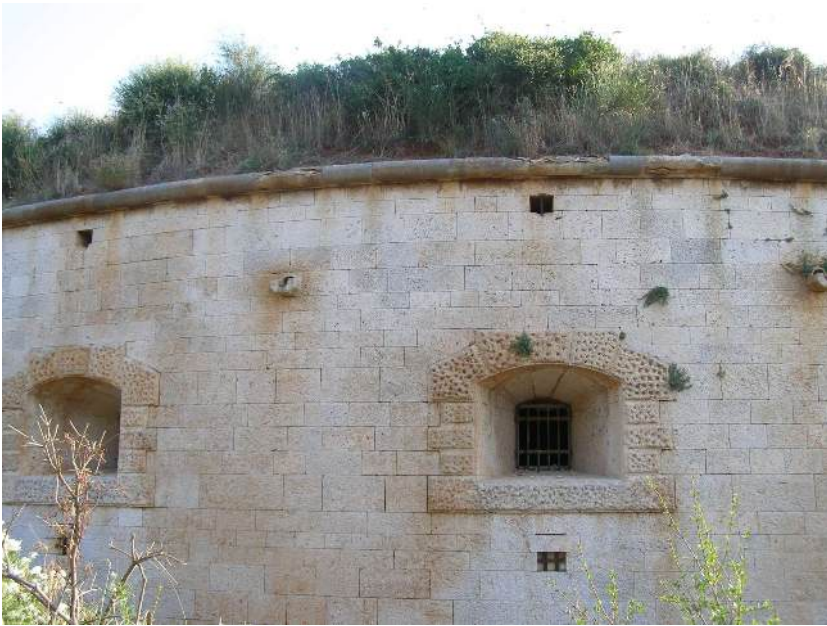
Sl. 20 Pogled na krunište utvrde 2011. godine.
