**UTVRDA MONSIVAL / BOURGUIGNON**  
**(FORT BOURGUIGNON)**  
ULICA VERUDELLA 6c  
HR - 52100 PULA - POLA  
k.o. Pula, k.č.br. 4901/15 (dio k.č.br. 4901/1,  
4901/11, 4901/21, 4901/22)

**KONZERVATORSKI ELABORAT**

**KNJIGA 1**

Zagreb, prosinac 2024. godine

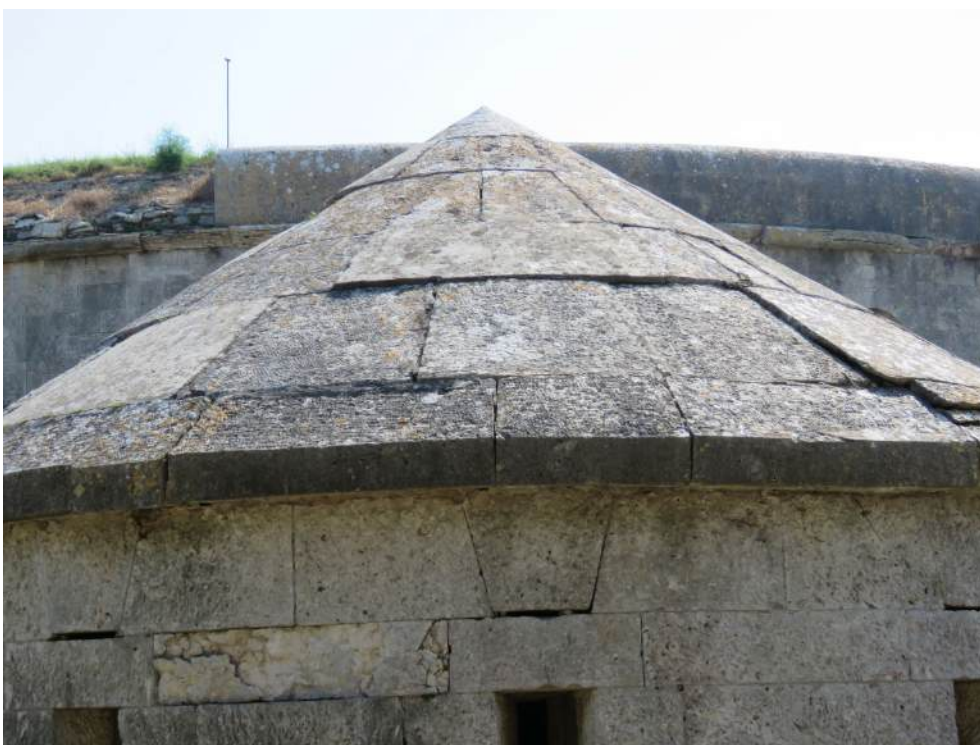
Sl. 23 Krov južnog kaponira 2024. godine.

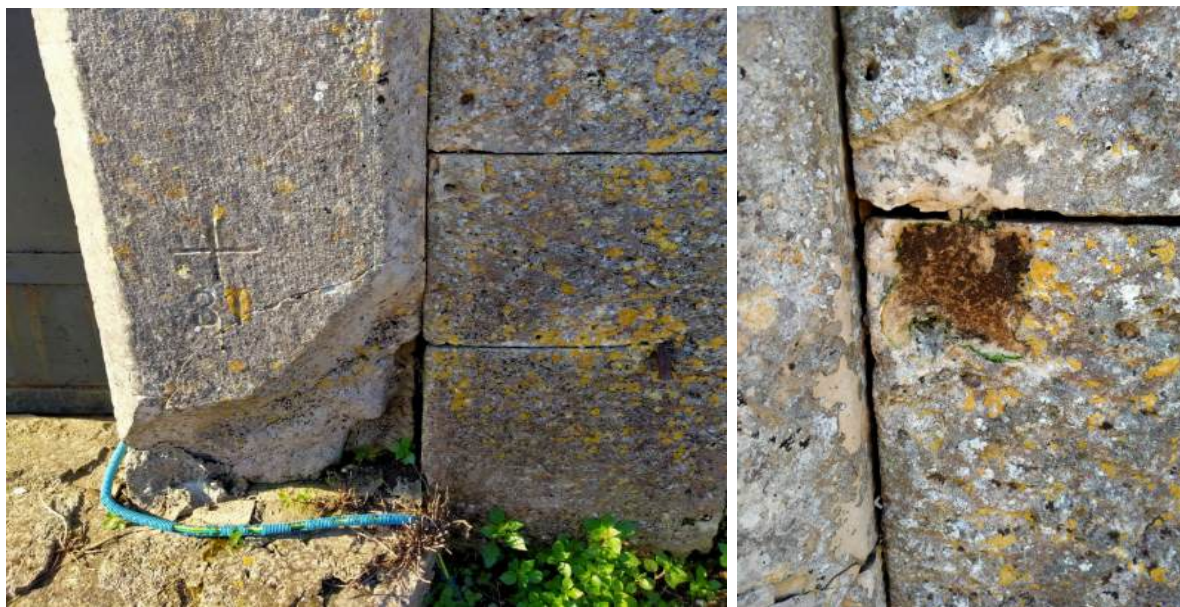
## Uzorak 1 - ulaz istok, prizemno

Sl. 25-26 Detalji pozicije uzorkovanja.

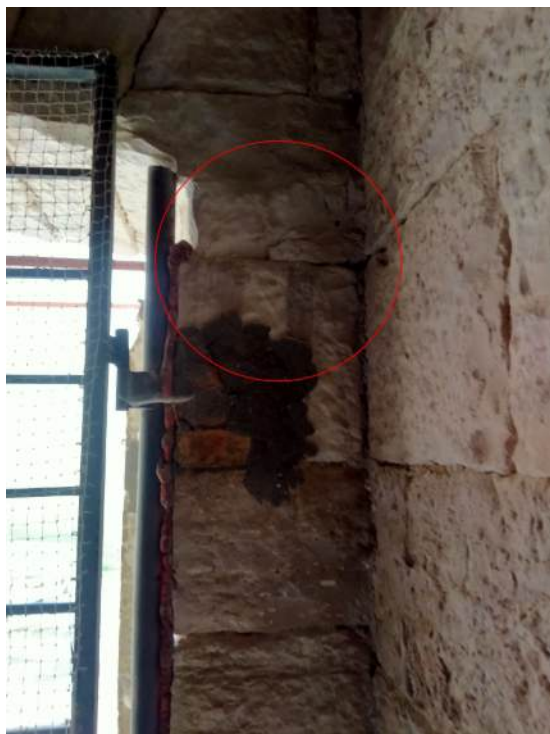
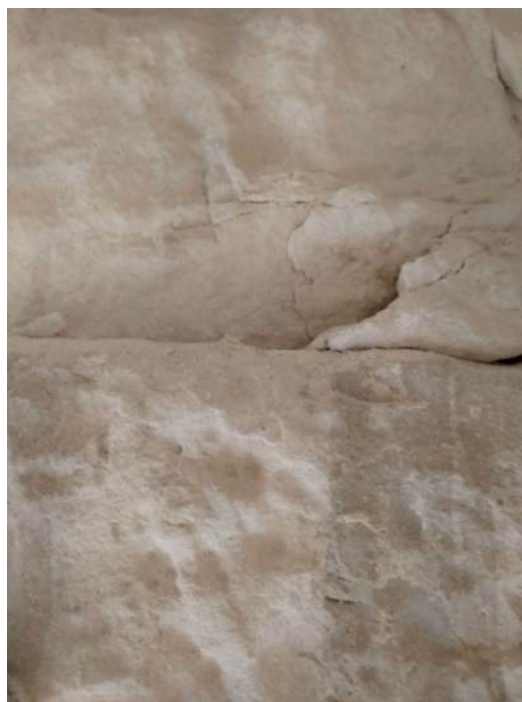
## Uzorak 2 - unutrašnjost, prizemno

Sl. 28-29 Detalji pozicije uzorkovanja.

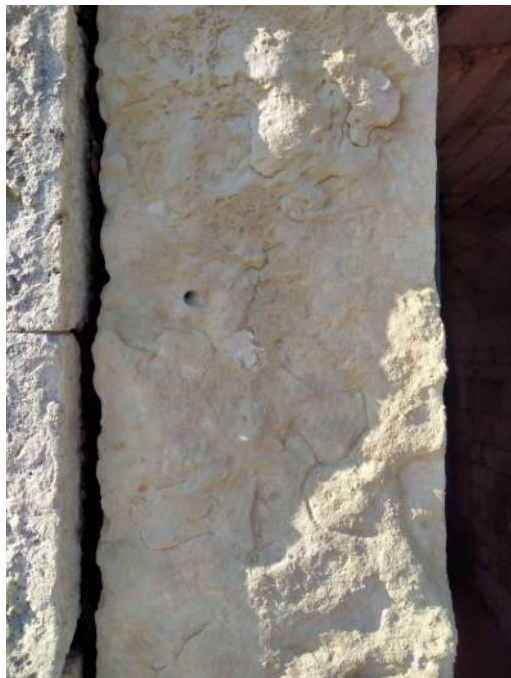
### Uzorak 3 - krovište, istok

Sl. 31 Detalj pozicije uzorkovanja.

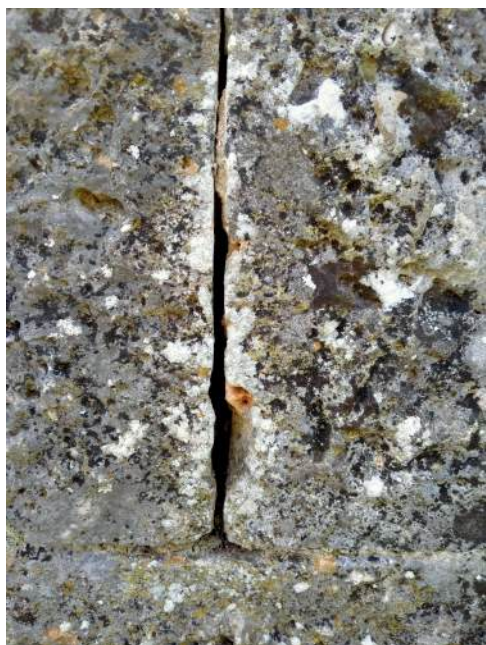
## Uzorak 4 - krovište, zapad

Sl. 33 Detalj pozicije uzorkovanja.

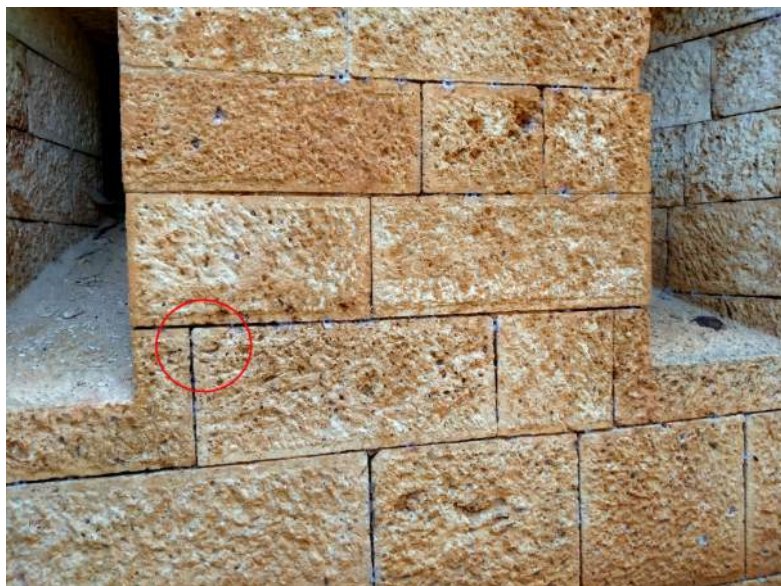
## Uzorak 5 - prizemlje, zapad

Sl. 35 Detalj pozicije uzorkovanja.

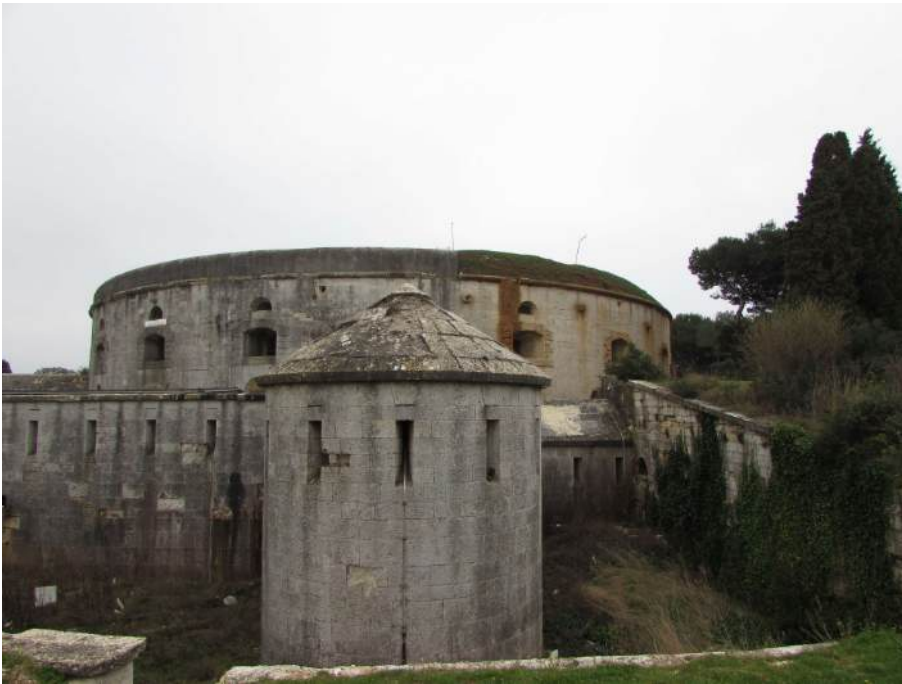
Sl. 36 Pogled na utvrdu s jasnim prijelazom između istočne i zapadne strane. Na istočnoj su strani prisutne široke kolonije biološkog obraštaja karakterizirane sivom bojom površina, dok su površine prema zapadu prekrivene depozitima.

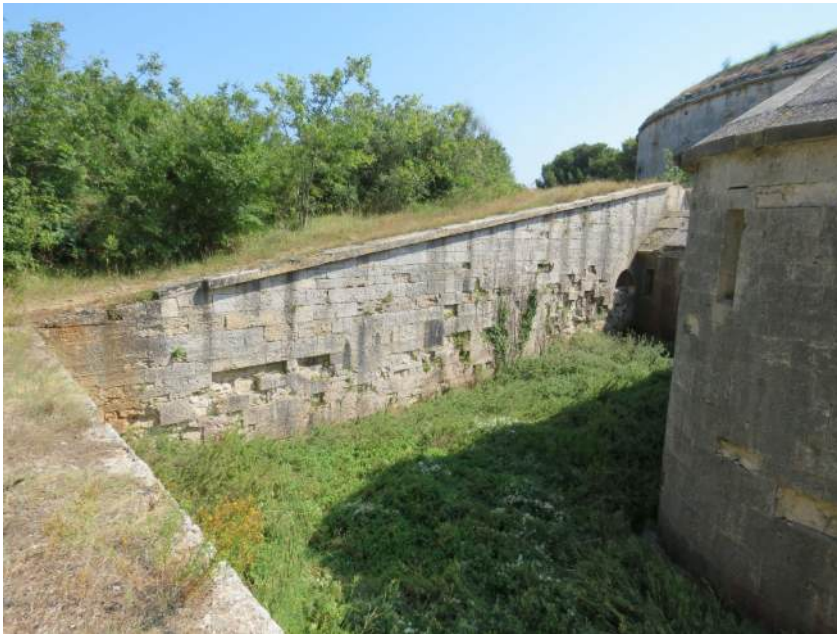
Sl. 37 Zid koji podržava zemljani nasip izvan utvrde, primjetna je velika količina blokova ispucanog, izljuskanog i izgubljenog završnog sloja.

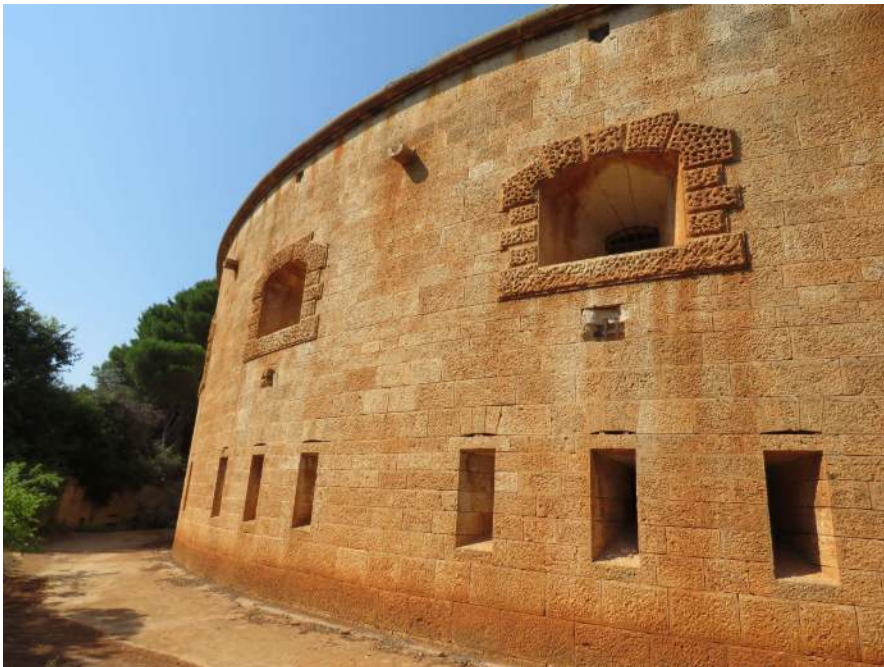
Sl. 42 Depozit crvenih pigmenata iz tenisita i zemlje crvenice na zapadnim površinama utvrde.

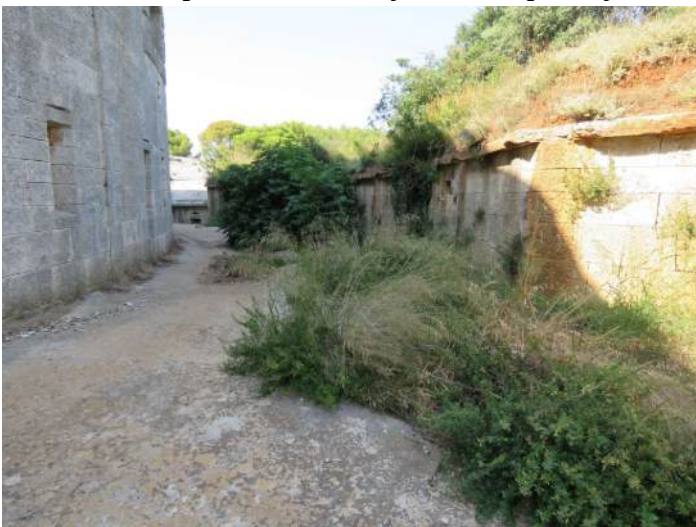
Sl. 46 Kanal na jugoistočnoj strani utvrde s vegetacijom koja ponovno zahvaća površine.

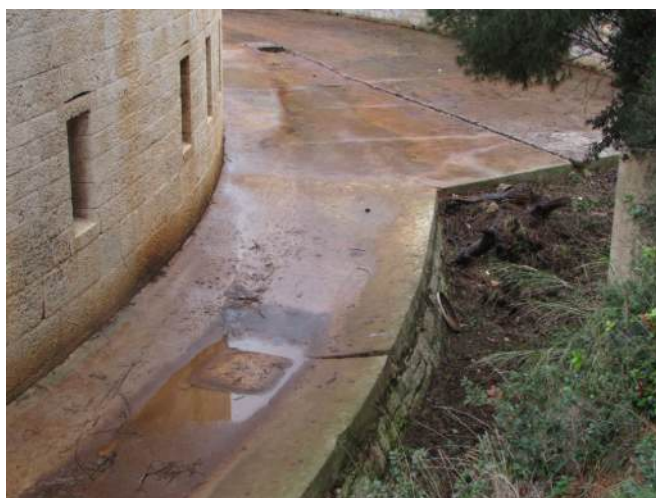
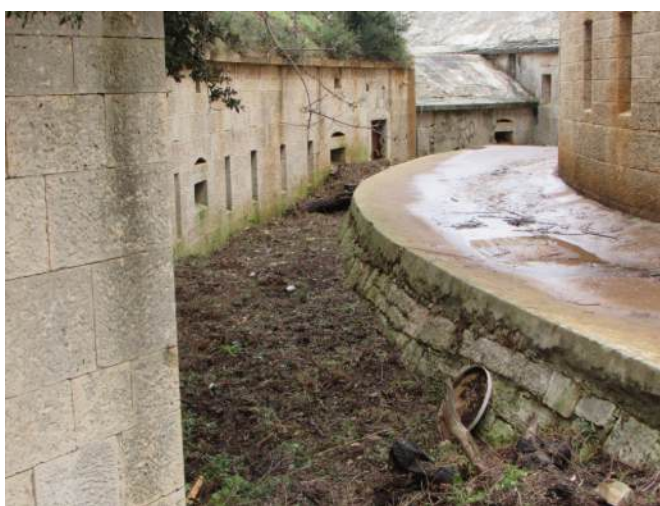
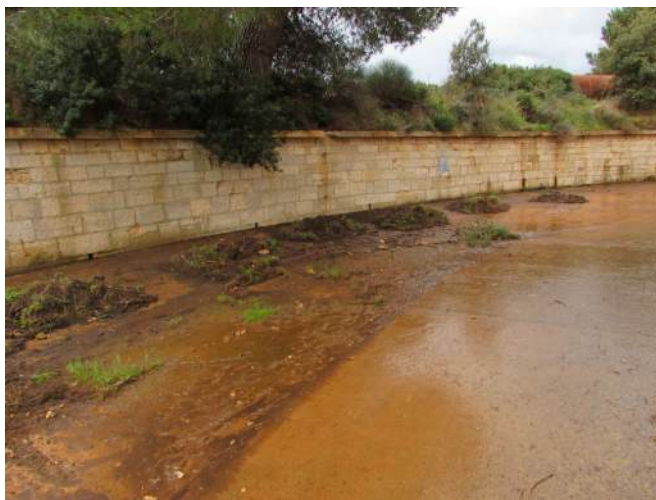
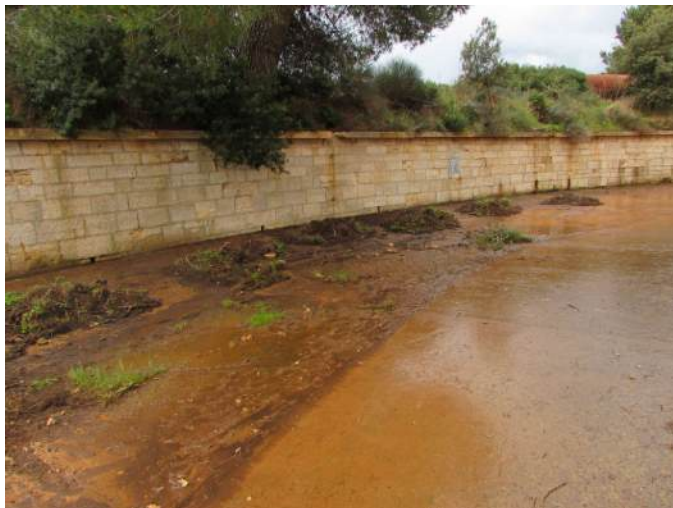
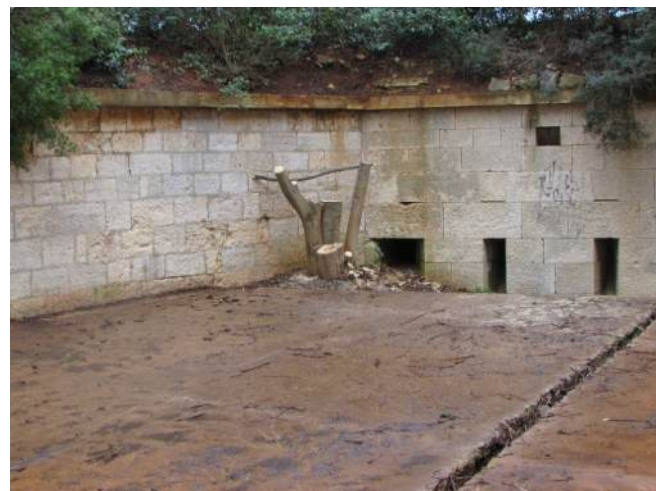
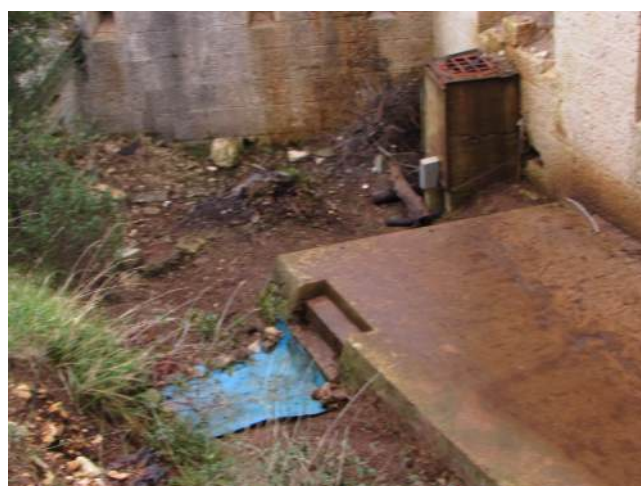
Sl. 47-52 Kanal sa zapadne strane utvrde nakon akcije čišćenja 2016. godine.

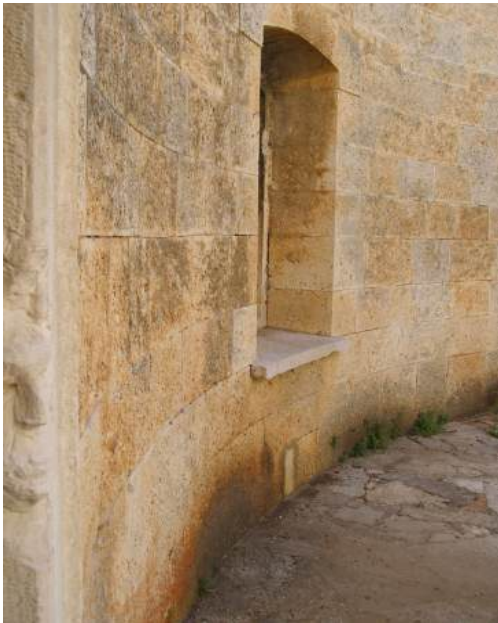
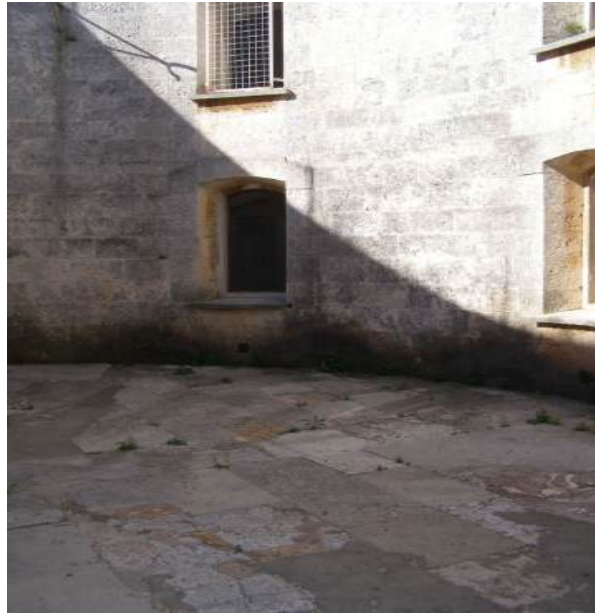
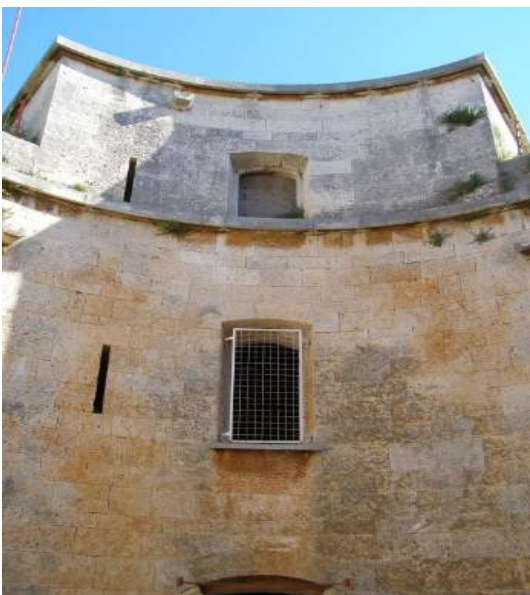
Zidovi centralnog dvorišta utvrde u dobrom su mehaničkom stanju očuvanosti. Prekriveni su kolonijama algi i lišajeva a u pozicijama zaštićenim od djelovanja kiše prisutne su crne i narančaste kore. Također su na vertikalnim površinama prisutne tanke narančaste patine koje su uzrokovane pigmentima tenisita i zemlje crvenice koji su na površine mogli doći iz zemljanog nasipa iza ovog zida ali i vjetrom s obližnjih teniskih terena. U visini od oko 1 metra kamen je zamrljan tamnim pigmentima koji su na njega prskali s podnog opločenja kao i aktivnim biološkim obraštajima koji su jače zahvatili površine radi konstantne vlage.

Sl. 53-55 Pogledi na centralno dvorište.

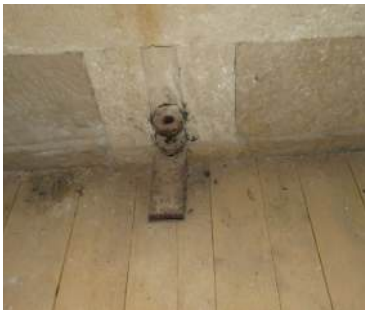
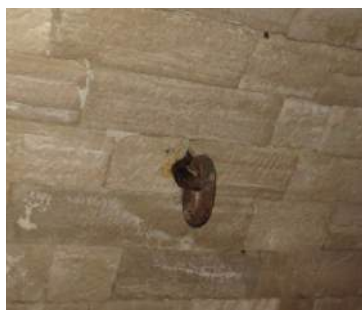
Sl. 60-61 Detalji izvorno ugrađenih željeznih elemenata u kamen unutarnjih zidova utvrde.

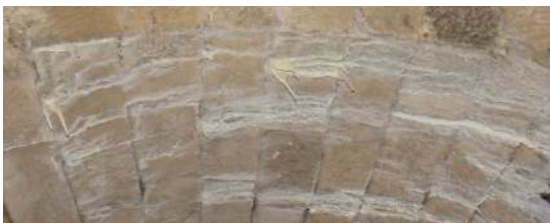
Sl. 66 Detalj siga.

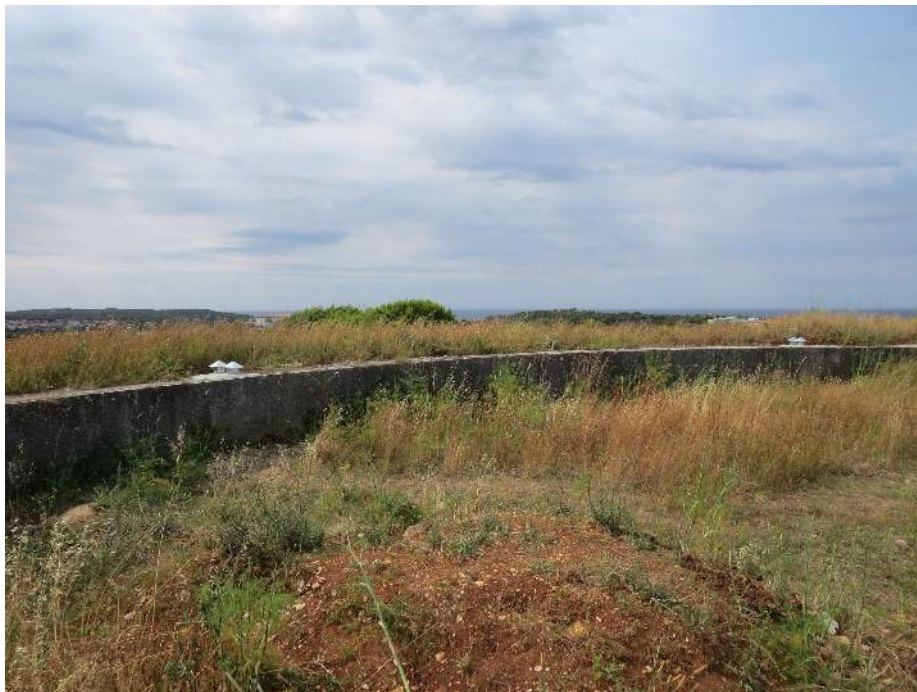
Središnji koncentrični zid koji razdvaja dva zemljana nasipa u dobrom je stanju očuvanosti, ali je cementni pokrov trošan i ne sprječava prodor vode u sljubnice između kamenih blokova. Vanjski kameni prsten u izuzetno lošem stanju. Blokovi su raspucani, erodirani i trošni. Prijete padom, a dio ih već nedostaje. Degradacija je uzrokovana solima koje vjetar s mora unosi u strukturu ali i vegetacijom koja je kroz 20. stoljeće, kada se utvrda loše održavala, prekrila ploče i počela urastati u sljubnice i pukotine.

Sl. 70 Pogled na zid koji dijeli dva koncentrična prstena zemljanog nasipa krovišta.

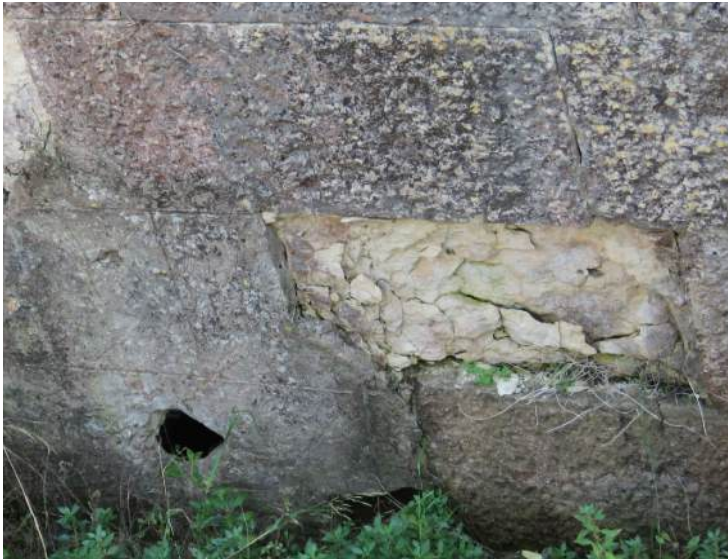
Sl. 74 Ljuskanje blokova paralelno sa slojevima unutar kamena. Ova je degradacija posebno primjetna na blokovima koji podržavaju unutarnji i vanjski nasip utvrde.

Ova vrsta degradacije dubinski oštećuje kamen stoga će i konzervatorsko-restauratorski zahvati morati biti usklađeni sa stupnjem degradacije. Ukoliko je kamen izuzetno usitnjen biti će potrebno pročititi situaciju do zdravog kamena. Ukoliko su ulomci većih dimenzija ili je stupanj ispućanosti manji moguće je pristupiti lijepljenju epoksidnim ljepilom prikladnog viskoziteta, spajanjem ili injektiranjem te po potrebi primjenom ankeri iz inoxa ili stakloplastike. Završno će biti potrebno nadograditi nedostajući dio. Predlaže se nadogradnja novim kamenim elementima završne vanjske obrade prema dogovoru s nadležnim konzervatorom. Nadograđeni element će morati biti čim više unutarnjim oblikom prilagođen obliku izvornog kamena te će biti za izvorni kamen spojen ankerima iz inoxa ili stakloplastike i mortom s niskim udjelom topivih soli. Ukoliko je potrebno dozvoljeno je lagano patiniranje novog kamena prirodnim pigmentima kako bi se vizualno uskladio s izvornim.

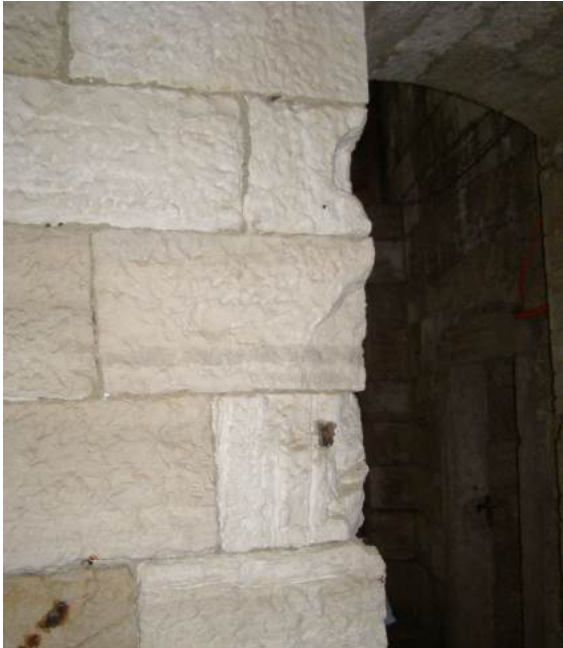
Sl. 75 Uglovi kamenih blokova u unutrašnjosti utvrde odlomljeni mehaničkom aktivnošću.

Okrhnuti i odlomljeni dijelovi, najčešće uglova strukture, mogu biti estetska degradacija ali i strukturalna. Ukoliko se radi o estetskoj degradaciji nedostajuće dijelove nije neophodno nadograditi. Ukoliko se radi o strukturalnoj degradaciji gdje nedostajući dio uzrokuje naprezanja u strukturi koja mogu dovesti do napuknuća i novih degradacija potrebno je nedostajući dio nadograditi. Nadograđeni element će morati biti čim više unutarnjim oblikom prilagođen obliku izvornog kamena te će biti za izvorni kamen spojen ankerima iz inoxa ili stakloplastike i mortom s niskim udjelom topivih soli. Ukoliko je potrebno dozvoljeno je lagano patiniranje novog kamena prirodnim pigmentima kako bi se vizualno uskladio s izvornim.

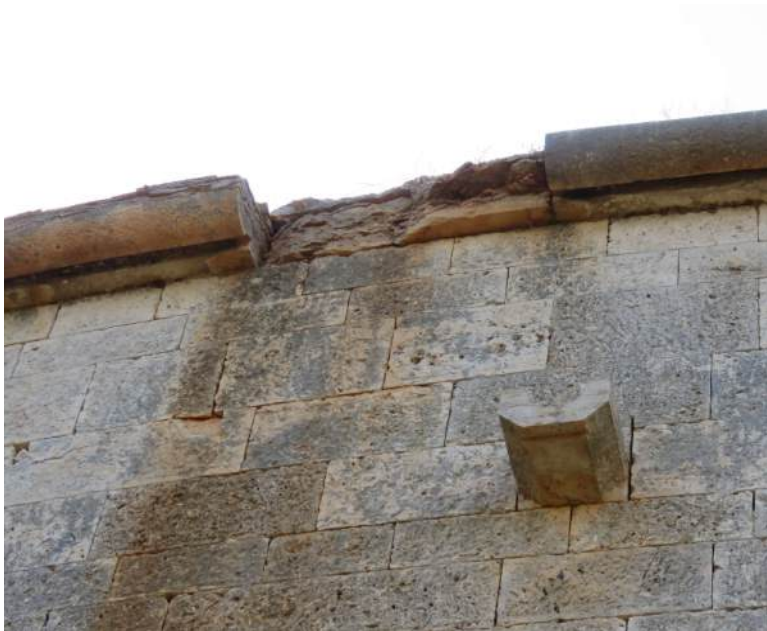
Sl. 76 Nedostajući element kamenog vijenca kruništa utvrde.

Nedostajući elementi tretiraju se kao i mehanička oštećenja. I nedostajući elementi mogu biti estetske degradacije ili strukturalne degradacije. Ukoliko se radi o estetskoj degradaciji potrebu za nadogradnjom moguće je dogovoriti s konzervatorom u nadzoru. Ukoliko se radi o strukturalnoj degradaciji gdje nedostajući dio uzrokuje naprezanja u strukturi koja mogu dovesti do napuknuća i novih degradacija potrebno je nedostajući dio nadograditi. Nadograđeni element će morati biti čim više unutarnjim oblikom prilagođen obliku izvornog kamena te će biti za izvorni kamen spojen ankerima iz inoxa ili stakloplastike i mortom s niskim udjelom topivih soli. Ukoliko je potrebno dozvoljeno je lagano patiniranje novog kamena prirodnim pigmentima kako bi se vizualno uskladio s izvornim.

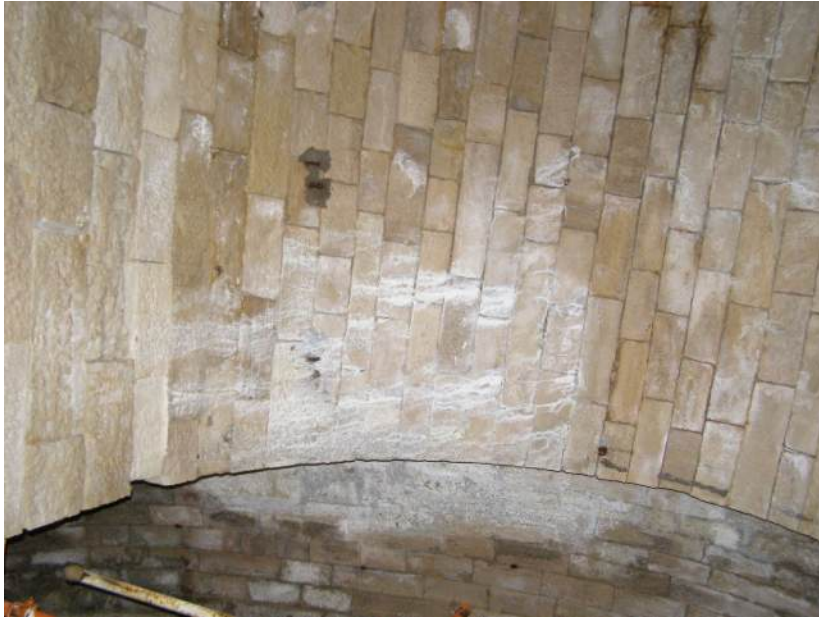
Sl. 78 Inkrustacije kalcifikacija uzrokovane curenjem vode.

Inkrustacije prisutne unutar utvrde sastoje se od rekristaliziranog kalcijevog karbonata koji je na površinu dospio curenjem vode. Ovaj vid degradacije ne šteti strukturi kamena već se radi o estetskoj degradaciji. Međutim, obzirom da su inkrustacije mjestimično zadebljane te su formirale sige, moguće je odlučiti se za njihovo uklanjanje ili stanjivanje. Obzirom da su inkrustacije u utvrdi svojim sastavom istovjetne kamenu utvrde nije moguće njihovo kemijsko uklanjanje. Stoga se predlaže čišćenje površina aero abrazivnom metodom (suhom ili mokrom) koristeći kao abraziv sintetičke sfere kalcijevog karbonata. Od važnosti je da tvrdoća odabranog abraziva bude niža od izvornog kamena te da su čestice abraziva sferičnog oblika. Potrebno je izvršiti testove čišćenja kako bi se definirao stupanj do kojega bi se inkrustacije odstranile, a rezultati moraju biti dogovoreni s konzervatorom u nadzoru.

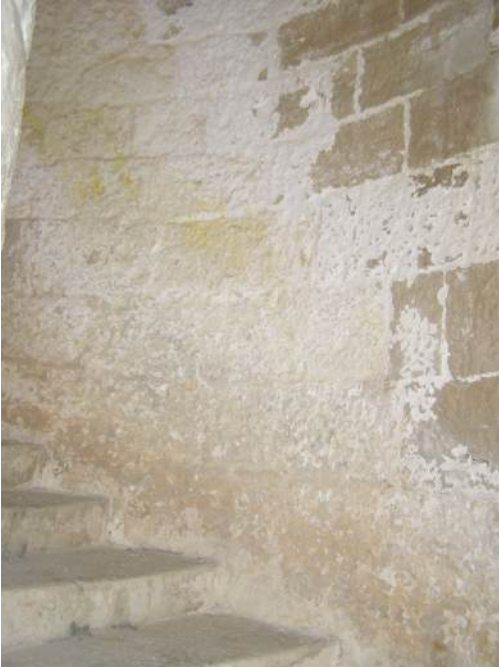
Sl. 79 Vapneni premaz koji u vidu filma prekriva površine kamena.

Vapneni filmovi na površinama kamena unutar utvrde ne štete kamenu kojeg prekrivaju, stoga je njihov utjecaj isključivo estetske naravi. No potrebno je primijetiti da se mjestimično ovi filmovi ljušte. Potrebno je definirati hoće li se film sačuvati kao dio povijesti utvrde. Ukoliko se odluči sačuvati ga film je potrebno konsolidirati sredstvima koja će ga vezati uz podlogu. Ukoliko se odluči za uklanjanje moguće je djelomično ga iščerkati te preostali film ukloniti aero abrazivnom metodom (suhom ili mokrom) koristeći kao abraziv sintetičke sfere kalcijevog karbonata. Od važnosti je da tvrdoća odabranog abraziva bude niža od izvornog kamena te da su čestice abraziva sferičnog oblika. Potrebno je izvršiti testove čišćenja kako bi se definirao stupanj do kojega bi se inkrustacije odstranile, a rezultati moraju biti dogovoreni s konzervatorom u nadzoru.

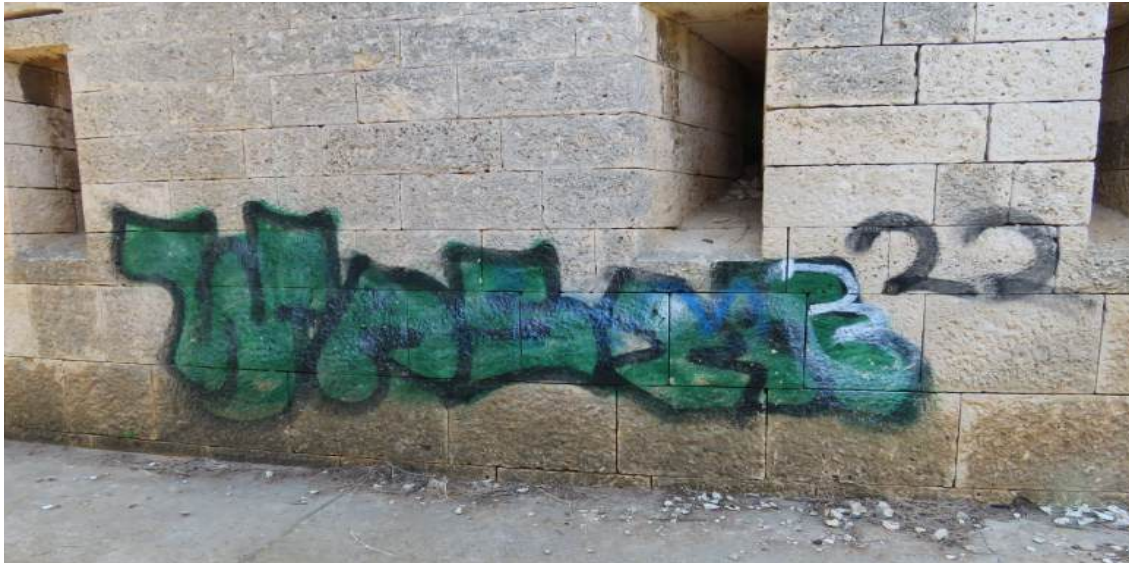
Sl. 80 Grafiti na prizemnom dijelu utvrde, unutar kanala sa zapadne strane.

Grafite je moguće ukloniti komercijalno postojećim kemijskim proizvodima za njihovo uklanjanje. Međutim potrebno je obratiti pažnju na činjenicu da ova sredstva ne uklanjaju sve vrste boja. Ukoliko dio grafita ne bude moguće ukloniti sredstvima za uklanjanje grafita moguće ih je odstraniti već opisanom aero abrazivnom metodom ili laserski.

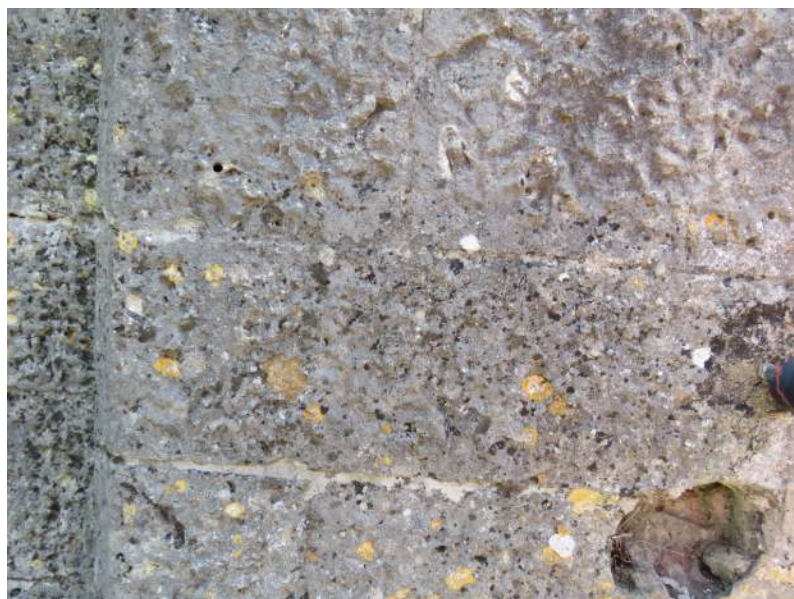
Sl. 83 Detalj biološkog obraštaja, simbioza algi, gljivica i lišajeva, koji prekrivaju velike površine kamena utvrde.

Biološki obraštaj uzrokuje degradacije površine kamena koje s vremenom napreduju stoga ih je potrebno neutralizirati i ukloniti. Površine je potrebno prethodno oprati vodom pod kontroliranim pritiskom, po potrebi moguće je pranje dopuniti četkanjem tvrdim plastičnim četkama na pozicijama sa zadebljanim kolonijama lišajeva. Zatim je potrebno sve površine zahvaćene biološkim obraštajem tretirati sredstvom na bazi kvaternih amonijevih soli (npr. benzalkonij klorid 30-50% u vodenoj otopini). Po kompletnom sušenju sredstva površine je potrebno ponovno oprati vodom pod kontroliranim pritiskom. Postupak neće u potpunosti ukloniti dio lišajeva kao niti pigmente koji su prodrli unutar strukture kamena. Radi se o estetskim degradacijama koje su prihvatljive na strukturama na otvorenom.

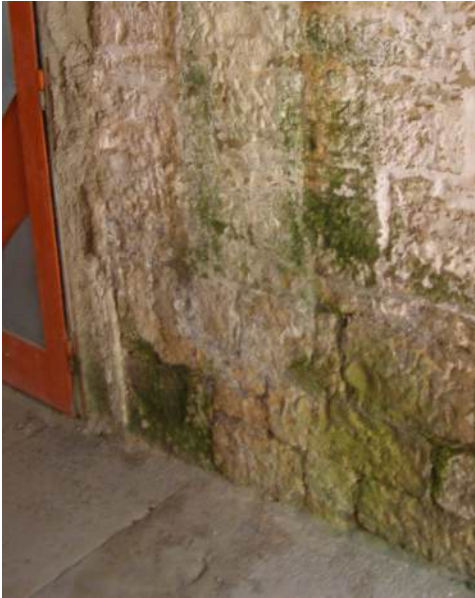
Sl. 84 Alge na unutarnjim zidovima utvrde.

Alge je moguće ukloniti istim sredstvima kao i biološki obraštaj, odnosno prethodno opisanom metodom.

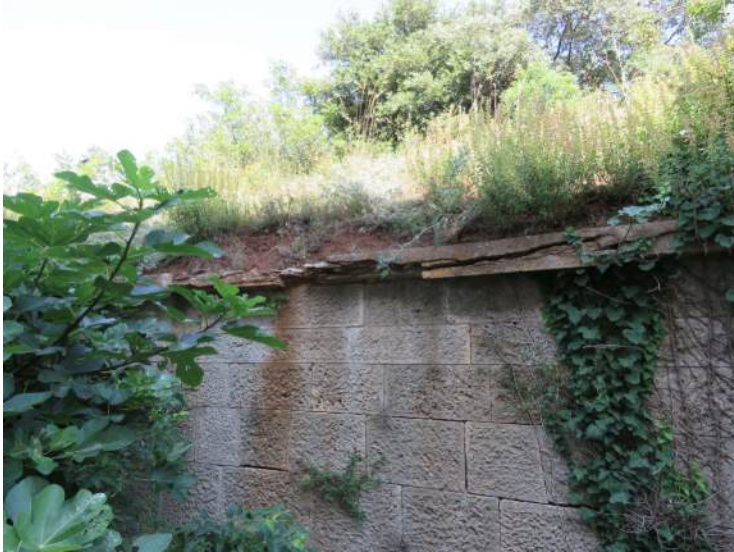
Sl. 85 Primjer višeg bilja na zidu koji podržava vanjski nasip.

Dio višeg bilja prisutnog na zidovima utvrde trebao bi biti uklonjen čišćenjem zemljanih nasipa. Zaostalo više bilje koje raste iz sljubnica i unutar pukotina kamena potrebno je umrtviti prikladnim sredstvom za uklanjanje biljaka poput sredstava na bazi glifosata (glyphosate). Kada je biljka potpuno umrtvljena moguće je ukloniti korijenje iz sljubnica i pukotina te nastaviti sa zahvatima sanacije kamena.

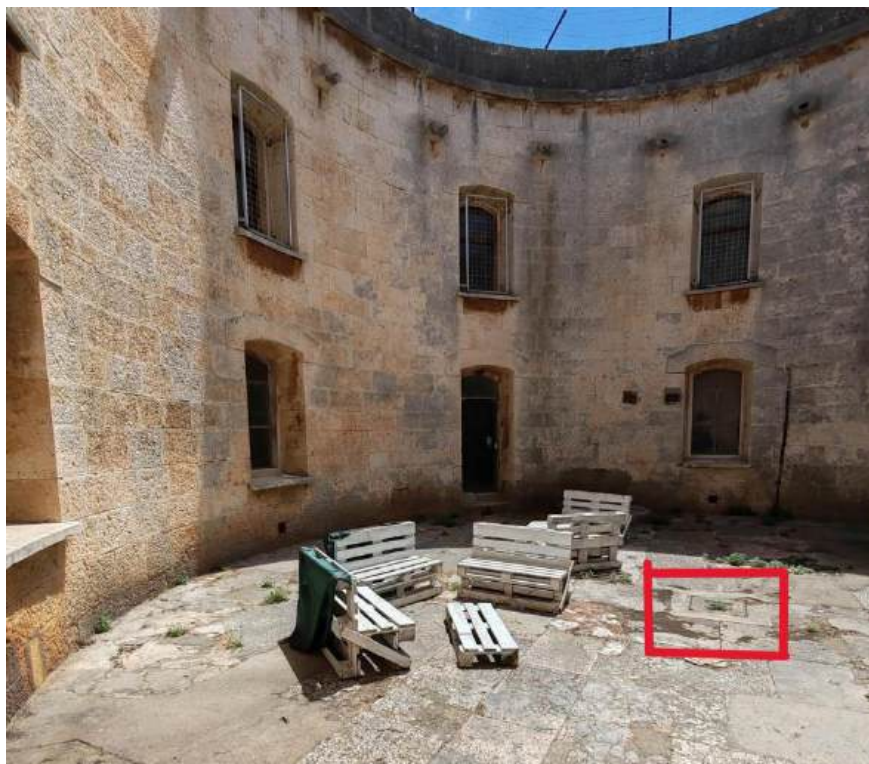
Sl. 2 – slivna točka u sredini unutarnjeg dvorišta

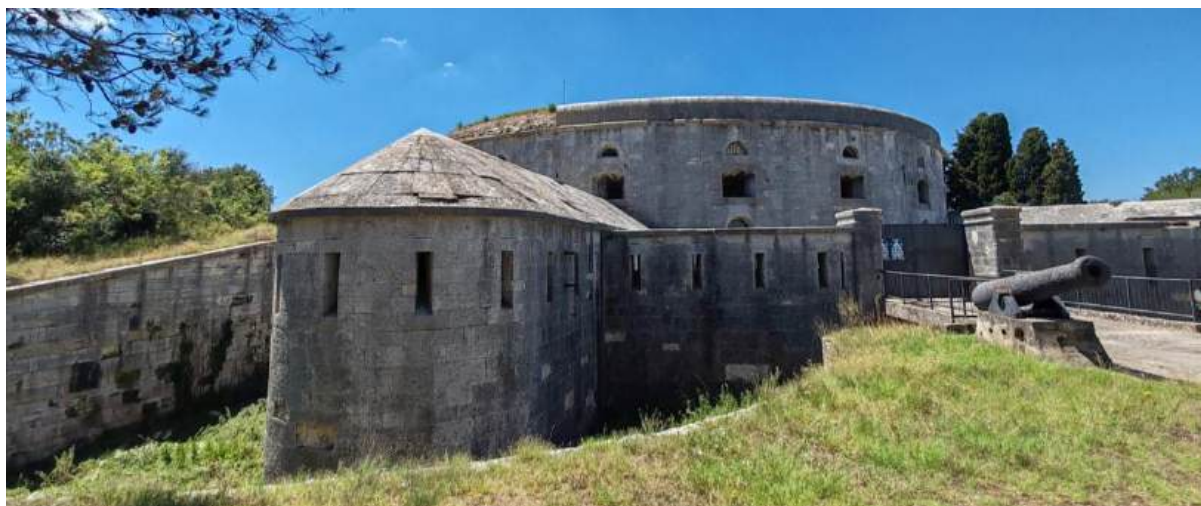
Sl. 6 – krovovi

1. S kamenim pločama položenim na kosine većeg nagiba koji tehnikom preklapanja odvođe vodu s krova po fasadi objekta bez sustava oluka. Sa identičnim pločama (veće debljine) popločen je gornji otvoreni prostor, terasa ispod koje se nalaze zatvorene prostorije u koje mjestimično prodire voda.
2. Zemljano travnati pokrov ispod kojeg postoji sustav odvodnje koja se odvodi na unutarnje dvorište i već spomenuti odvod na sredini unutarnjeg dvorišta. Sustav odvodnje do točaka na sredini bočnih oblikih zidova unutarnjeg dvorišta je vidljiv, te je na tim pozicijama potrebno napraviti kompletnu sanaciju odvodnje kao i obradu svih spojeva. Na mjestima gornje etaže vidljivi su prodori kojima se odvodi voda.

1. Nakon skidanja kamenih ploča s krova i terase, pregledom se utvrđuje stanje donjeg sloja, te se po potrebi rade poravnavanja s reparaturnim mortovima visoke čvrstoće kao MC Bauchemie Nafufill KM 250, te se sa njime zapunjavaju sve pukotine i rupe kako bi se završni hidroizolacijski sloj mogao izvesti sa što manje pregiba i sa što manjim premoštavanjima.

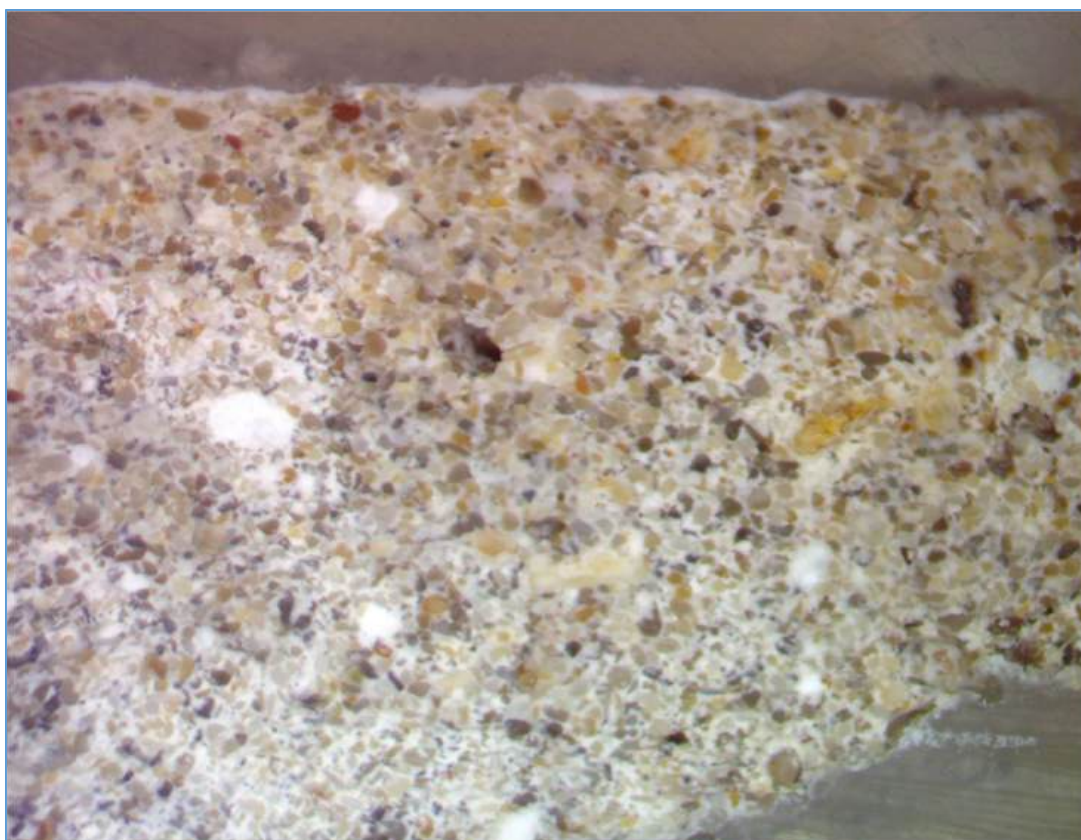
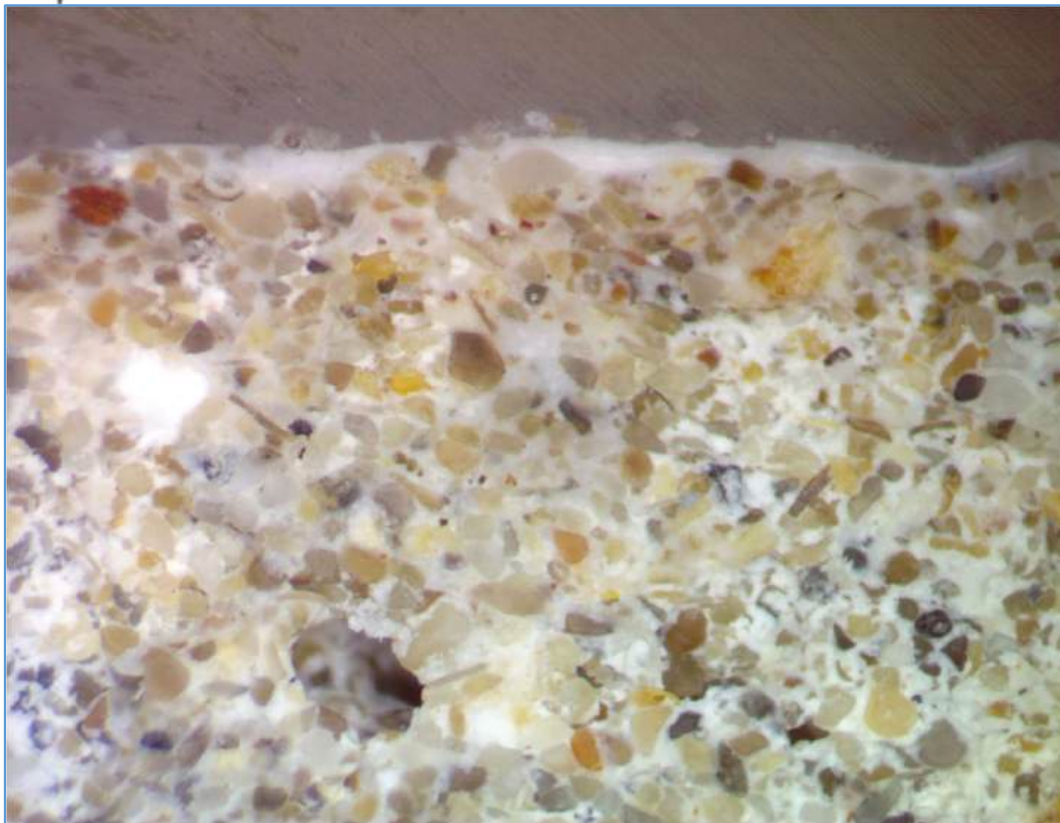
Slike 1 i 2. Fotografije mikropresjeka ŽBUKA 1, pri uvećanju P=10× i P=20×.

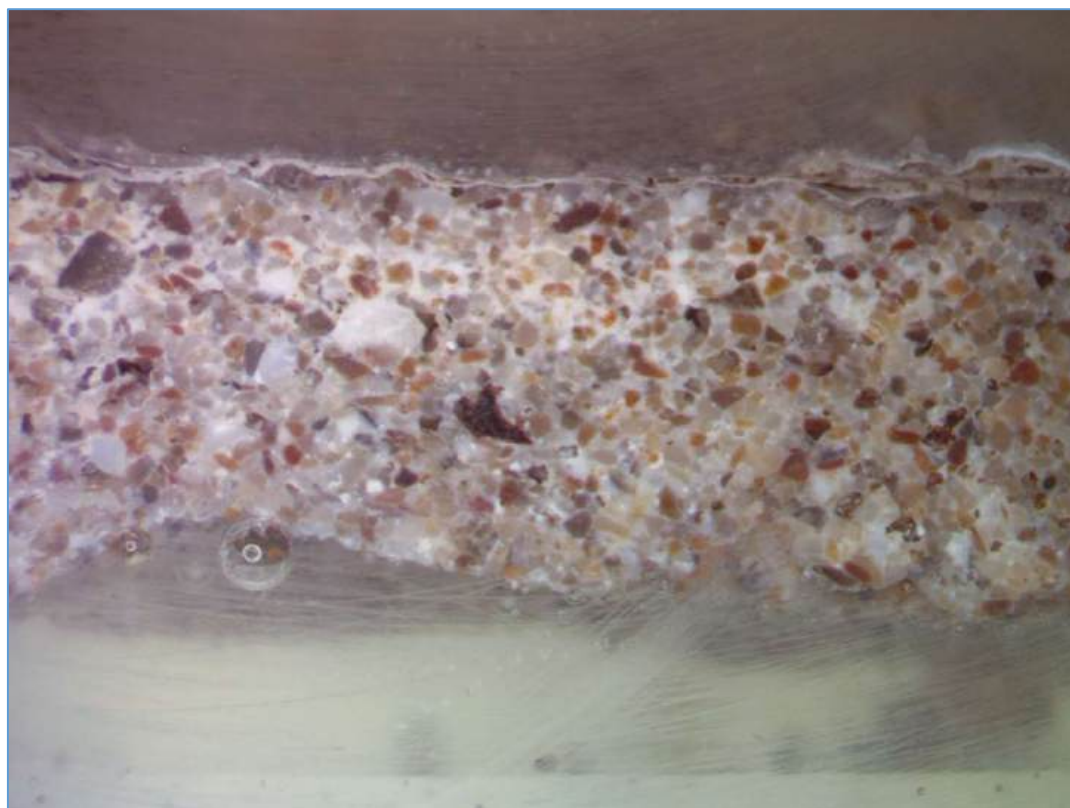
**Slike 5 i 6.** Fotografije mikropresjeka **ŽBUKA 3**, pri uvećanju P=10× i P=20×.

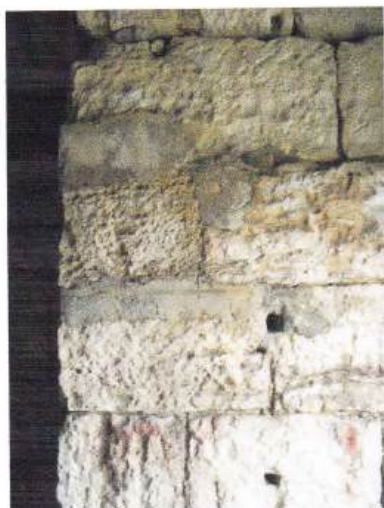
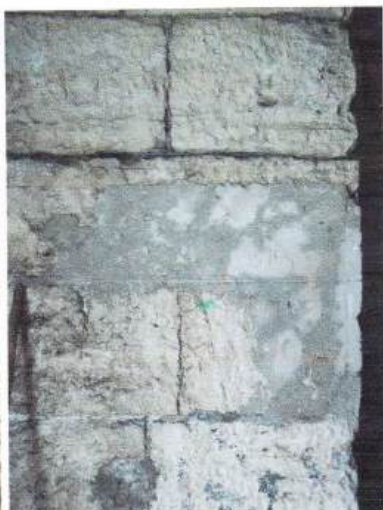
Druga su oštećenja nastala djelovanjem čovjeka. Uglavnom se radi o sitnim cementnim zapunama kojima su krpane rupe u kamenu. Također je cement korišten za učvršćivanje raznih željeznih elemenata od kojih mnogima nije jasna svrha, neki su korišteni u prvoj ili drugoj fazi korištenja forta, a kod trećih se radi o željeznim nosačima vrata.

Sl. 3-4 Primjer cementnih zakrpa uz ulazni prolaz.

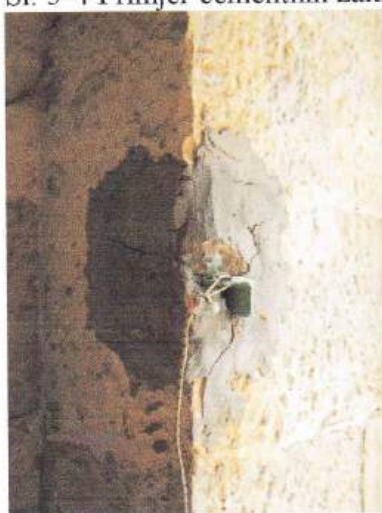
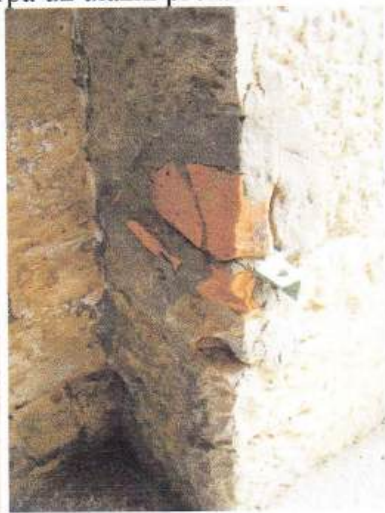
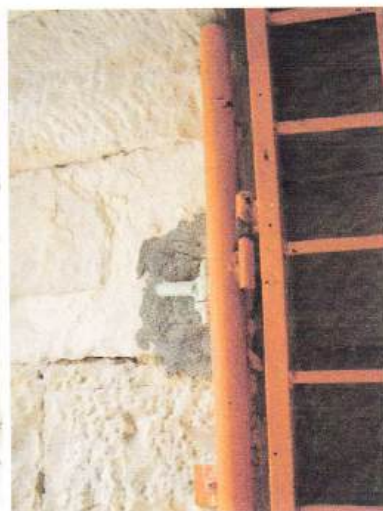
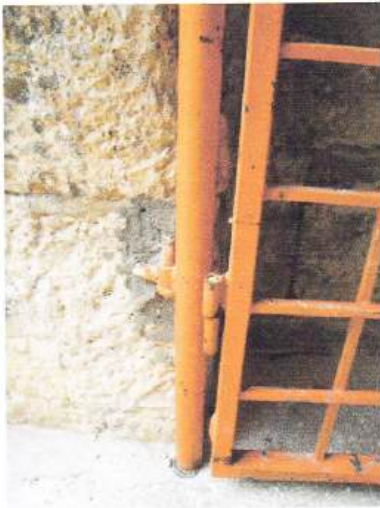
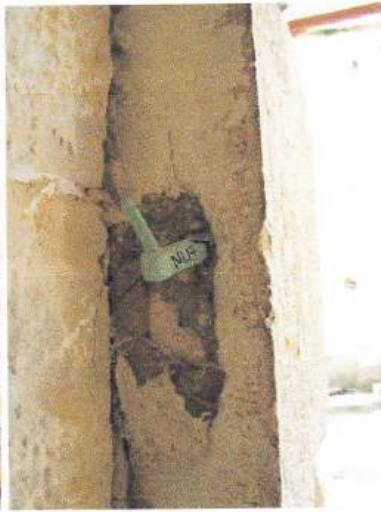
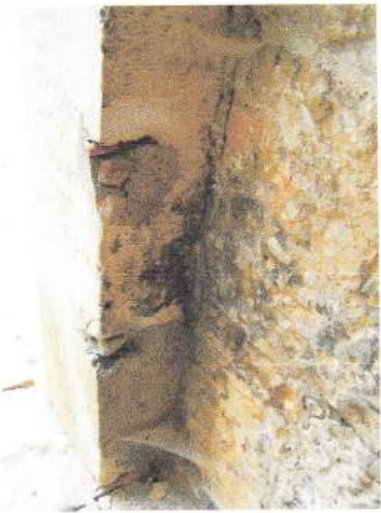
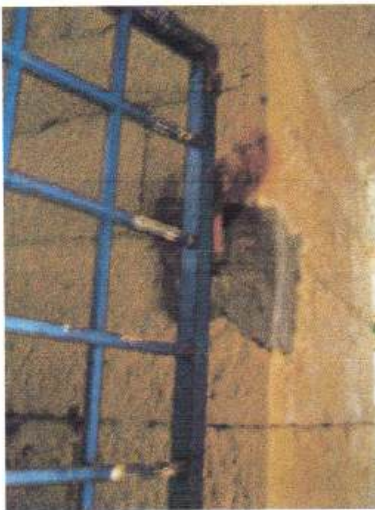
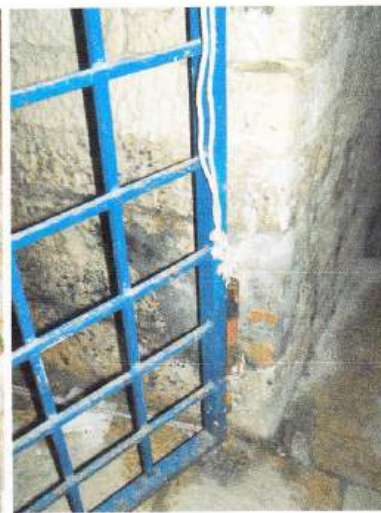
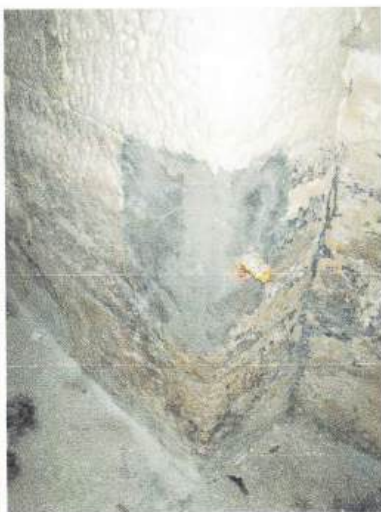
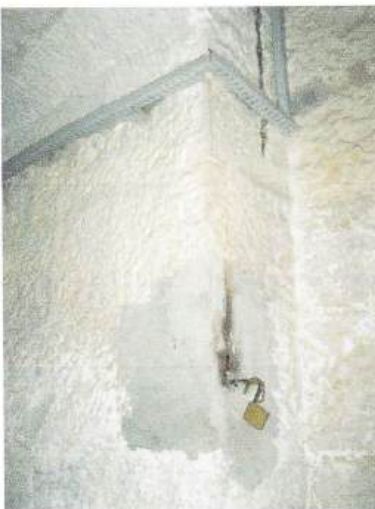
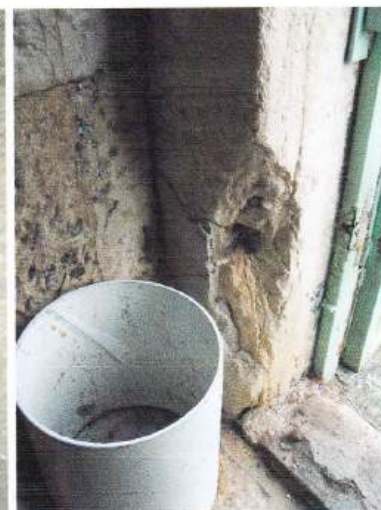
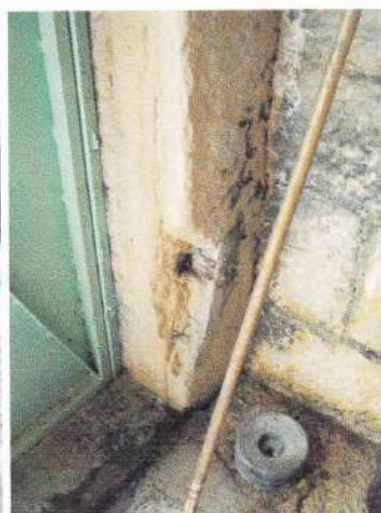
Sl. 5-20 Primjeri željeznih elemenata ugrađenih cementnom žbukom u kamene blokove. Vidljiva su i oštećenja dovratnika.
