**UTVRDA MONSIVAL / BOURGUIGNON**  
**(FORT BOURGUIGNON)**  
ULICA VERUDELLA 6c  
HR - 52100 PULA - POLA  
k.o. Pula, k.č.br. 4901/15 (dio k.č.br. 4901/1,  
4901/11, 4901/21, 4901/22)

**KONZERVATORSKI ELABORAT**

**KNJIGA 1**

Zagreb, prosinac 2024. godine

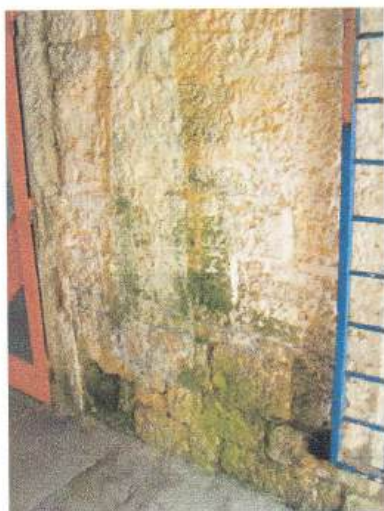
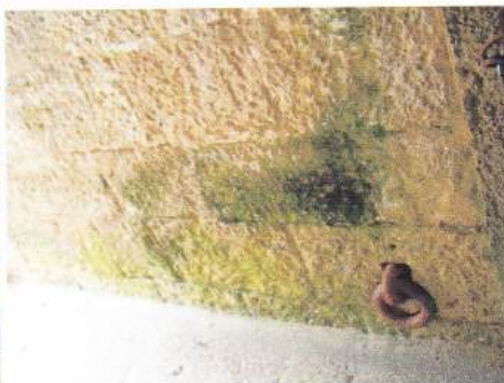
Postoji samo dva primjera oštećenja uzrokovana zubom vremena. Jedno je ispucanost kamenog bloka iznad samoga ulaza, a drugo je prisutnost kolonija algi visine do otprilike jedan metar na blokovima prema dvorištu.

Sl. 21, 22 Kolonija algi na zidu desno i lijevo uz prolaz prema dvorištu.

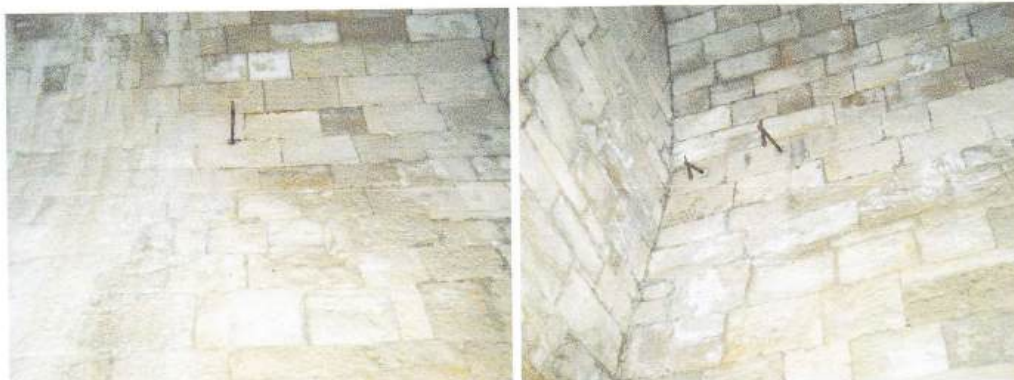
Druga su oštećenja nastala djelovanjem čovjeka. Uglavnom se radi o sitnim cementnim zapunama kojima su krpane rupe u kamenu. Također je cement korišten za učvršćivanje raznih željeznih elemenata od kojih mnogima nije jasna svrha, neki su korišteni u prvoj ili drugoj fazi korištenja forta, a kod trećih se radi o željeznim nosačima vrata.

Sl. 23, 24 Volta prostorije 1, vidljivi su željezni elementi ugrađeni u blokove cementnim mortom, pretpostavlja se tijekom druge faze korištenja utvrde. Ovakvi su nosači prisutni u svim radijalnim prostorijama utvrde.

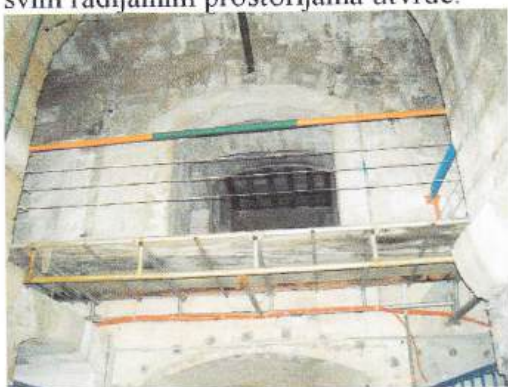
Sl. 25 Skela koja povezuje gornje prostorije

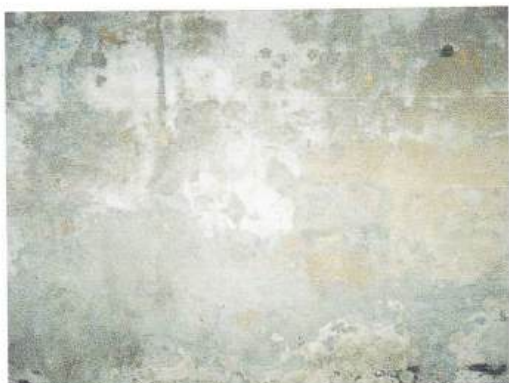
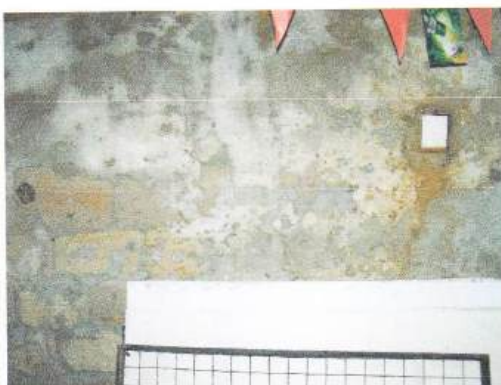
U ovoj je prostoriji prizemni dio zidova ožbukani cementnom žbukom. Pod je također u cijelosti prelivn cementom. Na jednom zidu postoji vanjska instalacija strujnih kablova te su vidljive mnogobrojne sitne cementne zakrpe. Na svodu volte vidljiv je smjer curenja vode koja prodire sa krovišta.

Sl. 27, 28 Cementnim mortom ožbukani prizemni dio prostorije 2.

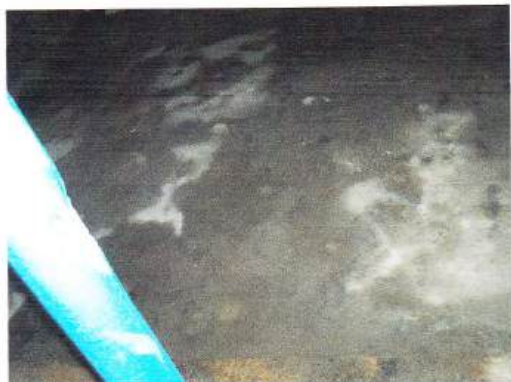
Sl. 29 Cementni pod.

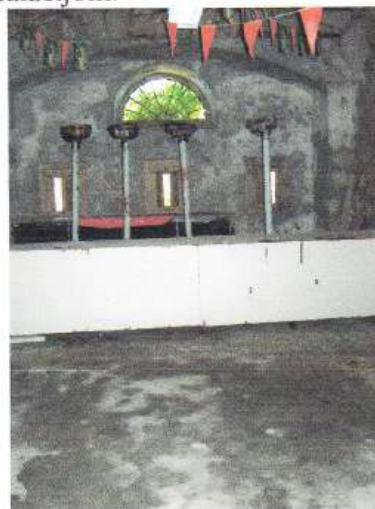
Sl. 32 Prostorija 2 i materijal bivših krisnika (prosinac 2010.)

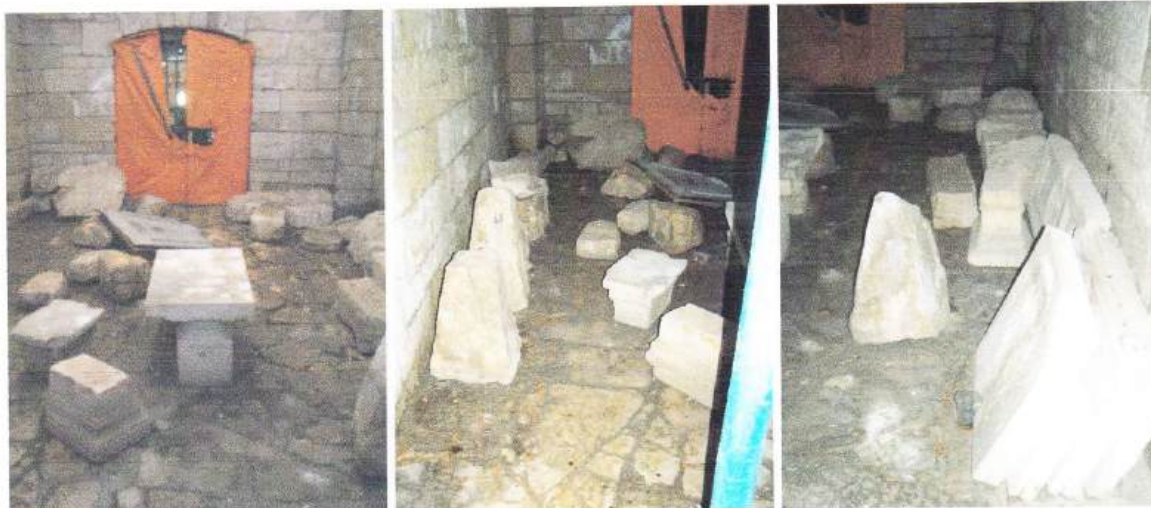
Sl. 33, 34, 35 Arheološki materijal korišten za izradu stolica i klupica (srpanj 2010.).

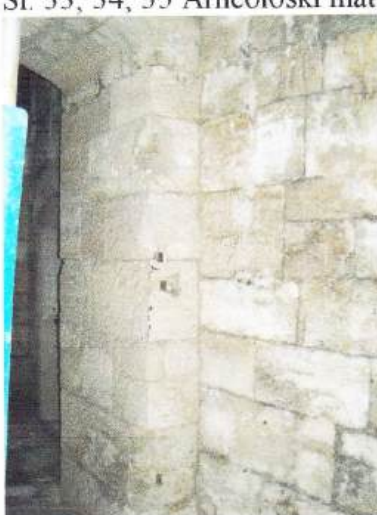
Na zidu hodnika prostorije 3 vidljivo je curenje vode koje je uzrokovalo nastanak kolonija algi i zamrljalo kamen. Ugao kamenog zida prema prostoriji 4 odlomljen je na nekoliko pozicija, a nasuprotni ugao prema zidu hodnika ima odlomljene dijelove koji su vjerojatno služili kao utori za nosače vrata. Na svodu su vidljivi tragovi vode koja je curila sa krovšta.

Sl. 36, 37 Odlomljeni ugao zida.

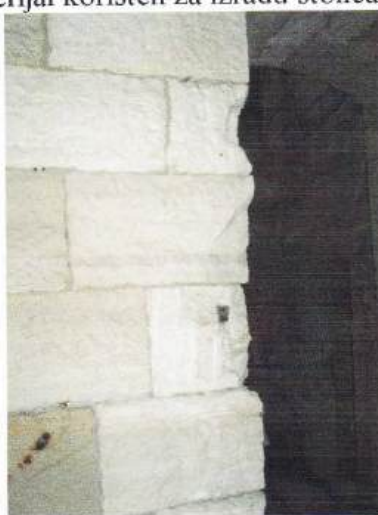
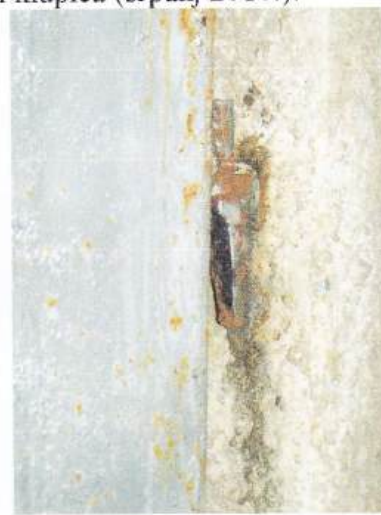
Sl. 38 Primjer željeznog nosača vrata.

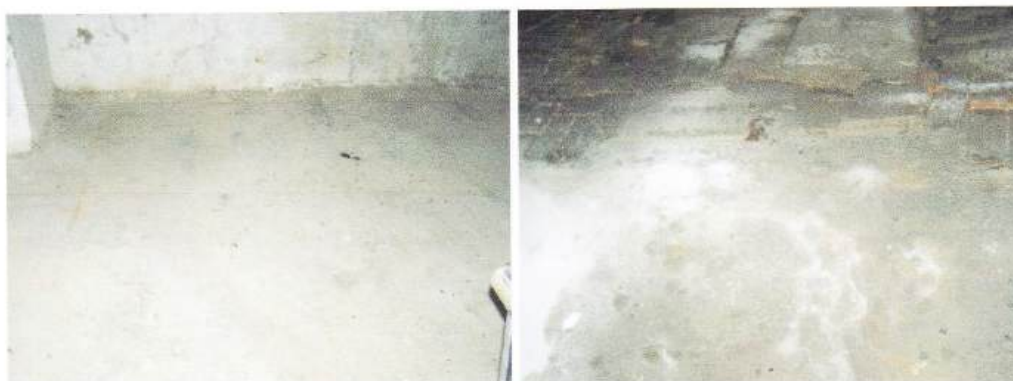
Sl. 44, 45 Cementni pod i ostaci originalnog poda.

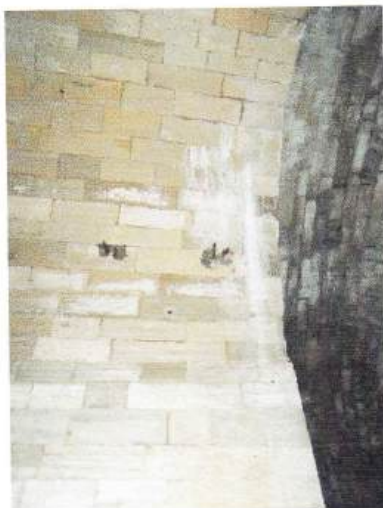
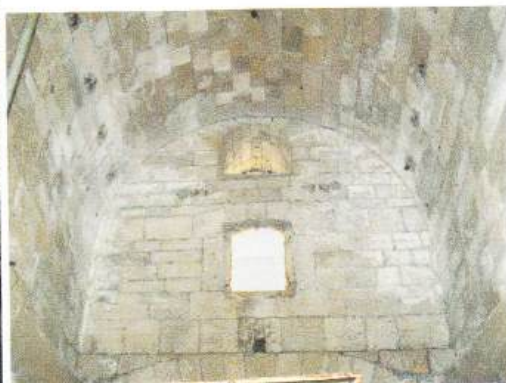
Sl. 48, 49 Svod prostorije sa vidljivim smjerom curenja vode i željeznim nosačima vjerojatno iz druge faze korištenja prostorije.

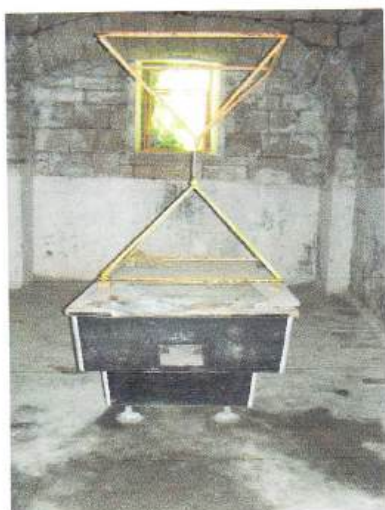
Sl. 50 Prostorija 4 i materijal bivših korisnika (travanj 2011.).

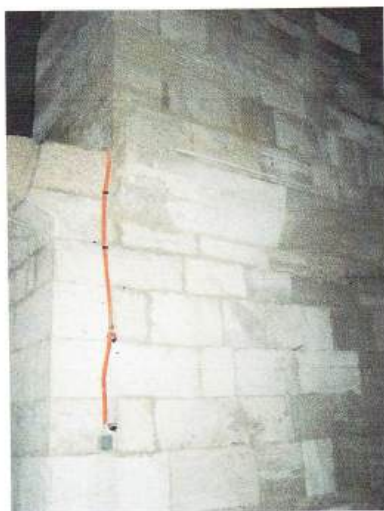
Na zidu su prisutne električne instalacije. Pod prostorije krpan je cementnim zakrpama. Na zidu hodnika vidljivo je curenje vode s krovista.

Sl. 51, 52 Zidovi s vidljivim instalacijama struje i mrljama od curenja vode.

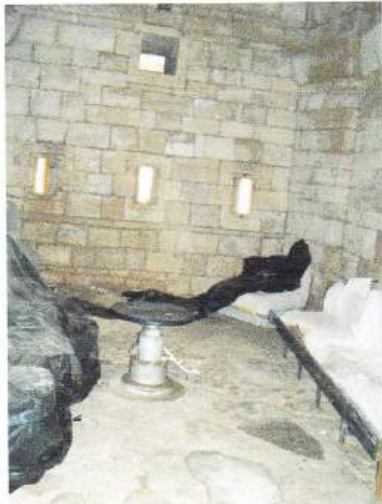
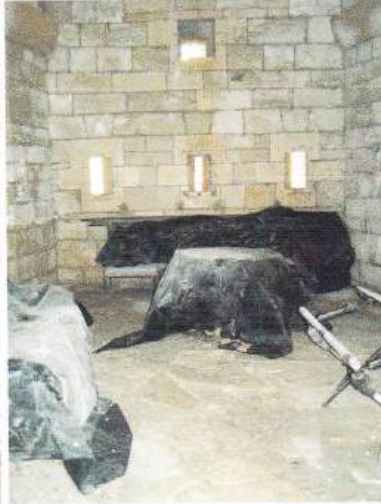
Sl. 53, 54 Prostorija 5 i ostaci materijala bivših korisnika (travanj 2011.), vidljive su cementne zakrpe poda.

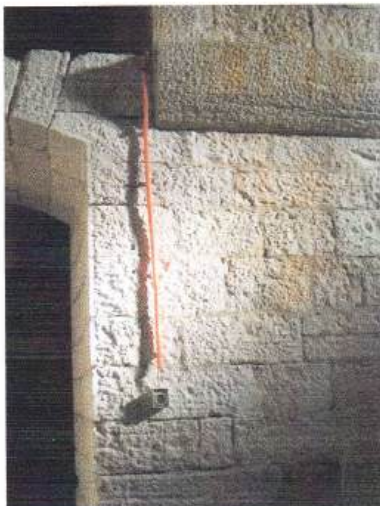
Sl. 55 Instalacije struje. montaže.

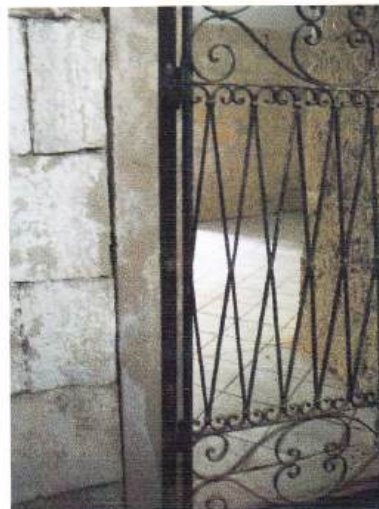
Sl. 56 Željezna vrata prema prostoriji 22, detalj

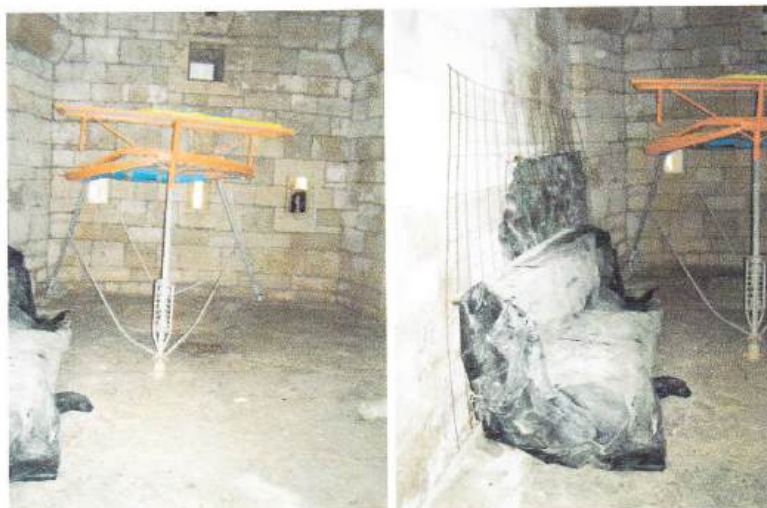
Sl. 57, 58 Prostorija 6 i materijal bivših korisnika (prosinac 2010.).

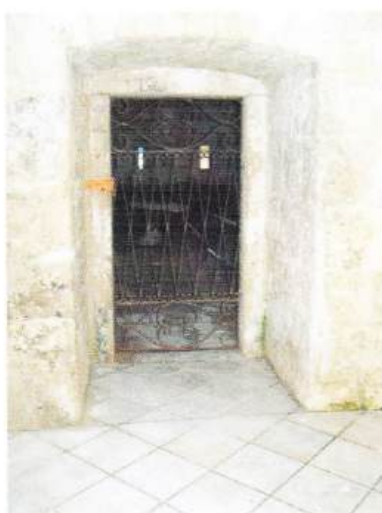
Sl. 59 Pogled na vrata iz prostorije 22.

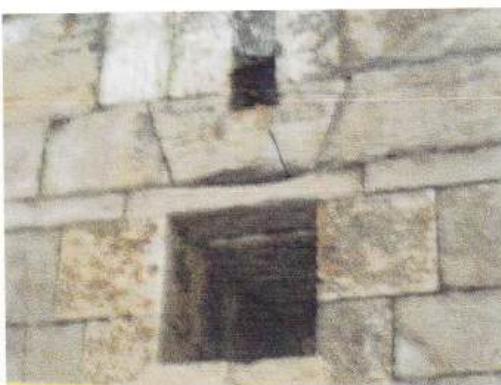
Na zidu su prisutne električne instalacije. Ispod prozora postoji originalna rupa u koju je bio smješten željezni nosač, kamen oko rupe ispucan je. Na zidu hodnika vidljivo je curenje vode s krovišta. Kutni dio zida prema prostoriji 8 odlomljen je.

Sl. 63 Ispucani kameni blok iznad prozora.

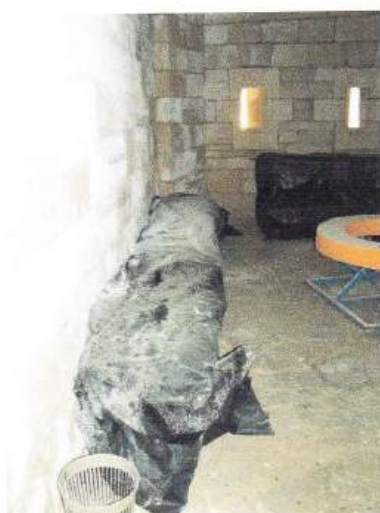
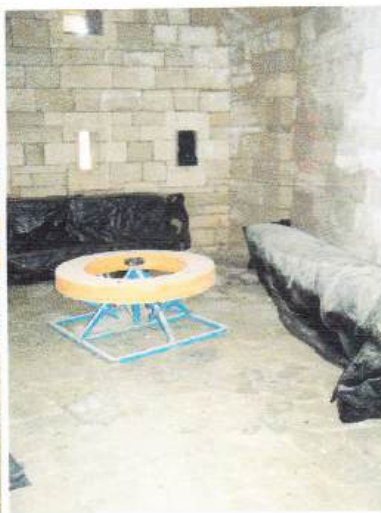
Sl. 64 Prostorija 7 i  
materijal prijašnjih  
korisnika (prosinac  
2010.).

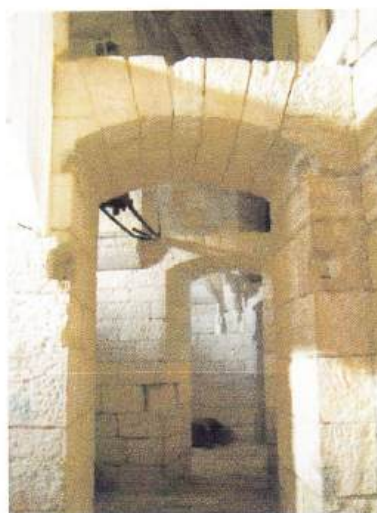
Na zidu su prisutne električne instalacije. Ispod prozora postoji originalna rupa u koju je bio smješten željezni nosač, kamen oko rupe ispucan je. Pod prostorije krpan je cementnim zakrpama. Na donjem je dijelu volte vidljiv originalni vapneni premaz. Kutni dijelovi zidova prema prostoriji 9 odlomljeni su.

Sl. 66 Prolaz prema prostoriji 9, odlomljeni uglovi.

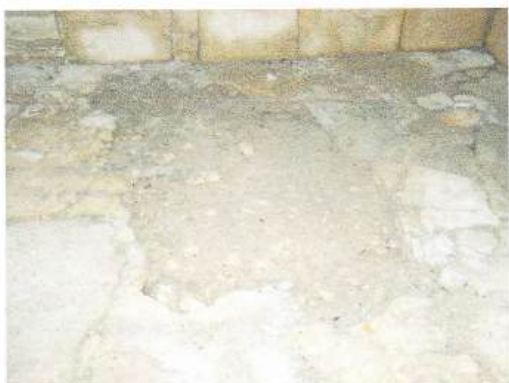
Sl. 67 Cementna zakrpa poda.

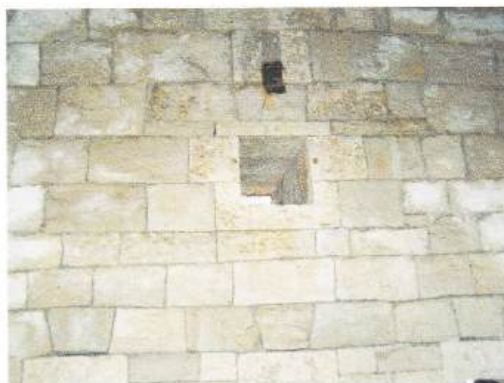
Sl. 68 Puknuti kameni blok iznad prozora.

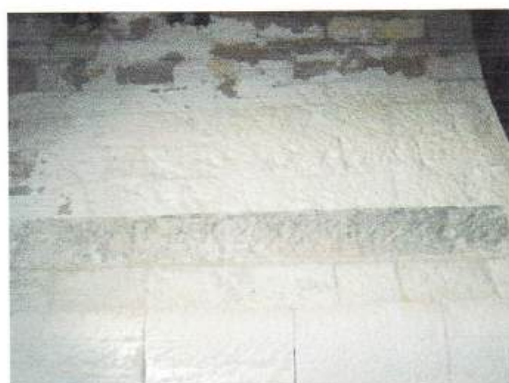
Sl. 69 Originalni vapneni premaz.

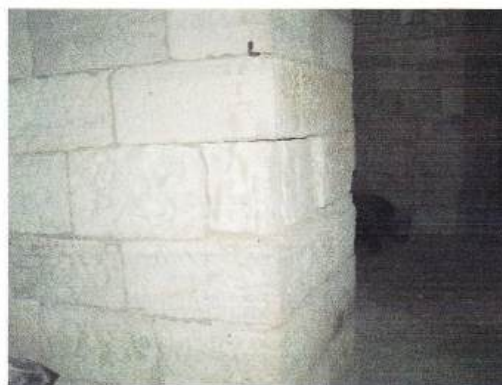
Na zidu su prisutne električne instalacije. Na svodu je vidljiva ispucanost kamena oko originalne željezne kuke te je vidljiv veći nedostajući dio koji je vjerojatno povezan sa odvodnim kanalom krovišta no kvalitetniji uvid u nedostajući dio nije moguć radi nedostupnosti pozicije. Kutni dio zida prema prostoriji 10 ima uklesanu udubinu.

Sl. 74 Odlomljeni ugao.

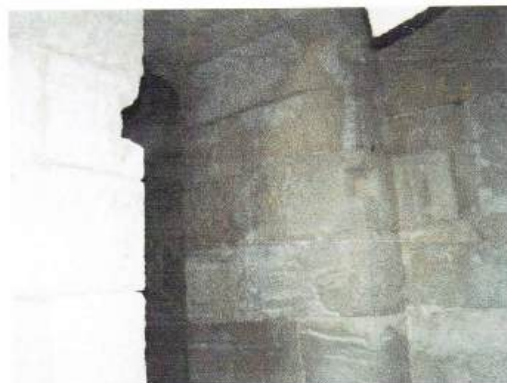
Sl. 79 Odlomljeni ugao.

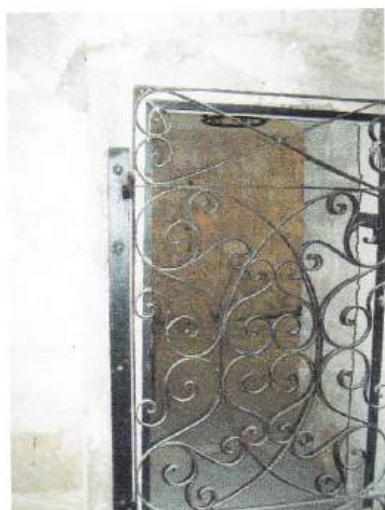
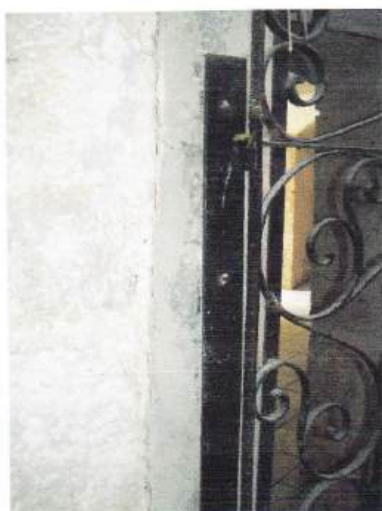
Na zidu su prisutne električne instalacije. Ova je prostorija spojena i na centralnu prostoriju oko dvorišta (prostorija 22), na prolaz su u novije doba montirana željezna vrata pri čemu je kameni dovratnik premazan cementnim mortom. Kutni dio zida prema prostoriji 11 ima uklesanu udubinu.

Sl. 80, 81 Vrata prema prostoriji 22 i detalj nosača montiran u kameni dovratnik premazan cementnim mortom.

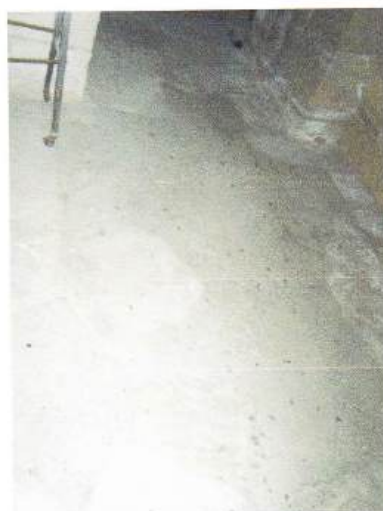
Na zidu su prisutne električne instalacije. Pod prostorije krpan je cementnim zakrpama. Prozor prostorije zatvoren je poluprozirnim panelom, vjerojatno iz pleksiglasa. Prisutna je, vjerojatno na originalnoj poziciji, drvena greda pravokutnog presjeka.

Sl. 82 Cementne zakrpe poda.

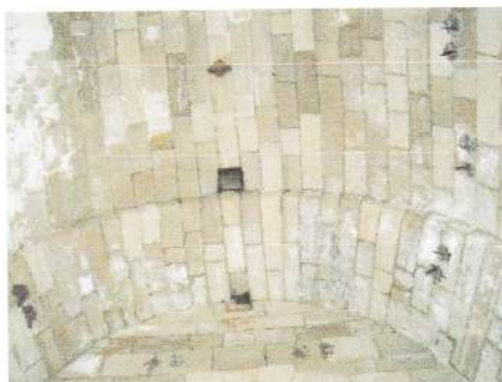
Na zidu su prisutne električne instalacije. Pod prostorije krpan je cementnim zakrpama. Na svodu je vidljiva ispucanost kamena oko originalne željezne kuke te je vidljiv veći nedostajući dio koji je vjerojatno povezan sa odvodnim kanalom krovišta no kvalitetniji uvid u nedostajući dio nije moguć radi nedostupnosti pozicije. Ova je prostorija spojena i na centralnu prostoriju oko dvorišta (prostorija 22), na prolaz su u novije doba montirana

u cementnom mortu te nedostajući dio gdje je vjerojatno vidljiv dio odvodnog kanala na krovu.

Sl. 87 Svod prostorije, vidljivi su željezni nosači

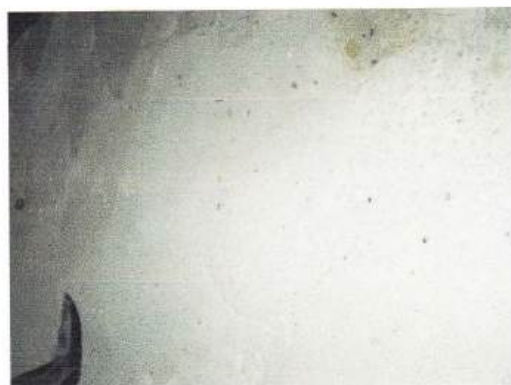
Sl. 88 Cementne zakrpe poda.

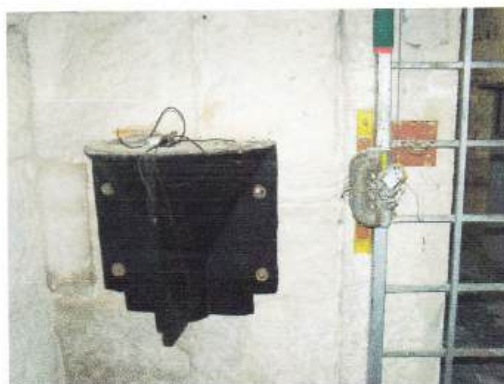
željezna vrata na način da su željezni nosači vrata umetnuti u rupe izbušene u kamenim blokovima oko dovratnika. Uz vrata na kamenu je zid sa četiri vijka, montirana «klupica». Rupe za vijke izbušene su u kamenu.

Sl. 89 «Klupica» montirana uz vrata.

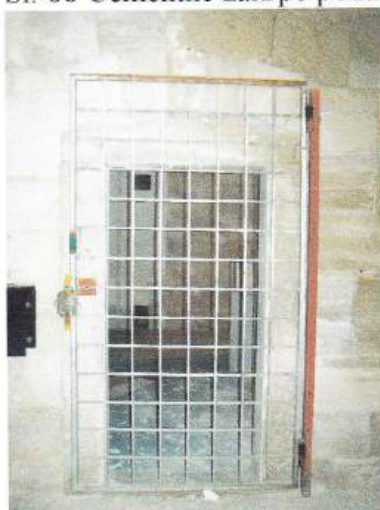
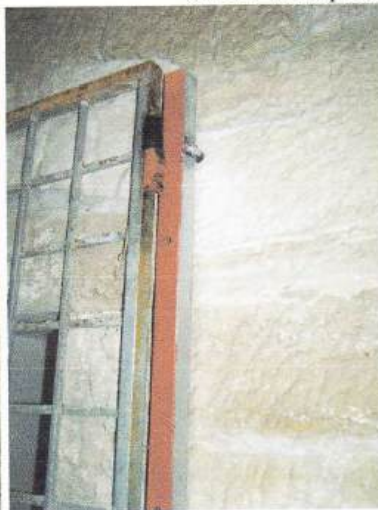
Sl. 90, 91 Vrata prema prostoriji 22, detalj montaže u kamene blokove.

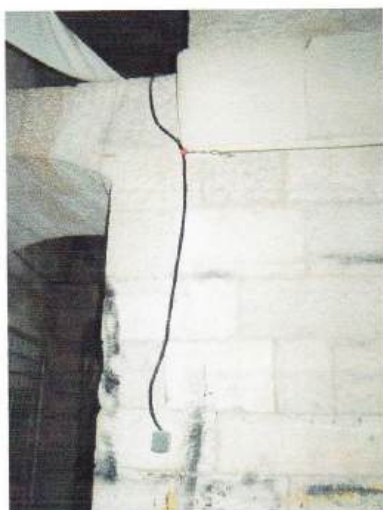
Sl. 94 Instalacije struje.

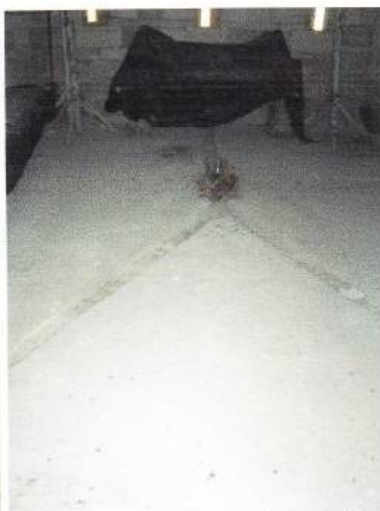
Na zidu su prisutne električne instalacije. Iznad originalnog poda napravljen je cementni pod debljine oko 12 cm sa izrađenim križnim kanalom. Prozor prostorije zatvoren je poluprozirnim panelom, vjerojatno iz pleksiglasa. Prisutna je, vjerojatno na originalnoj poziciji, drvena greda pravokutnog presjeka. Prolaz prema prostoriji 14 smanjen je zidanjem blokovima iz siporeksa na veličinu manjih vrata koje su u njega montirana. Iznad spojnog kamenog luka, u obliku otvora, montirana su velika metalna vrata.

Sl. 95 Cementom prekriven pod.

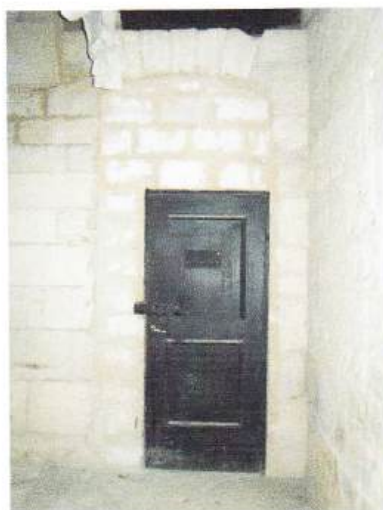
Sl. 97 Element montiran u kameni blok u prolazu

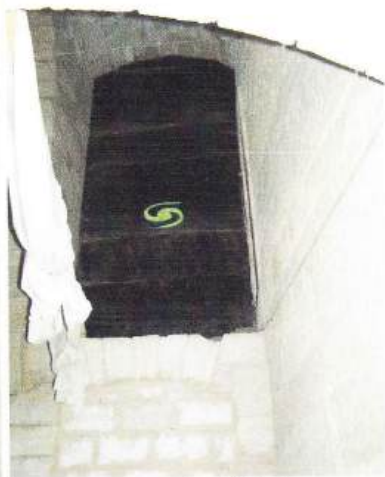
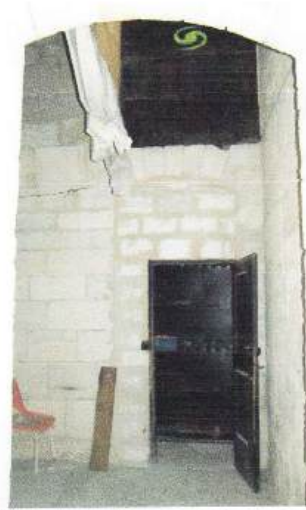
Sl. 98, 99, 100 Pregrađen prolaz prema prostoriji 14 sa ugrađenim vratima, vrata na gornjem katu.

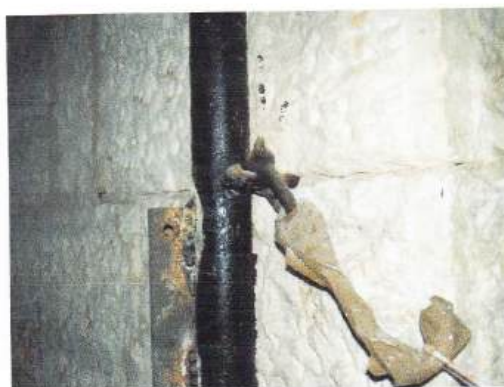
Sl. 108 Detalj nosača vrata.

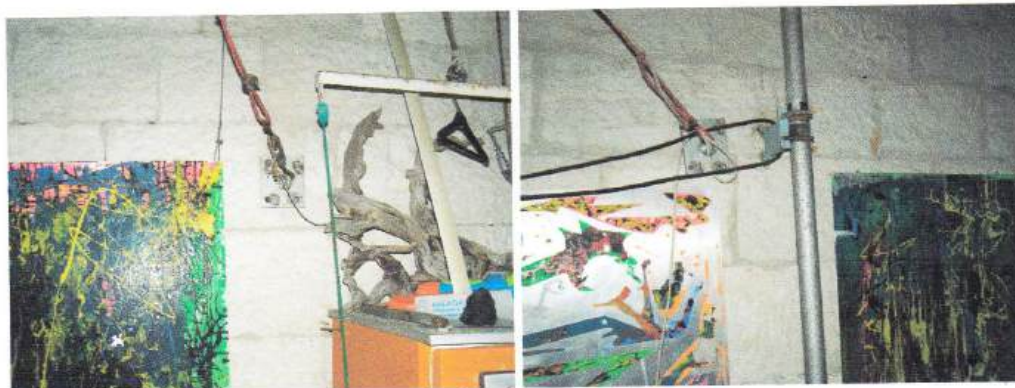
U prolazu između prostorije 13 i prostorije 14 montiran je metalni element vijcima, u kameni blok. Na zidu su prisutne električne instalacije. Prolaz prema prostoriji 13 pregrađen je metalnim vratima čiji su nosači montirani u sljubnice između kamenih blokova. Prisutna je, vjerojatno na originalnoj poziciji, drvena greda pravokutnog presjeka. U zidove su montirani mnogobrojni željezni nosači raznih struktura. U trenutku ih je bilo moguće prebrojati 7, ali moguće da ih je više. Većina je nosača montirana na način da su rupe bušene u kamenim blokovima.

Sl. 109, 110 Detalji nosača ugrađeni u kamene blokove.

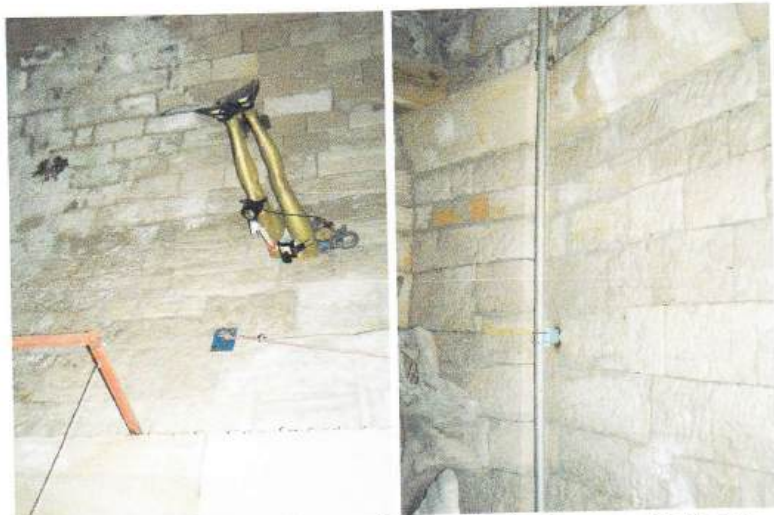
Sl. 111, 112 Elementi i nosači ugrađeni u kamene blokove.

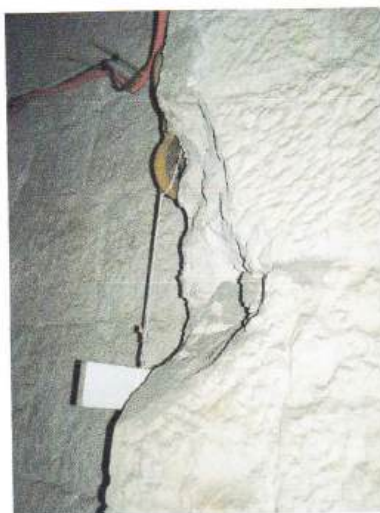
Sl. 121 Odlomljeni kut.

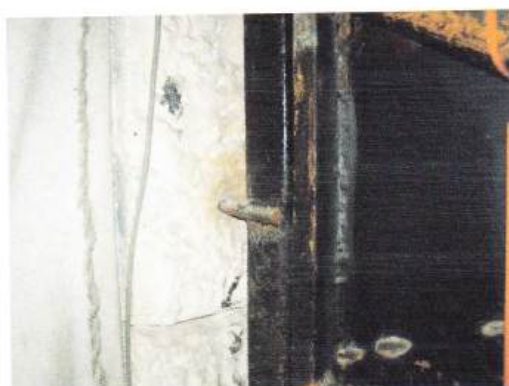
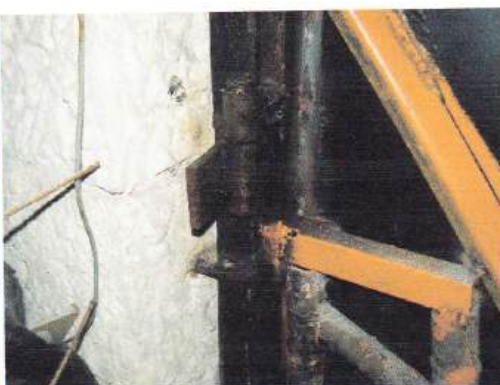
Sl. 122, 123 Detalji montaže vrata u kamene blokove.

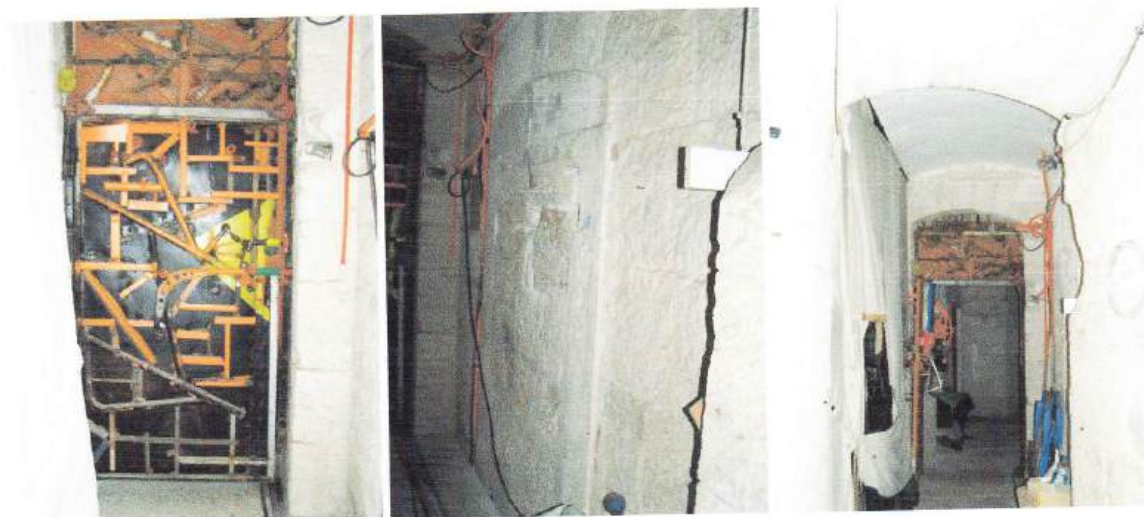
Sl. 126, 127, 128 Detalji vrata i zazidanog prolaza.

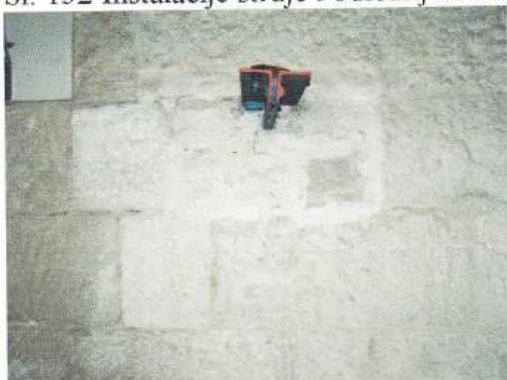
Sl. 134 Nosač montiran u kameni blok.

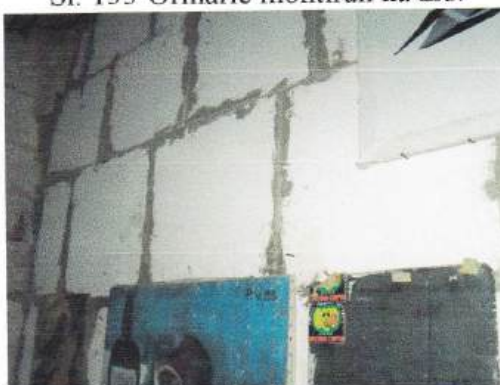
Sl. 135 Pregradni zid iz siporexa.

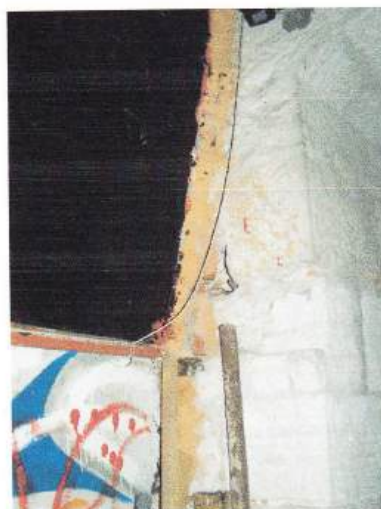
Sl. 142 Detalj spoja pregradnog zida.

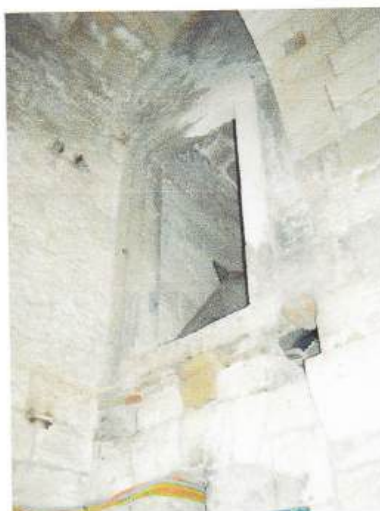
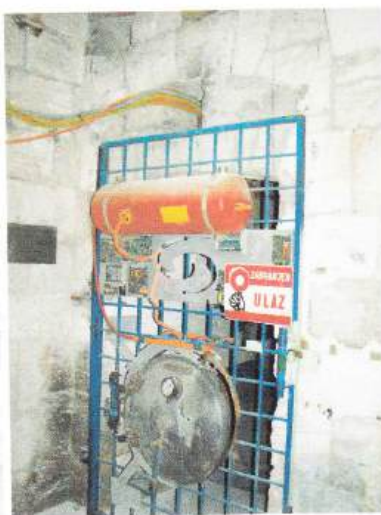
Ova je prostorija još uvijek ispunjena raznovrsnim materijalom bivših korisnika utvrde. Postoje vrata prema prostoriji 18 čiji su nosači montirani u rupe bušene u kamenim blokovima zida. U poveznom luku uklesana je četvrtasta rupa kroz koju prolaze strujne instalacije. Iznad poveznog luka iz kamenih je blokova, uz nekoliko nedostajućih, zazidan zid u kojem postoje kameni dovratnici sa metalnim nosačima vrata. Nije moguće utvrditi kojoj fazi korištenja forta pripada ovaj zid sa otvorom za vrata. Uz mnogobrojne strujne instalacije u ovoj se prostoriji, montiran na zid, nalazi i strujni ormar. Također su vidljive instalacije vode. Pod prostorije izrađen je u cementu. Na zidovima prostorije bilo je moguće uočiti 8 željeznih nosača, neki montirani u kamene blokove a neki u spojeve između blokova. Ova prostorija vodi u sjeverni kaponir forta, prolaz je zatvoren metalnim vratima čiji su nosači montirani u kamene blokove.

Sl. 145, 146 Detalji prolaza i vrata.

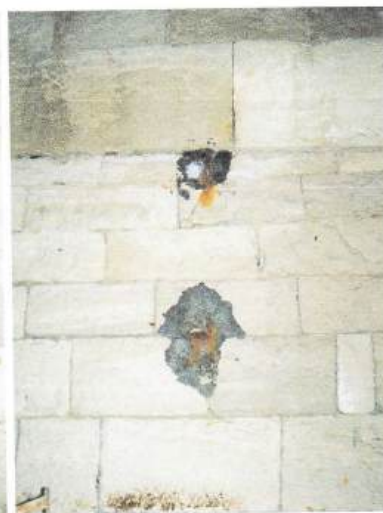
Sl. 147 Nosači u kamenom bloku.

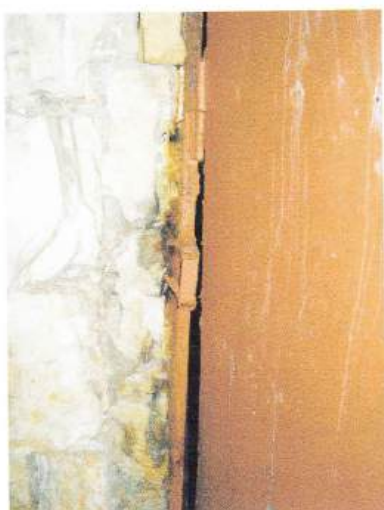
Sl. 152 Detalj montaže vrata prema kaponiru.

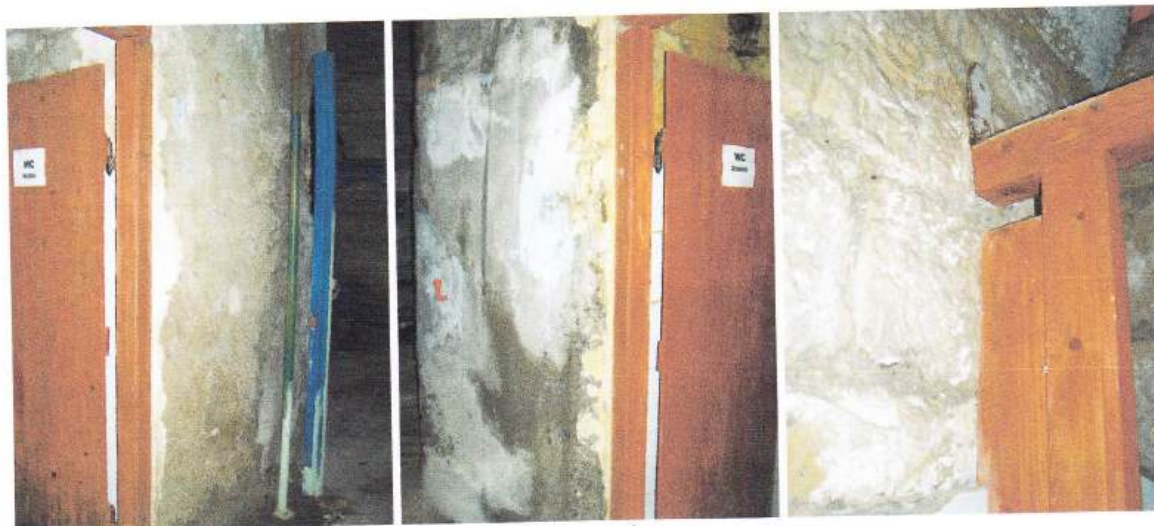
U ovu je prostoriju u novije vrijeme smješten sanitarni čvor, odnosno wc-i. Zid između prostorije 19 i prostorije 20 ožbukom je cementnom žbukom. Sama je prostorija od poveznog hodnika odvojena drvenom strukturom zapunjenom siporeks zidom. Drveno-metalna struktura odvaja prostor u dva kupatila (muški i ženski). Drveni su dijelovi za kamene

Sl. 153, 154, 155 Detalji montaže vrata i pregrade.

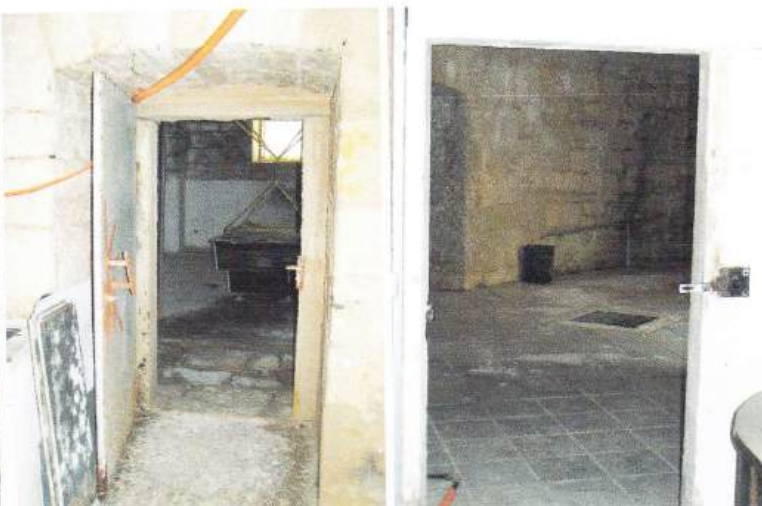
Sl. 162, 163 Otvori s vratima i detalj nosača.

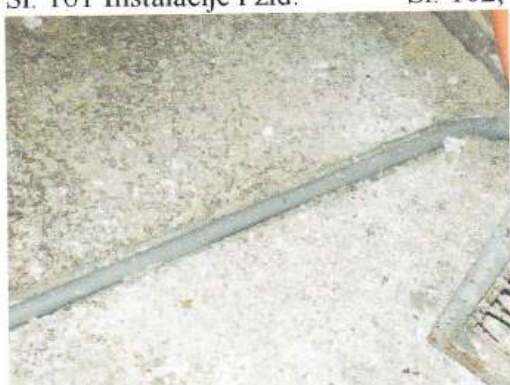
Sl. 164 Cementni pod s instalacijama.

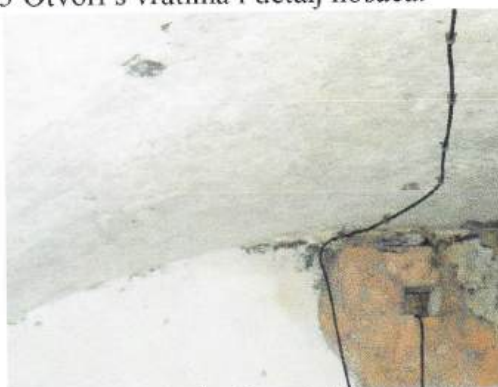
Sl. 165 Ožbukani svod i instalacije.

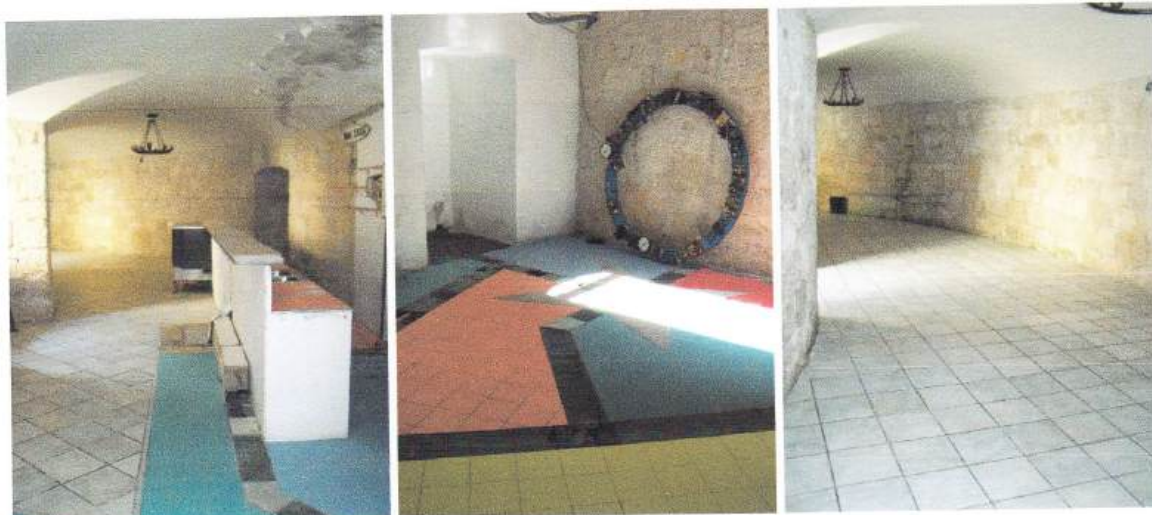
Sl. 166, 167, 168 Prostorija 22.

Ova je prostorija u novije vrijeme korištena pri održavanju raznih manifestacija. Zidovi i svodovi ožbukani su cementnom žbukom i prebojani bijelom bojom. Strujne su instalacije postavljene podžbukno. Vidljiva je raširena degradacija u vidu ljuštenja boje a uzrokovana kristalizacijom soli iz same žbuke uslijed prodora vode s krovišta utvrde. Pod ove prostorije izrađen je na nekoliko načina, početni je dio poda popločan keramičkim pločicama oker-ružičaste boje. Iako je ovakav način popločavanja neprikladan sa izvornim načinom izrade podova u utvrdi, on je u potpunosti čitav. Drugi je dio popločan raznobojnim pločicama između kojih su postavljeni kanali zatvoreni prozirnim pleksiglasom i ovaj je dio poda uvelike uništen, i pločice i pleksiglas polomljeni su i izdignuti na više mjesta. Otvori prema centralnom dvorištu zatvoreni su modernim ostakljenim vratima i modernom izvedbom prozora.

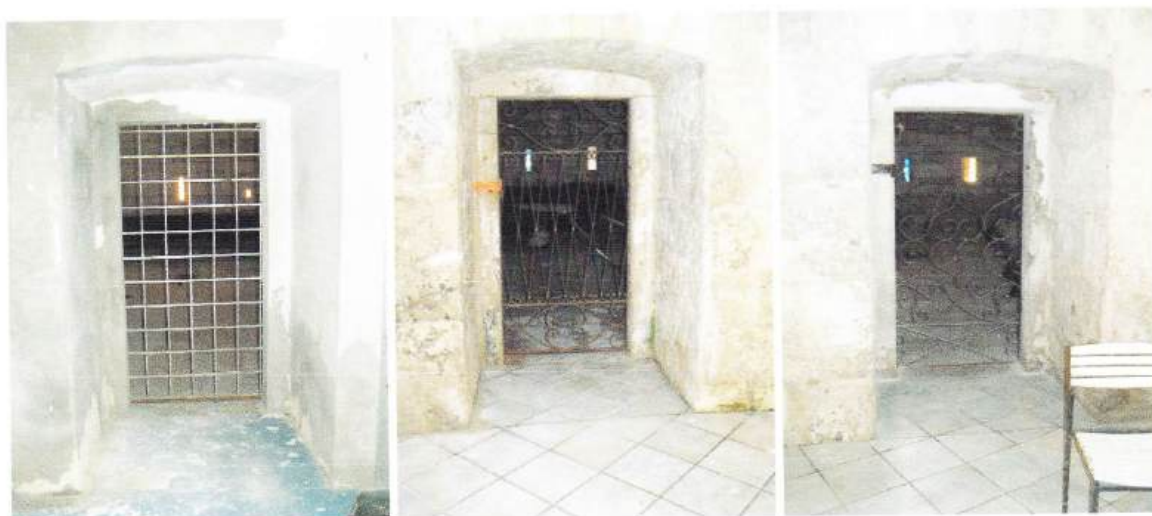
Sl. 172, 173, 174 Vrata prema radijalnim prostorijama.

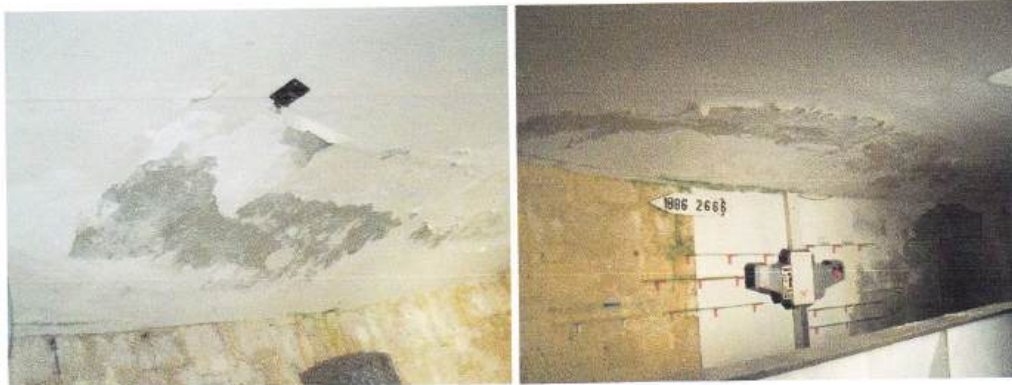
Sl. 175, 176 Detalji stropa.

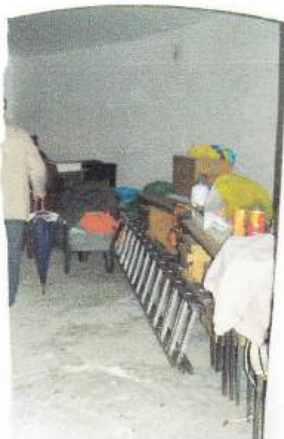
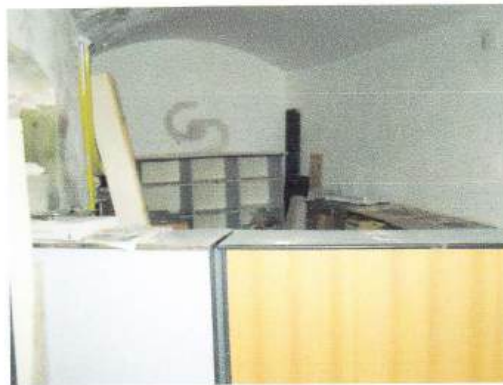
Ova je prostorija korištena u novije vrijeme. Zidovi i svodovi ožbukani su cementnom žbukom i prebojani bijelom bojom. Strujne su instalacije postavljene podžbukno. Vidljiva je raširena degradacija u vidu ljuštenja boje a uzrokovana kristalizacijom soli iz same žbuke uslijed prodora vode sa krovišta utvrde. Pod je u potpunosti cementiran.

Sl. 177, 178 Prostorija 23 i materijal prijašnjih korisnika (prosinac 2010.).

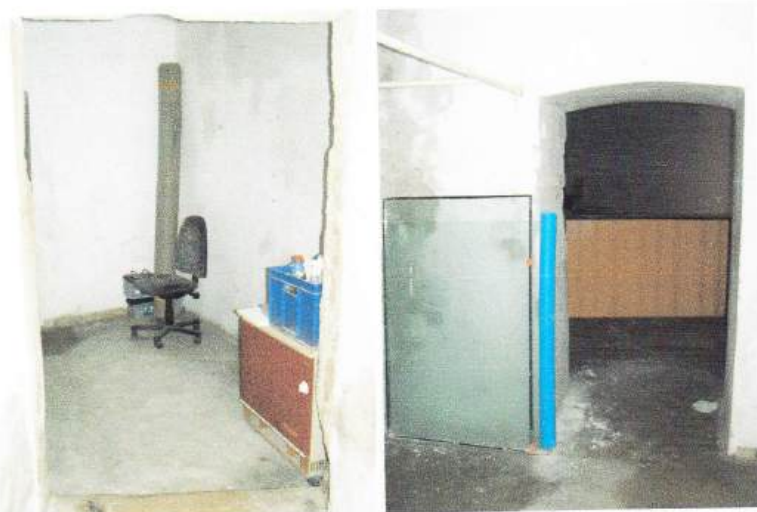
Ova je prostorija korištena u novije vrijeme. Zidovi i svodovi ožbukani su cementnom žbukom i prebojani bijelom bojom. Strujne su instalacije postavljene podžbukno. Vidljiva je raširena degradacija u vidu ljuštenja boje a uzrokovana kristalizacijom soli iz same žbuke uslijed prodora vode sa krovišta utvrde. Pod je u potpunosti cementiran.

Sl. 179, 180 Prostorija 23 i materijal prijašnjih korisnika.

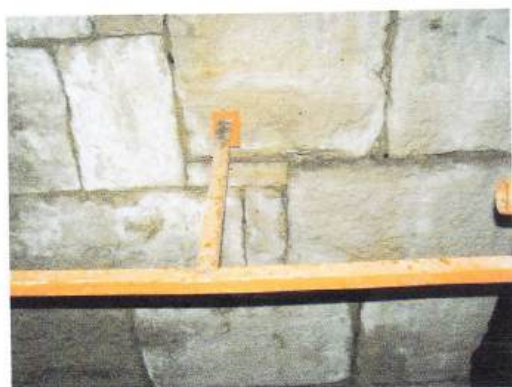
Radi komunikacije između prostorija na katu izrađena je u novije vrijeme skela koja ih povezuje. Ona je učvršćena na način da su željezni elementi učvršćeni direktno u kamene blokove zida.

Sl. 186 Detalj skele.

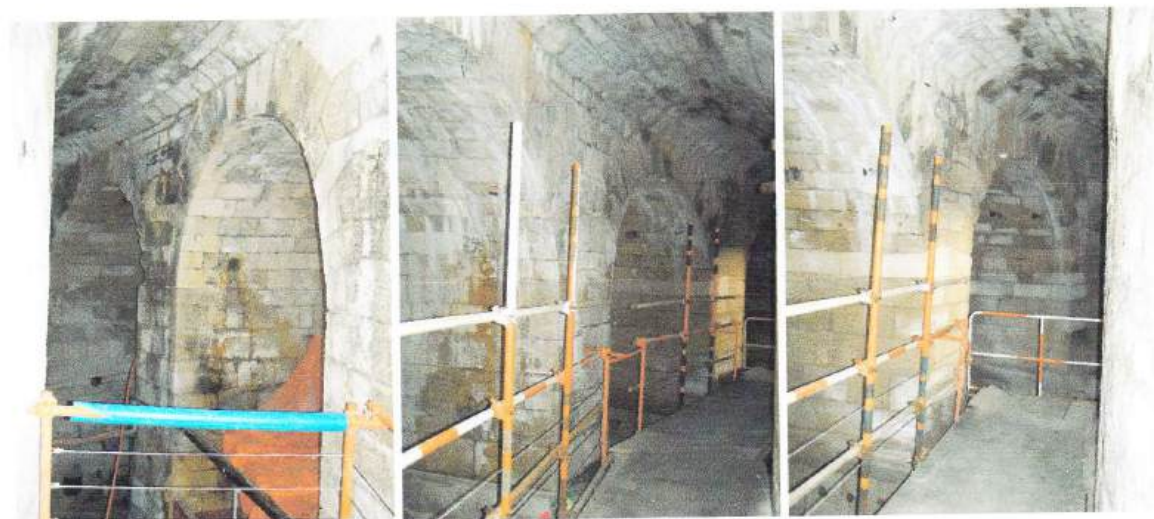
Sl. 187, 188, 189 Detalj skele.

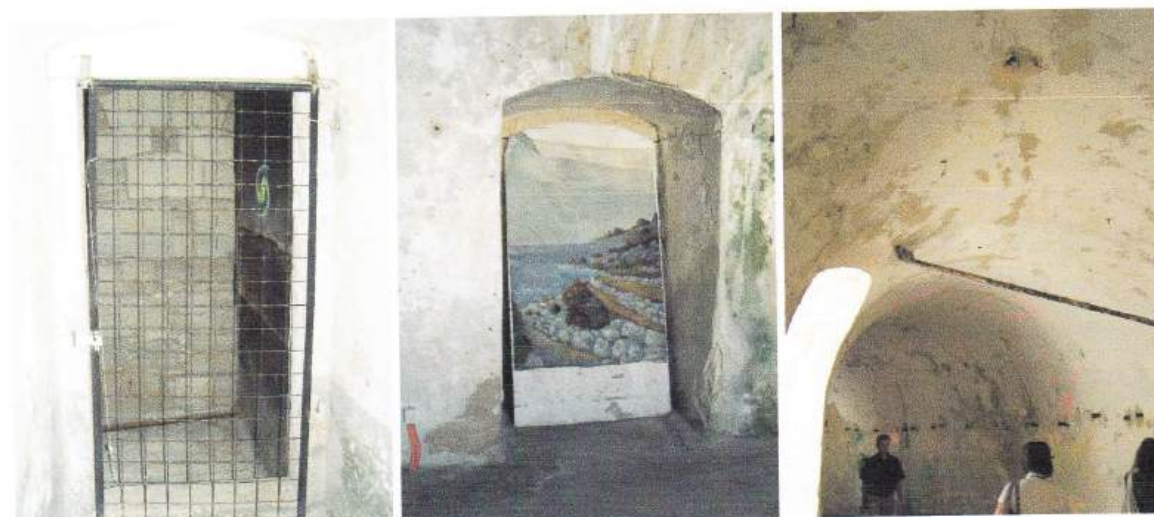
raširena degradacija u vidu ljuštenja boje a uzrokovana kristalizacijom soli iz same žbuke uslijed prodora vode sa krovista utvrde. Iz istog su razloga prisutne kolonije zelenih algi na mnogim dijelovima zidova. Pod je betonski. Postoje mnogi željezni elementi montirani u zidove. Na dovratnike su u novije vrijeme montirana vrata na način da su željezni nosači postavljeni direktno u kamen.

Sl.195, 196, 197 Detalji vrata, prolaza i stropa.

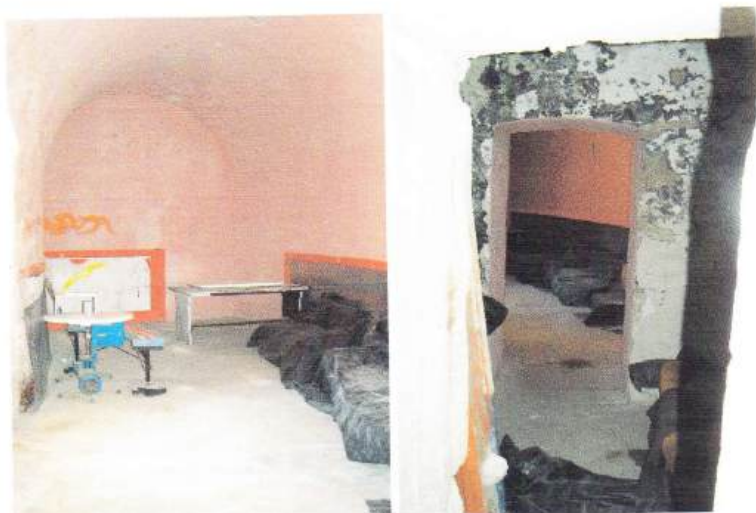
Ove su prostorije korištene u novije vrijeme. Zidovi i svodovi ožbukani su cementnom žbukom i prebojani ružičastom bojom. Strujne su instalacije postavljene podžbukno. Vidljiva je raširena degradacija u vidu ljuštenja boje a uzrokovana kristalizacijom soli iz same žbuke uslijed prodora vode sa krovišta utvrde. Pod je betonski.

Sl. 198, 199 Prostorije 5 i 4.
