**UTVRDA MONSIVAL / BOURGUIGNON**  
**(FORT BOURGUIGNON)**  
ULICA VERUDELLA 6c  
HR - 52100 PULA - POLA  
k.o. Pula, k.č.br. 4901/15 (dio k.č.br. 4901/1,  
4901/11, 4901/21, 4901/22)

**KONZERVATORSKI ELABORAT**

**KNJIGA 1**

Zagreb, prosinac 2024. godine

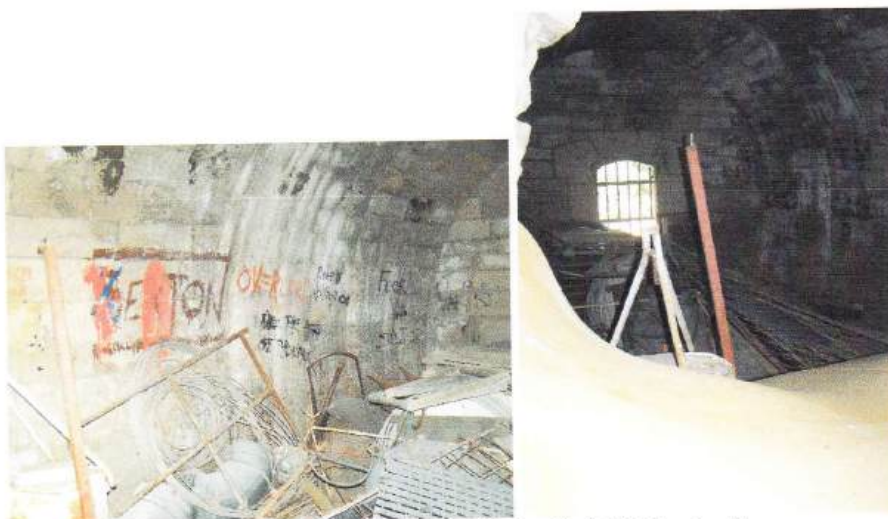
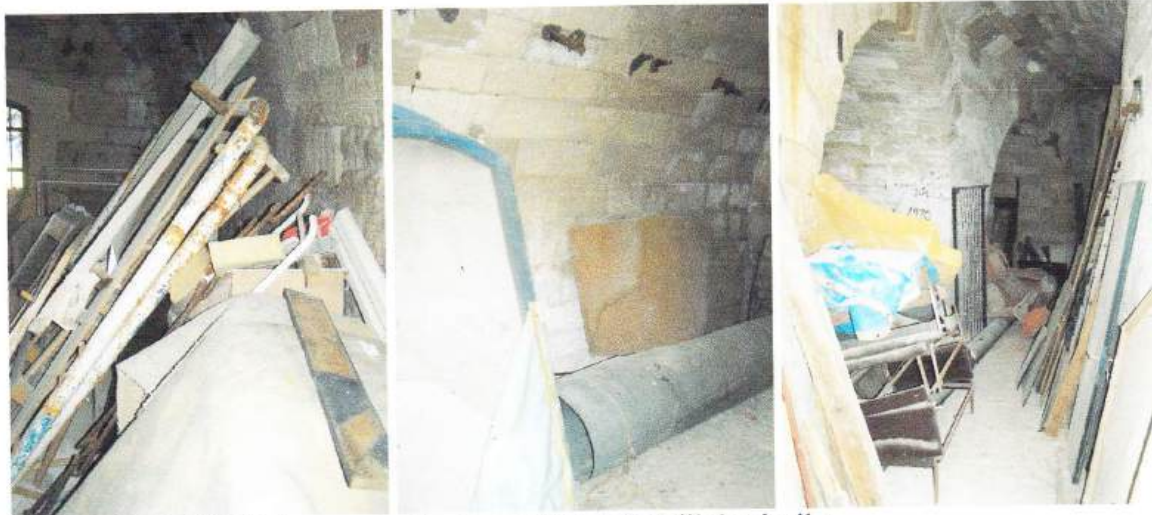
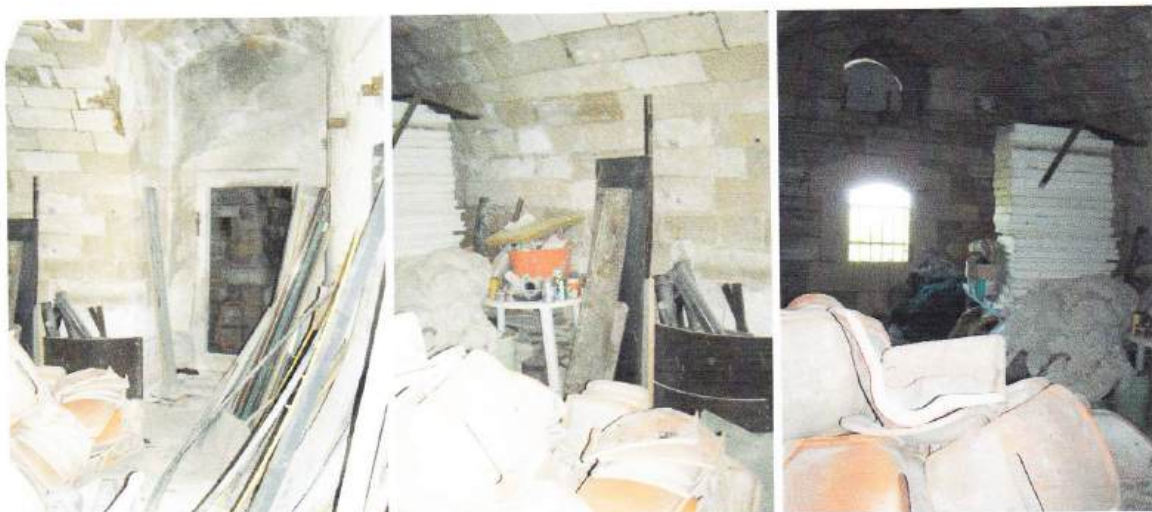
Ove su prostorije, vjerojatno u doba korištenja od strane turističkog naselja, ali moguće je i u doba korištenja Superkraft-a, služile kao skladište raznovrsnog materijala. Pod ovih prostorija originalan je ali u izuzetno lošem stanju. Zidovi su na mnogim mjestima prekriveni grafitima.

Sl. 200, 201 Katne prostorije i materijal prijašnjih korisnika.

Sl. 202, 203, 204 Katne prostorije i materijal prijašnjih korisnika.

Sl. 205, 206, 207 Katne prostorije i materijal prijašnjih korisnika.

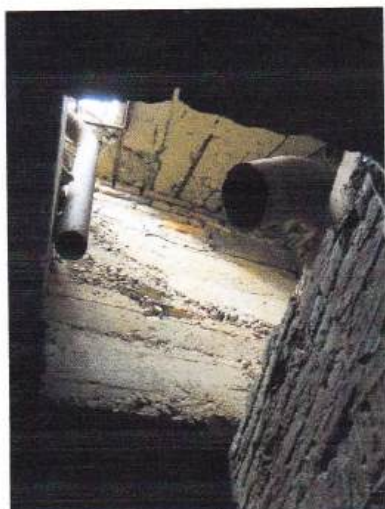
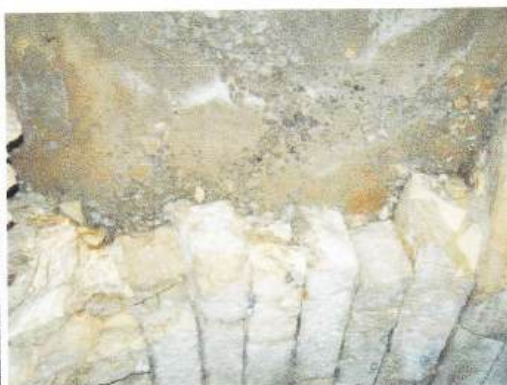
Sl. 216, 217 Proboj strukture i detalj.

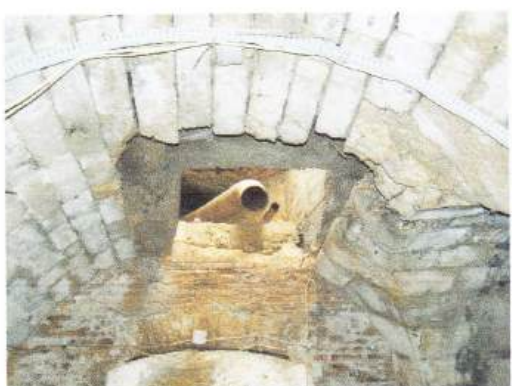
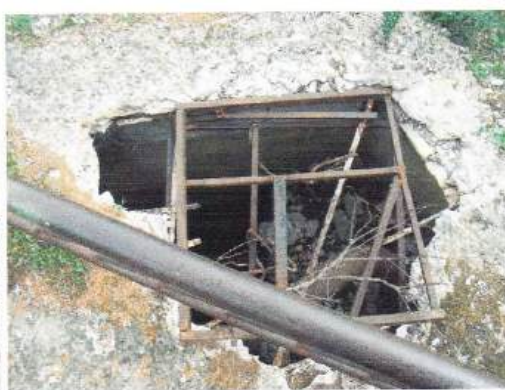
Sl. 218, 219 Detalji proboja strukture iznutra i izvana.

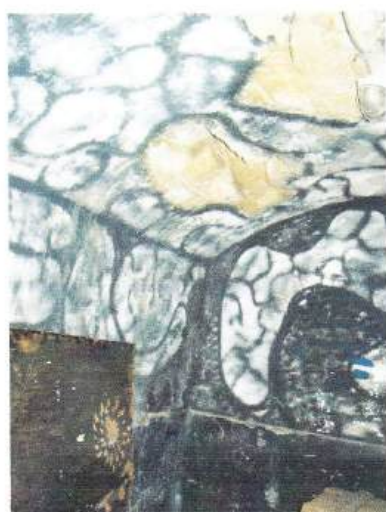
Sl. 220 Ožbukani dio prekriven grafitima.

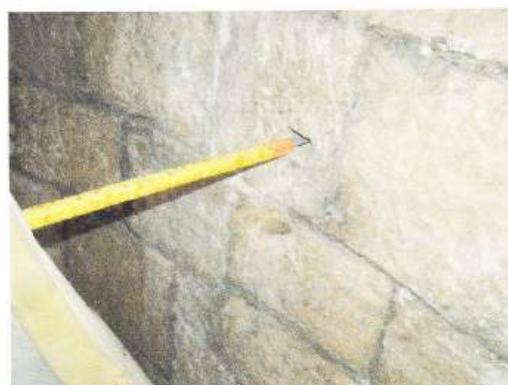
Sl. 226 Željezna ograda učvršćena u kameni blok.

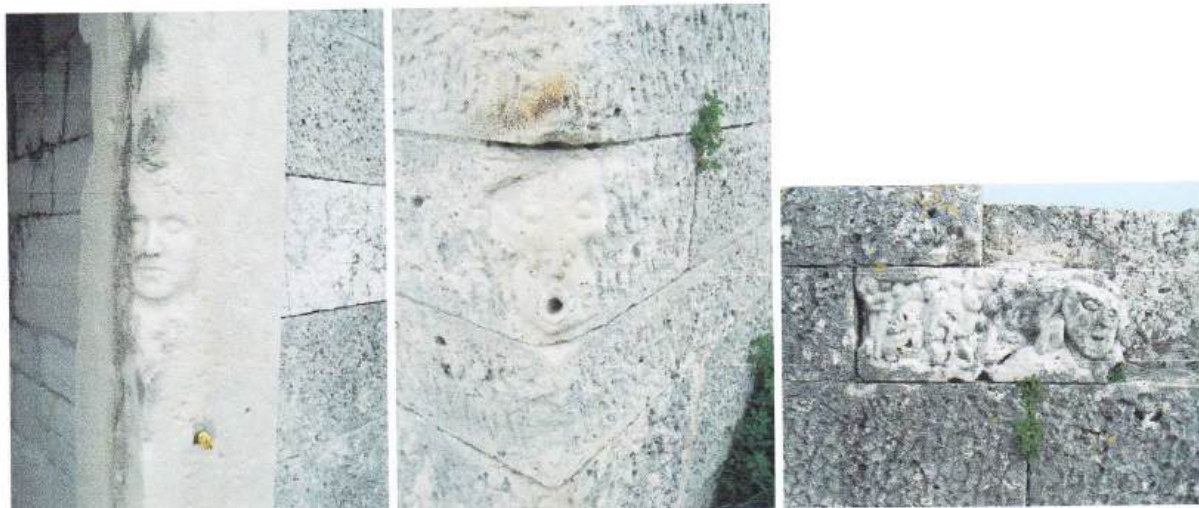
U dovratnike pristupnog prolaza uklesani su u doba korištenja od strane umjetničke kolonije likovi i spirale. Jedan je dovratnik izuzetno ispucan i oštećen radi djelovanja željeznih elemenata. U jedan kameni blok ogradnog zida te u kameni blok centralnog prostora također su u novije doba uklesani likovi. Željezni elementi obojani su u žutu boju. Sa terase dvije pristupne rampe vode prema nepopločanom dijelu krovišta. Kod obje rampe su uništeni rubni kameni blokovi. Prema centralnom dijelu utvrde originalno nije postojala ograda, ali je postavljena u novije vrijeme, danas preostaju samo stupići koji su učvršćeni u zemlju uz rubne kamene blokove. Iako se vegetacija na krovištu redovito održava postoji nekoliko većih

Sl. 227, 228, 229 Oblici uklesani u kamen utvrde, doba korištenja umjetničke kolonije.

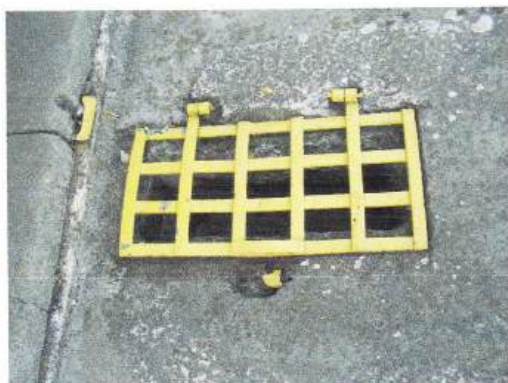
Sl. 232 Odvodna rešetka.

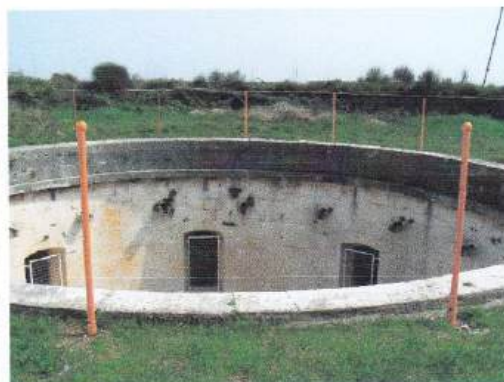
Sl. 233 Ograda.

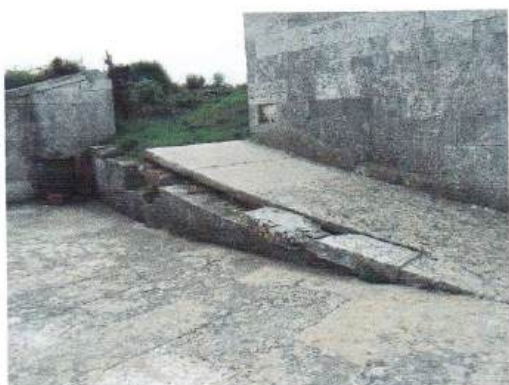
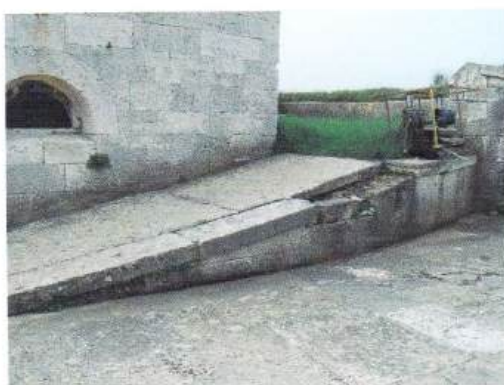
Sl. 234, 235 Pristupne rampe.

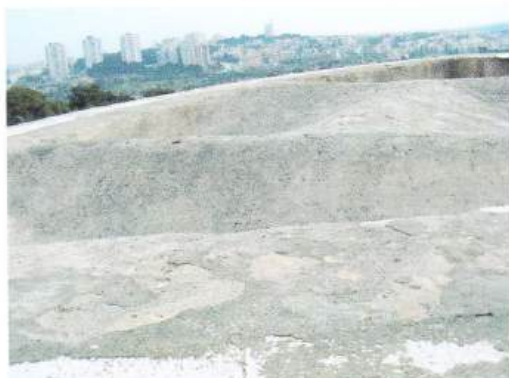
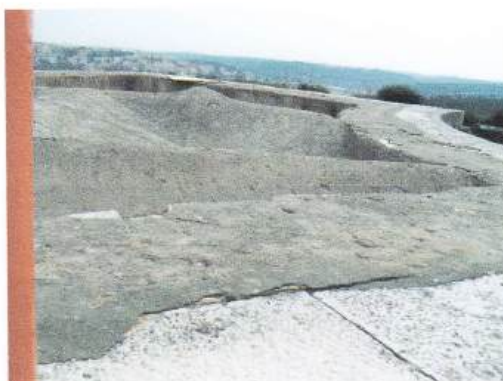
Sl. 236, 237 Krovište.

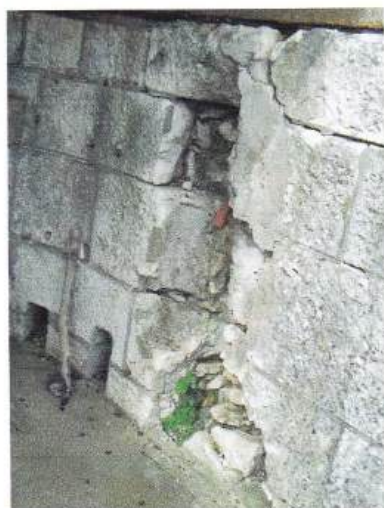
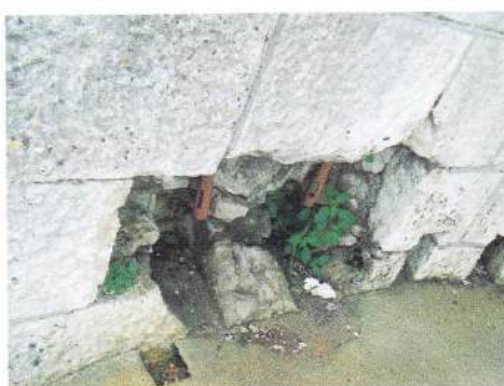
Sl. 238, 239 Detalji oklopnog tornja.

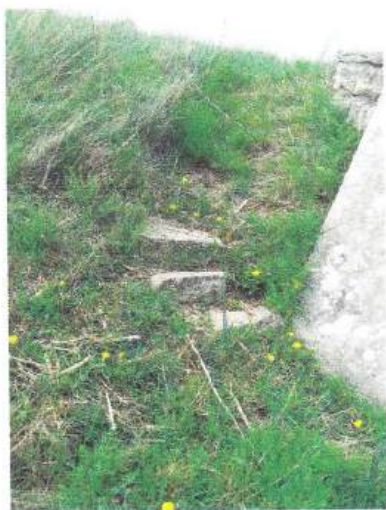
Sl. 240 Pristupne stube.

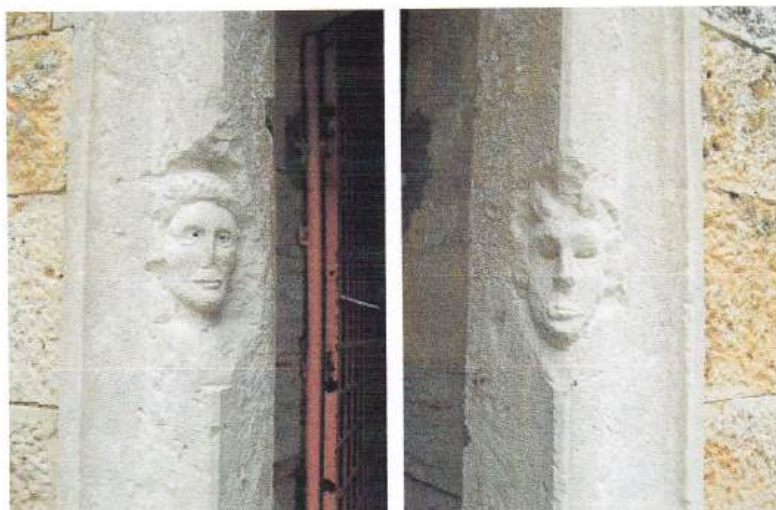
Unutarnje je dvorište u relativno dobrom i izvornom stanju. Jedini su izuzetak isklesani dijelovi nastali u doba korištenja od strane umjetničke kolonije. Pretpostavlja se da istom periodu pripadaju i «krpanja» poda raznobojnim ulomcima pločica.

Sl. 243, 244 Lica uklesana u dovratnike.

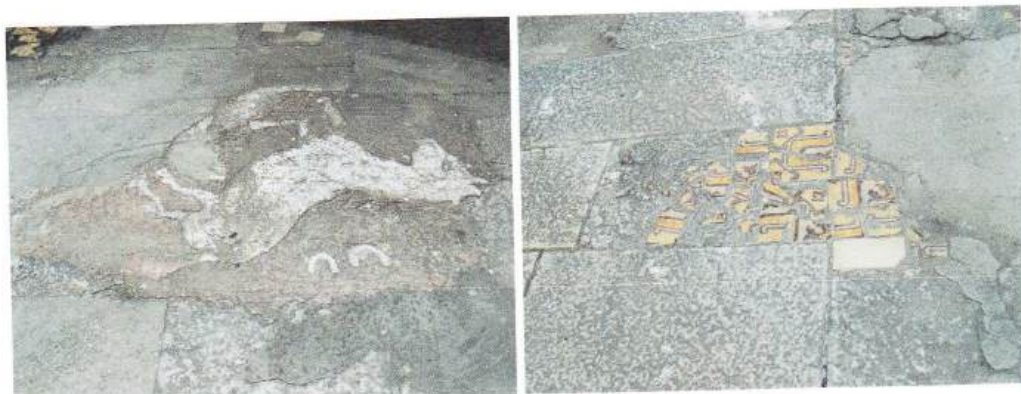
Sl. 245, 246 Zakrpe poda.
